# **ESTUDIO DE PATOLOGÍA PARA LA CASONA, MONUMENTO NACIONAL**

**Ing. NINY ROSMIRA PEDRAZA PLAZAS**

**ESCUELA COLOMBIANA DE INGENIERÍA " JULIO GARAVITO"  
ESPECIALIZACIÓN EN ESTRUCTURAS  
BOGOTA D.C.**

**FEBRERO DE 2015**

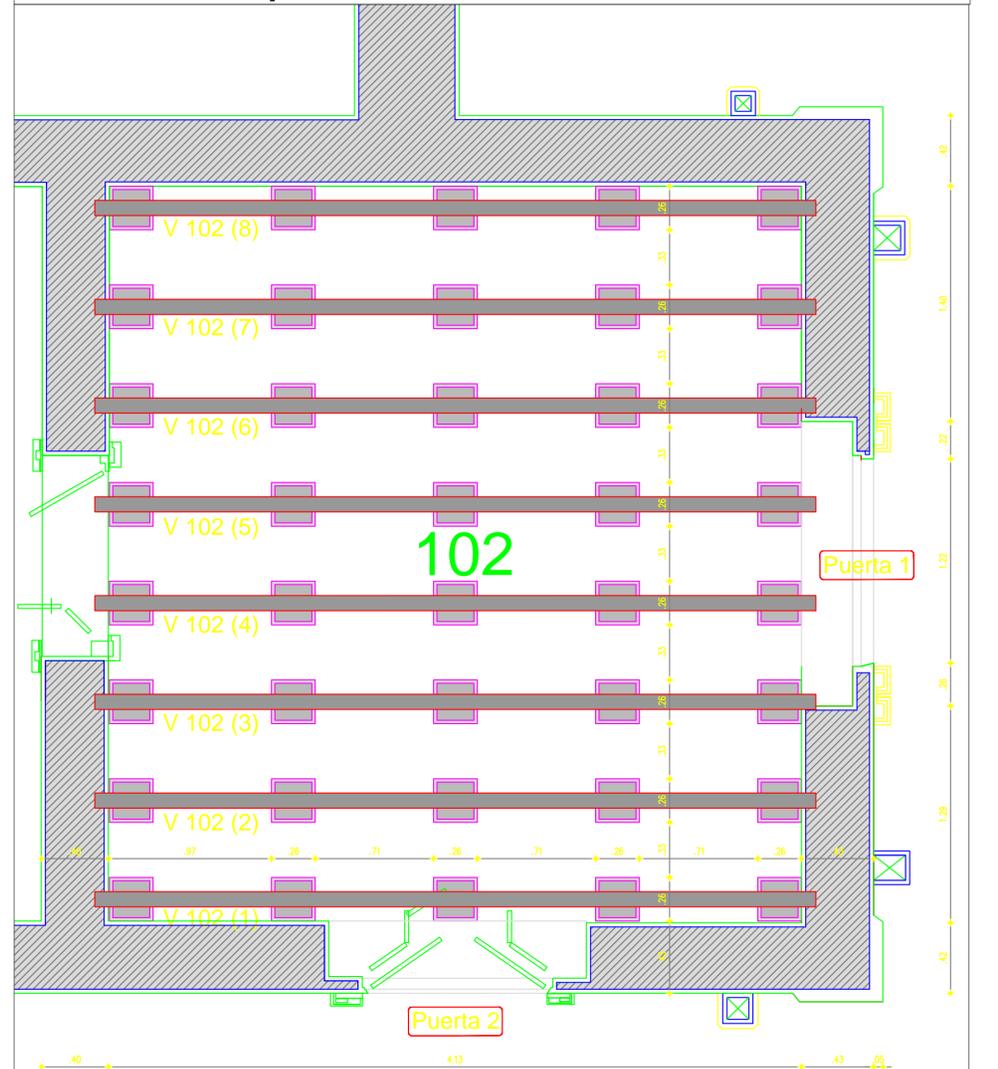
**3** ENTREPISO NIVEL 1  
Esc: 1:25

ELEMENTO	CANTIDAD Y DIMENSIÓN	DESCRIPCIÓN PATOLÓGICA
Machon	40 ( 0.26 x 0.26 x 0.40 m )	En buen estado
Viga	V 102 (1) ( 0.09 x 4.12 m )	Ataque de polilla
	V 102 (2) ( 0.09 x 4.12 m )	Ataque de polilla
	V 102 (3) ( 0.09 x 4.12 m )	En buen estado
	V 102 (4) ( 0.09 x 4.12 m )	En buen estado
	V 102 (5) ( 0.09 x 4.12 m )	En buen estado
	V 102 (6) ( 0.09 x 4.12 m )	Putridión por humedad costado oriente
	V 102 (7) ( 0.09 x 4.12 m )	Putridión por humedad costado oriente
	V 102 (8) ( 0.09 x 4.12 m )	Putridión por humedad costado oriente

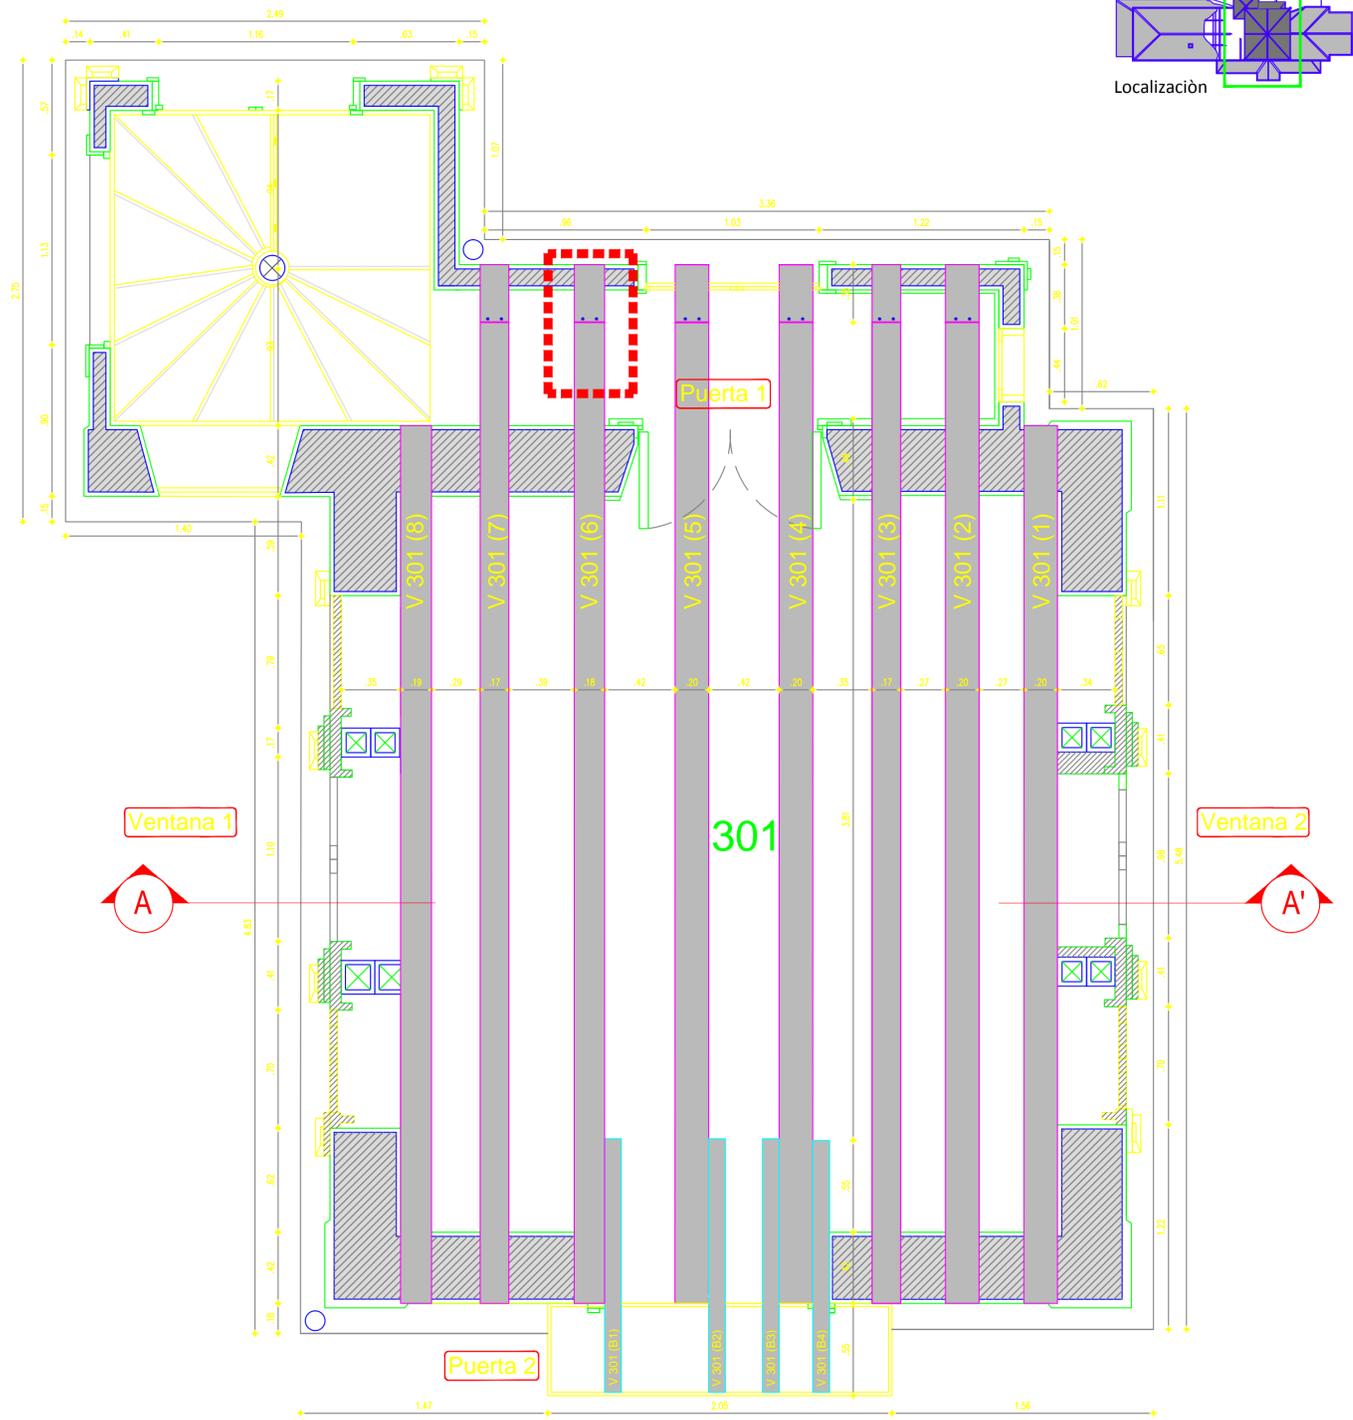
**1 ENTREPISO NIVEL 3**  
Esc: 1:25

ELEMENTO	CANTIDAD Y DIMENSIÓN	DESCRIPCIÓN PATOLÓGICA
Puerta 1	1 ( 2.50 x 1.09 m )	Deterioro, raspaduras y rajaduras
Puerta 2	1 ( 2.50 x 1.23 m )	Deterioro, raspaduras y rajaduras
Ventana 1	1 ( 1.60 x 0.98 m )	No presenta patología
Ventana 2	1 ( 1.60 x 0.98 m )	Ataque de polilla
Viga	V 301 (1) ( 0.19 x 0.20 m )	Rajadura y humedad
	V 301 (2) ( 0.19 x 0.20 m )	Pudrición y eflorescencias
	V 301 (3) ( 0.19 x 0.17 m )	Pudrición y eflorescencias
	V 301 (4) ( 0.19 x 0.20 m )	Pudrición y eflorescencias
	V 301 (5) ( 0.19 x 0.20 m )	Pudrición y eflorescencias
	V 301 (6) ( 0.19 x 0.18 m )	Pudrición y eflorescencias
	V 301 (7) ( 0.19 x 0.17 m )	Pudrición y eflorescencias
	V 301 (8) ( 0.19 x 0.185 m )	Pudrición y eflorescencias
Viga	V 301 (B1) ( 0.10 x 0.10 m )	Pudrición de la madera
	V 301 (B2) ( 0.10 x 0.10 m )	Pudrición de la madera
	V 301 (B3) ( 0.10 x 0.10 m )	Pudrición de la madera
	V 301 (B4) ( 0.10 x 0.10 m )	Pudrición de la madera

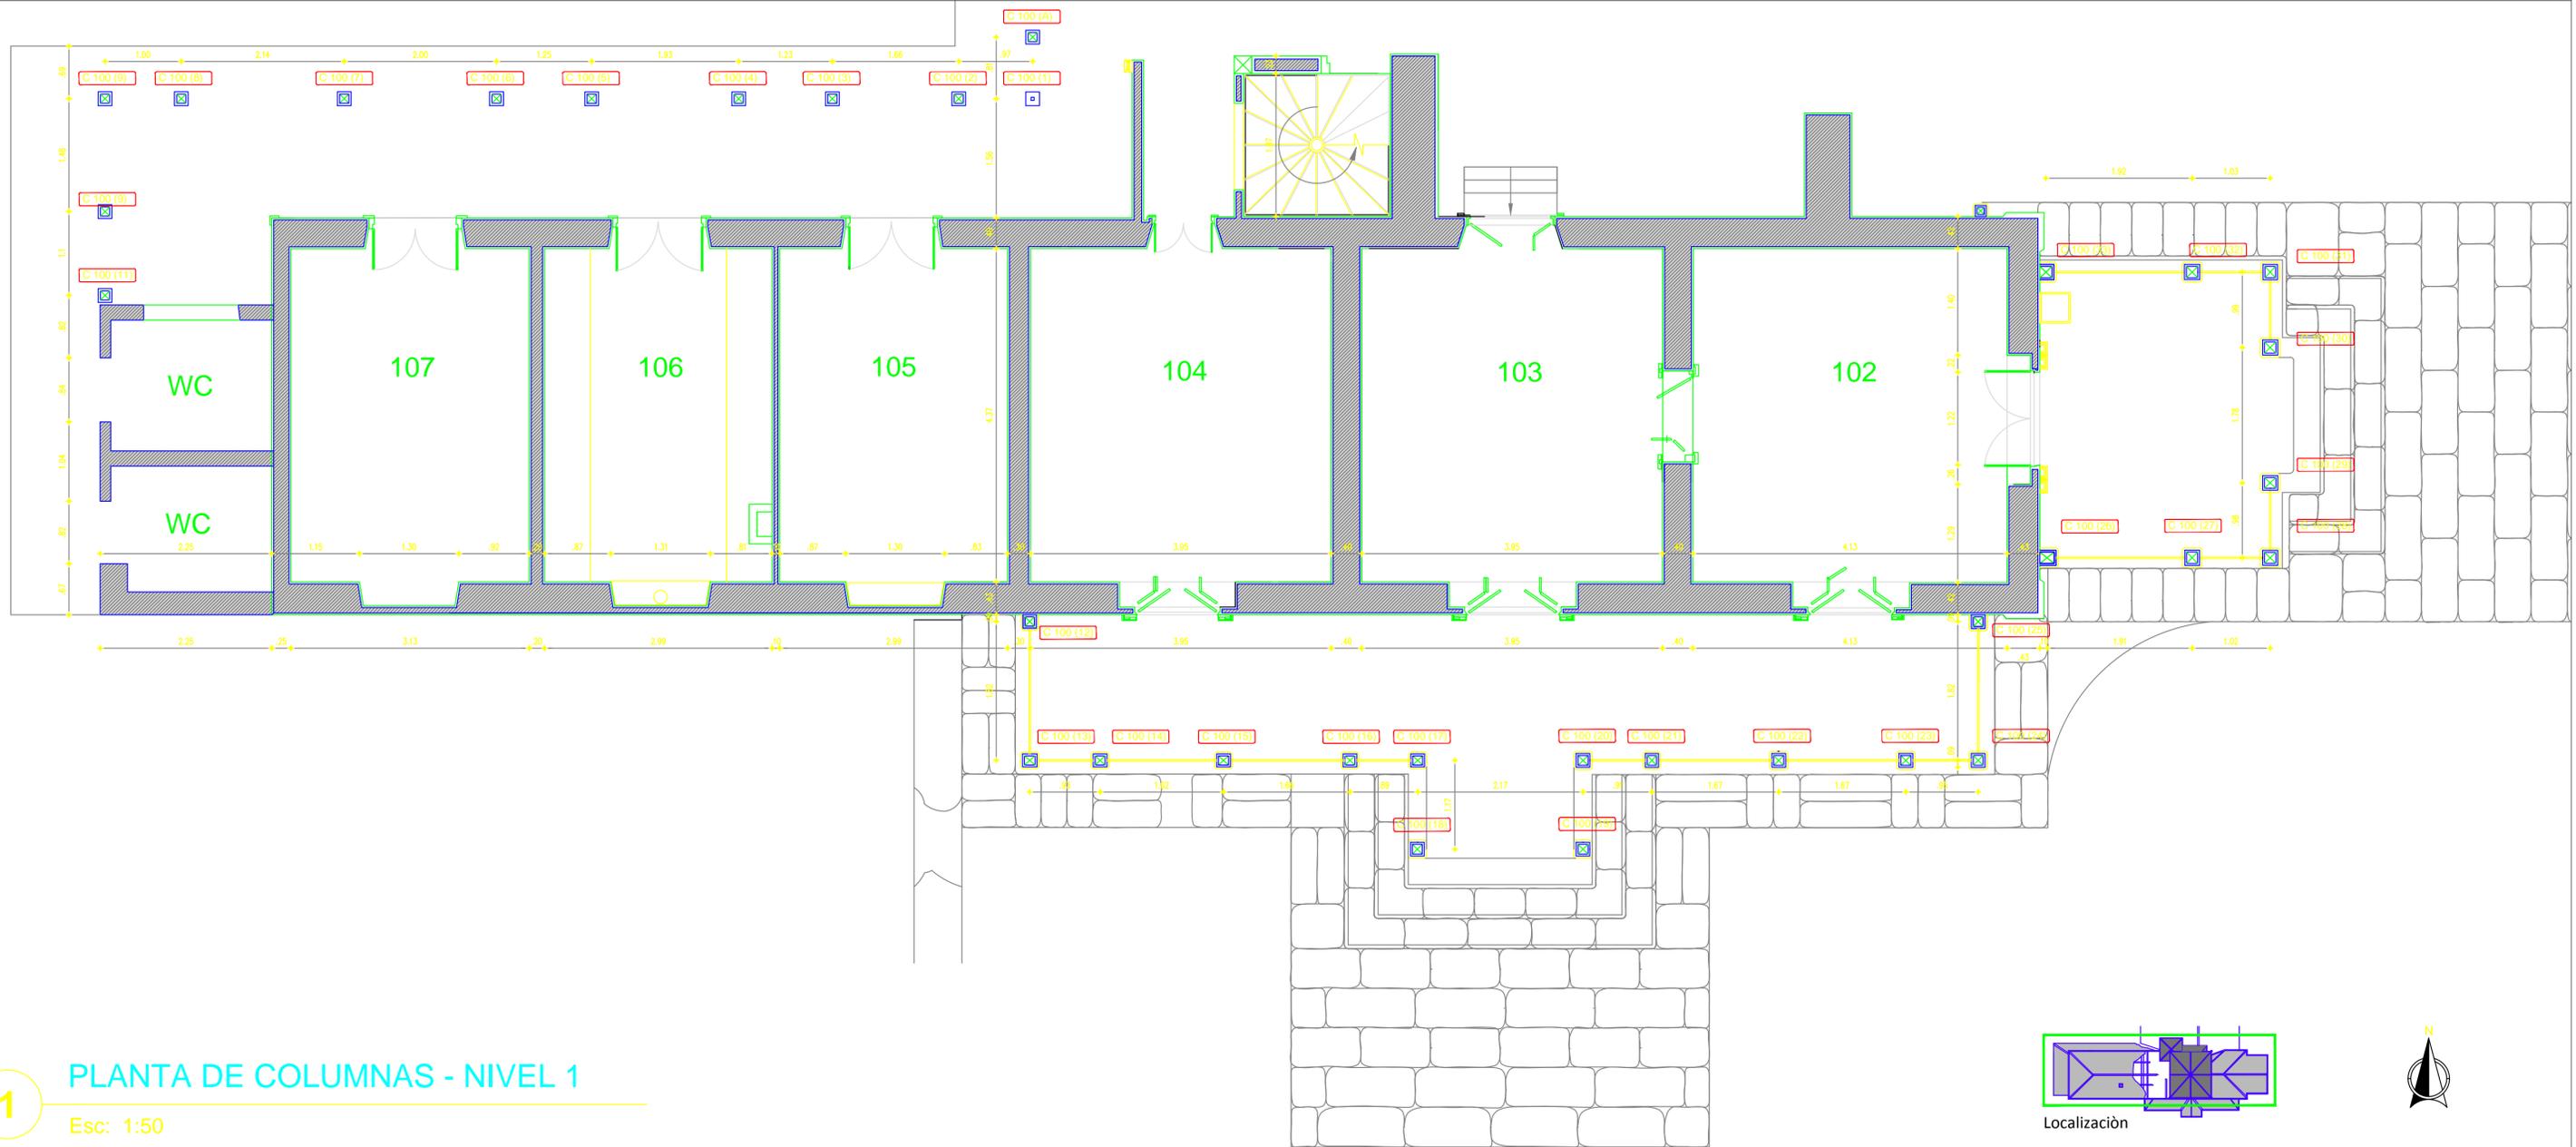
PLANTA DE COLUMNAS - NIVEL 1

C 100 (23) (0.14 x 0.14 x 3.12 m)	Presenta pudrición en la base, se recomienda cambiar toda la columneta
	C 100 (24) (0.14 x 0.14 x 3.12 m)	Presenta pudrición en la base, se recomienda cambiar toda la columneta
	C 100 (25) (0.14 x 0.14 x 3.12 m)	Presenta pudrición en la base, se recomienda cambiar toda la columneta
	C 100 (26) (0.14 x 0.14 x 3.12 m)	Presenta pudrición en la base, se recomienda cambiar toda la columneta

ELEMENTO	CANTIDAD Y DIMENSIÓN	DESCRIPCIÓN PATOLÓGICA
Columna	C 100 (27) (0.14 x 0.14 x 3.12 m)	Presenta pudrición en la base, se recomienda cambiar toda la columneta
	C 100 (28) (0.14 x 0.14 x 3.12 m)	Presenta pudrición en la base, se recomienda cambiar toda la columneta
	C 100 (29) (0.14 x 0.14 x 3.12 m)	Presenta pudrición en la base, se recomienda cambiar toda la columneta
	C 100 (30) (0.14 x 0.14 x 3.12 m)	Presenta pudrición en la base, se recomienda cambiar toda la columneta
	C 100 (31) (0.14 x 0.14 x 3.12 m)	Presenta pudrición en la base, se recomienda cambiar toda la columneta
	C 100 (32) (0.14 x 0.14 x 3.12 m)	Presenta pudrición en la base, se recomienda cambiar toda la columneta
	C 100 (33) (0.14 x 0.14 x 3.12 m)	Presenta pudrición en la base, se recomienda cambiar toda la columneta

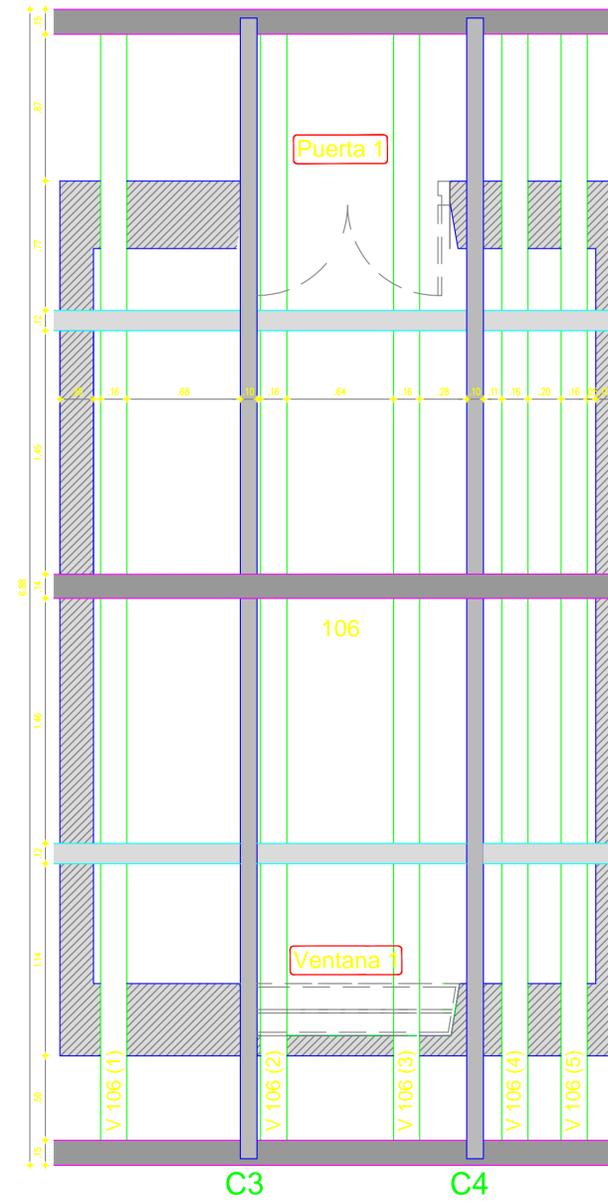
**2** CUBIERTA NIVEL 1  
Esc: 1:25

ELEMENTO	CANTIDAD Y DIMENSIÓN	DESCRIPCIÓN PATOLÓGICA
Cercha	C 3 ( h 1.50 m )	En buen estado
	C 4 ( h 1.50 m )	En buen estado
Viga	V 106 (1) ( 0.09 x 4.12 m )	Ataque de polilla, cuan amarre cielo raso presenta pudrición
	V 106 (2) ( 0.09 x 4.12 m )	Ataque de polilla, cuan amarre cielo raso presenta pudrición
	V 106 (3) ( 0.09 x 4.12 m )	Ataque de polilla
	V 106 (4) ( 0.09 x 4.12 m )	Ataque de polilla
	V 106 (5) ( 0.09 x 4.12 m )	En buen estado

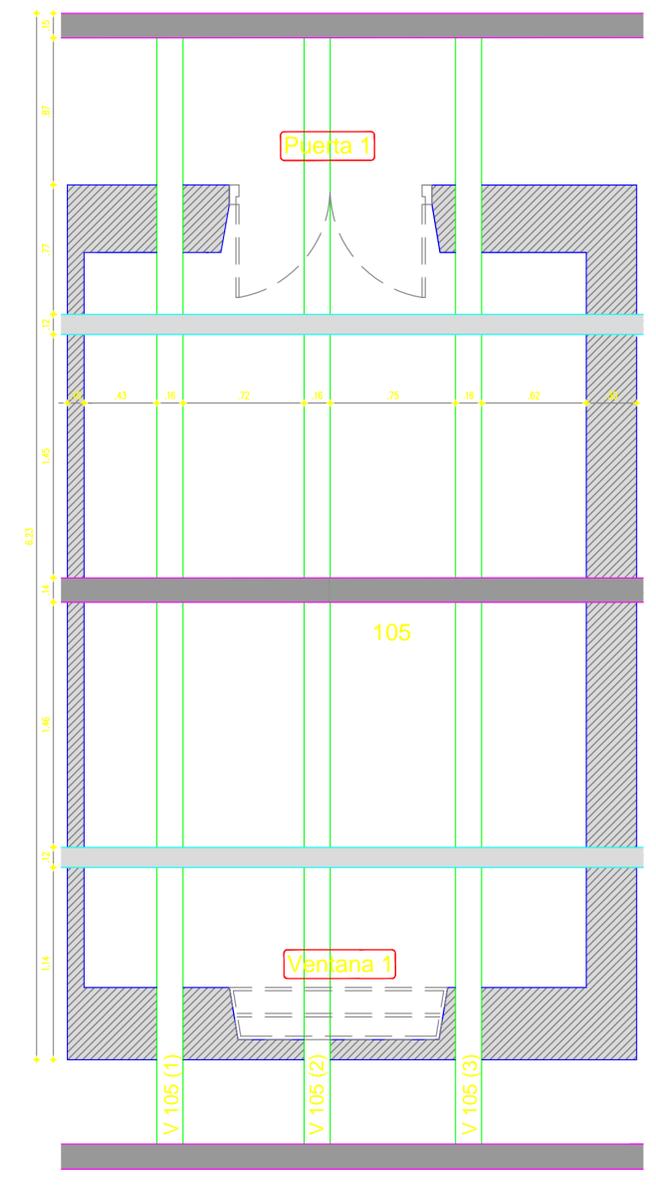
**3** CUBIERTA NIVEL 1  
Esc: 1:25

ELEMENTO	CANTIDAD Y DIMENSIÓN	DESCRIPCIÓN PATOLÓGICA
Viga	V 105 (1) ( 0.09 x 4.12 m )	Pudrición y humedad
	V 105 (2) ( 0.09 x 4.12 m )	Pudrición y humedad
	V 105 (3) ( 0.09 x 4.12 m )	Ataque de polilla y pudrición

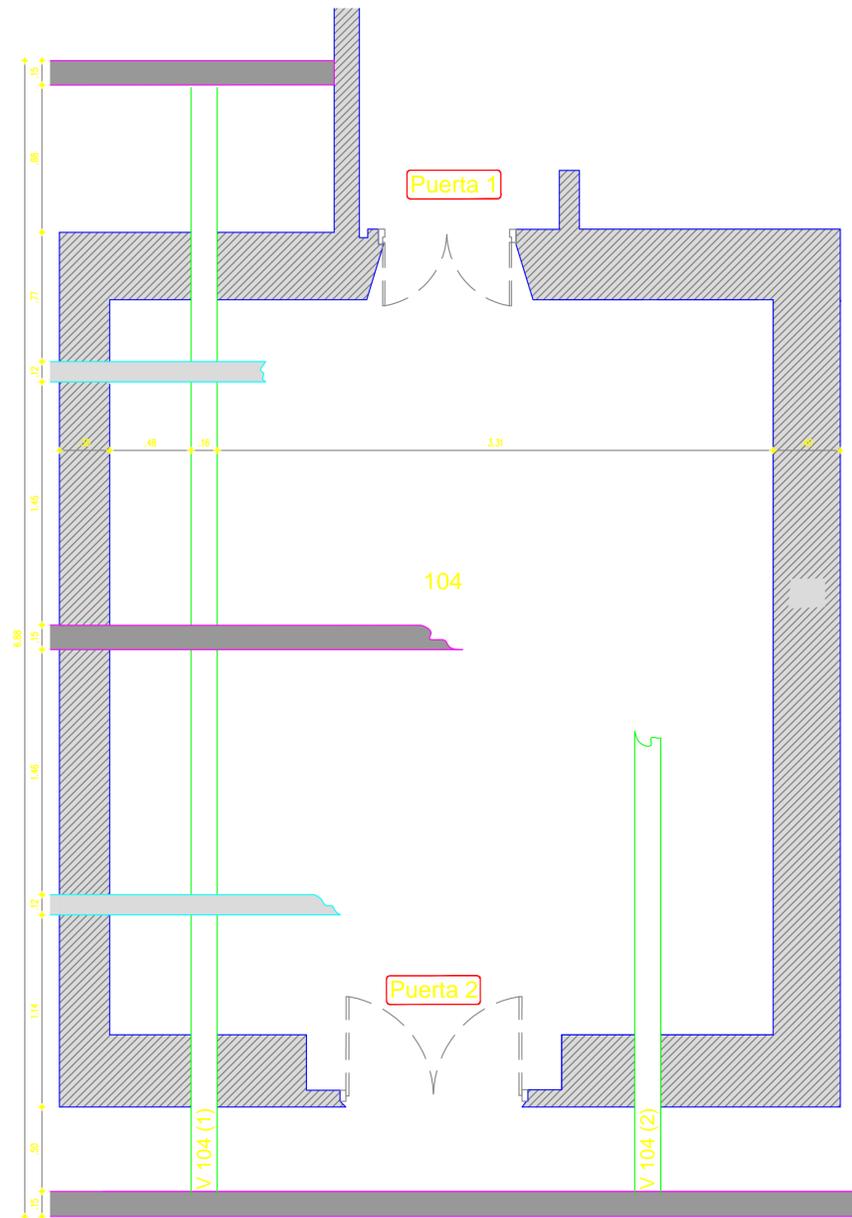
**1** CUBIERTA NIVEL 1  
Esc: 1:25

ELEMENTO	CANTIDAD Y DIMENSIÓN	DESCRIPCIÓN PATOLÓGICA
Viga	V 104 (1) ( 0.09 x 4.12 m )	Fractura y presenta pudricion
	V 104 (2) ( 0.09 x 2.71 m )	Fractura y presenta pudricion

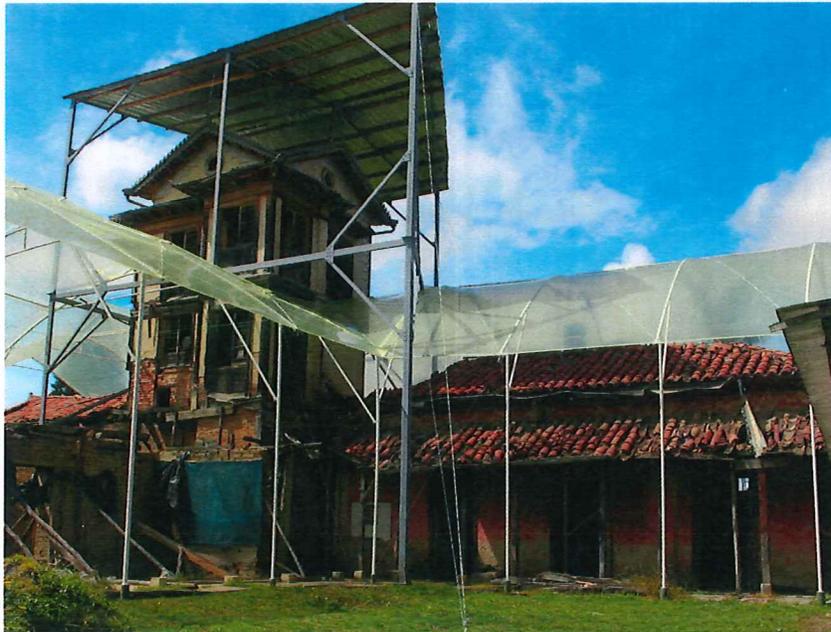
En la siguiente fotografía se observa la nueva cubierta de protección en plástico para las alas y en teja metálica para la torre.

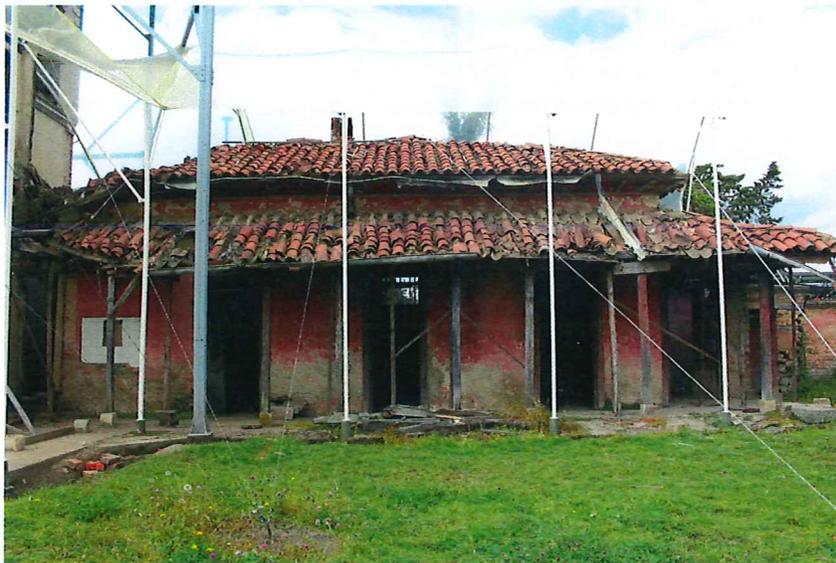
En la siguiente fotografía se puede ver el ala oeste por el costado norte, aquí se evidencia la colocación de parales de madera ayudando a sostener el cielo raso.

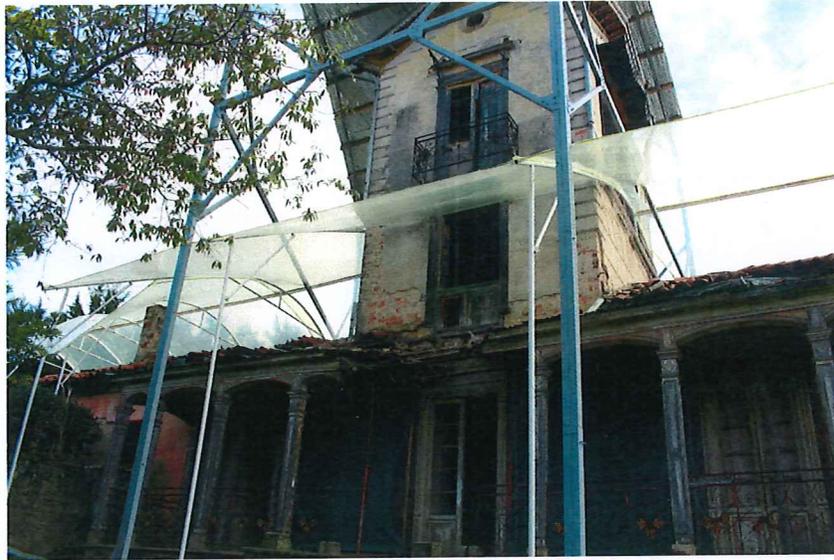
En la siguiente fotografía podemos observar la nueva estructura de protección para la torre con una estructura metálica que soporta una cubierta metálica y el cambio de la cubierta de protección en plástico para las alas este y oeste.

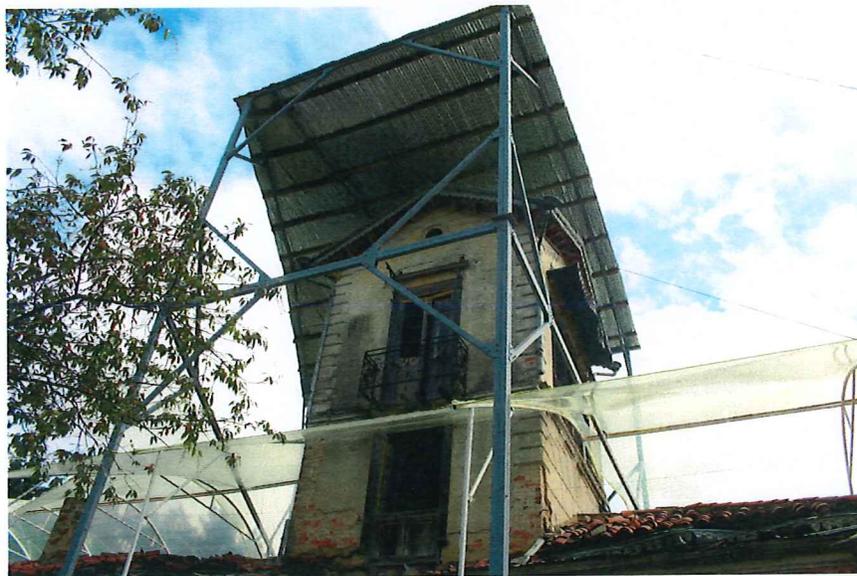
En la siguiente fotografía podemos observar más de cerca la cubierta de la torre, con correas de madera y teja metálica, que cubre en su totalidad la torre.

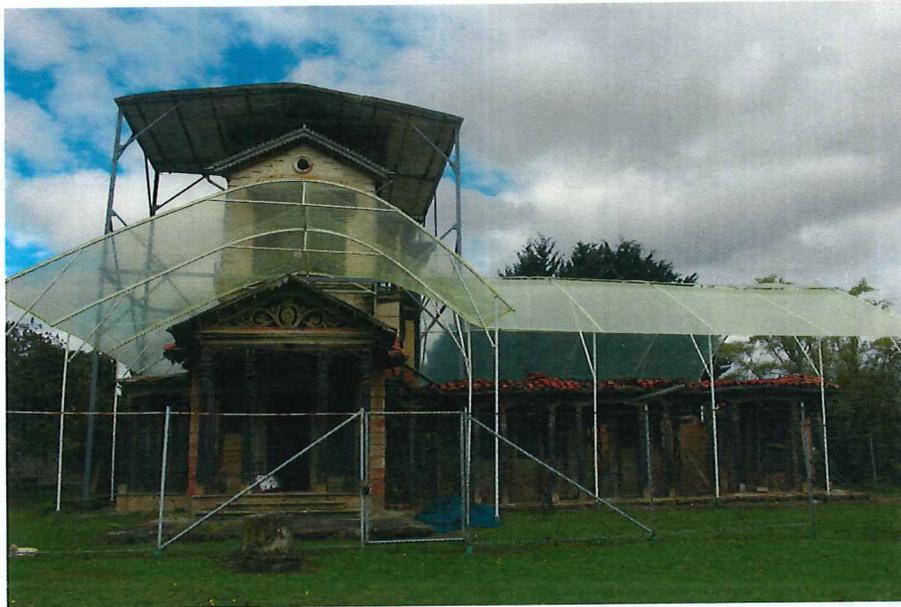
En la siguiente fotografía se observa la nueva cubierta de protección en plástico para el ala oeste y en teja metálica para la torre.

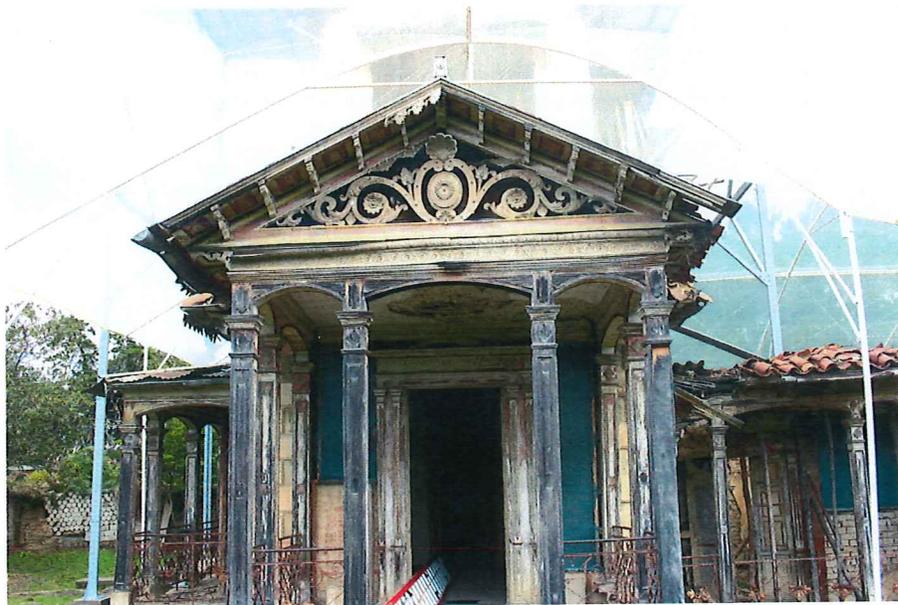
En la siguiente fotografía se puede observar la nueva cubierta que cubre el ala este.

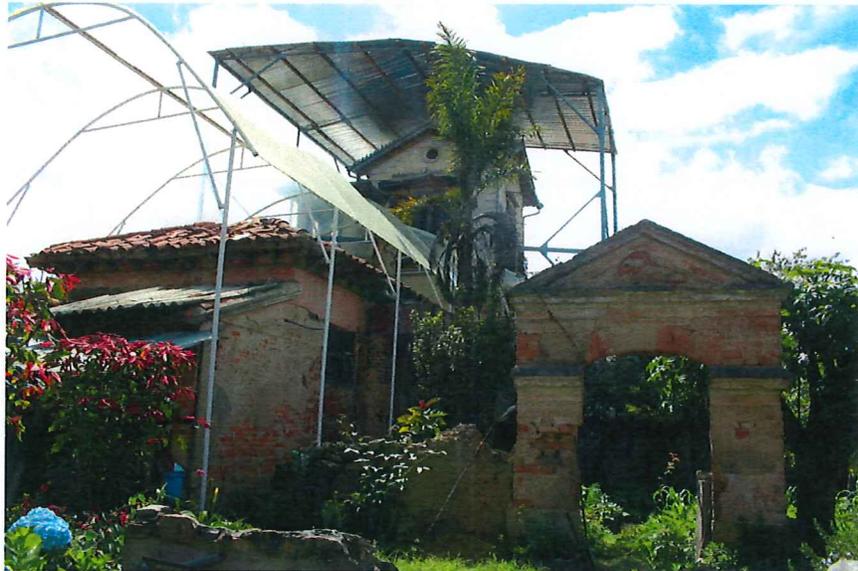
En la siguiente fotografía se observa la nueva cubierta de protección en plástico para el ala oeste y en teja metálica para la torre.

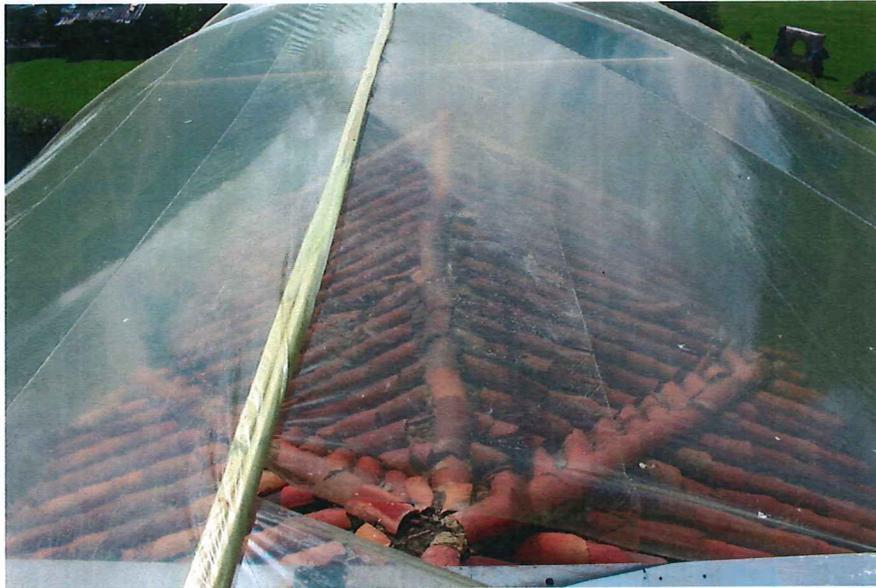
- c. El estudio de patología nos indica que las estructuras de cubiertas en las alas oeste y este, se encuentran con un deterioro alto del 80%; presentan ataque de polilla, pudrición y humedad en su gran mayoría.

En la siguiente fotografía podemos ver el estado de la cubierta del ala este

En la estructura de cubierta de las alas este y oeste, se encontraron los elementos de cubierta expuestos a la intemperie, por lo cual presentan pudriciones y fracturas en un 80% de la totalidad de sus elementos; de ahí que se recomienda en el capítulo 7, la reconstrucción total, cambiando todos los elementos de cubierta de dichas alas.

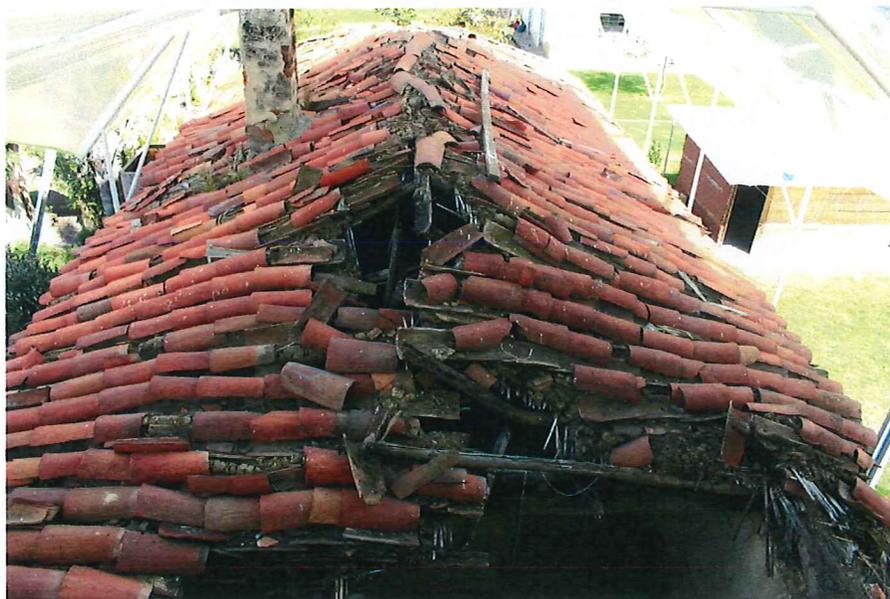
En la siguiente fotografía podemos ver el estado de la cubierta del ala oeste
