ANEXO – 1

1. Formato de levantamiento implementado para la toma de datos AIS 410-23..... (2-5)
2. Levantamientos e informes por vivienda para AIS 410-23.....(5-196)
3. Resultados de análisis, metodología IVEM para 30 viviendas.....(197-206)
4. Resultados de análisis, metodología IVEM para 400 viviendas.....(207-213)

ANEXO – 2

1. Planos.....(214-254)
2. Algoritmo Usado en la creación de ECIVUL.....(255-270)

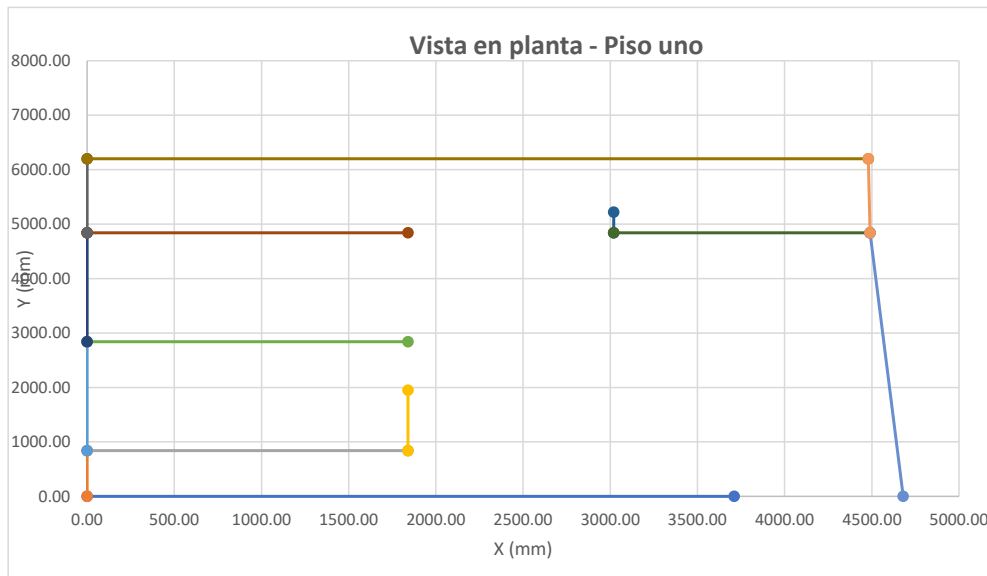
18.1.1 Piso en evaluación

18.1.2	Área de techo o entrepiso superior (mm^2)	29760000	
18.1.3	PAMexistente,x,i	9.90%	Cumple
18.1.4	PAMexistente,y,i	7.08%	Reforzar

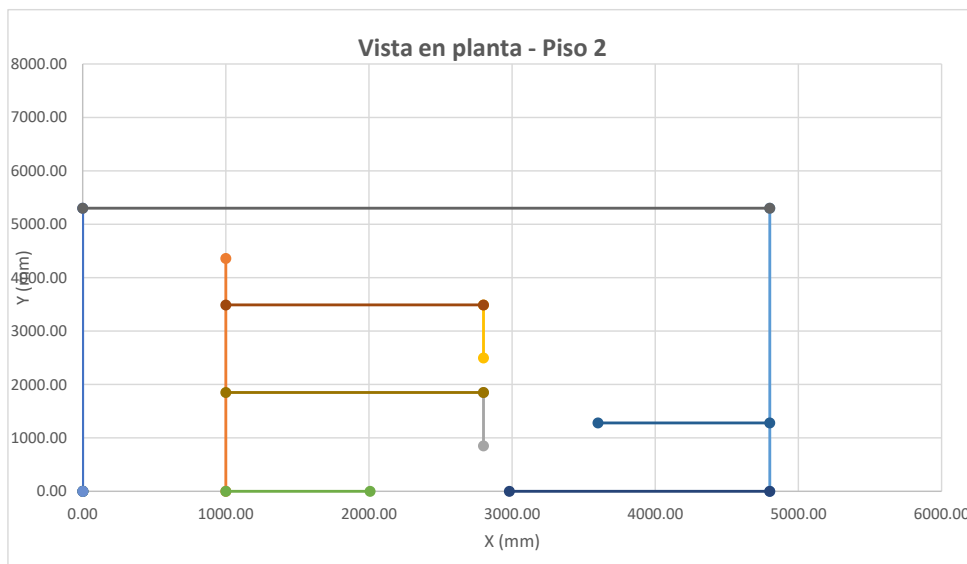
18.2.1 Piso en evaluación

18.2.2	Área de techo o entrepiso superior (mm ²)	25440000		
18.2.3	PAMexistente,x,i	6.3%		Reforzar
18.2.4	PAMexistente,y,i	8.5%		Reforzar

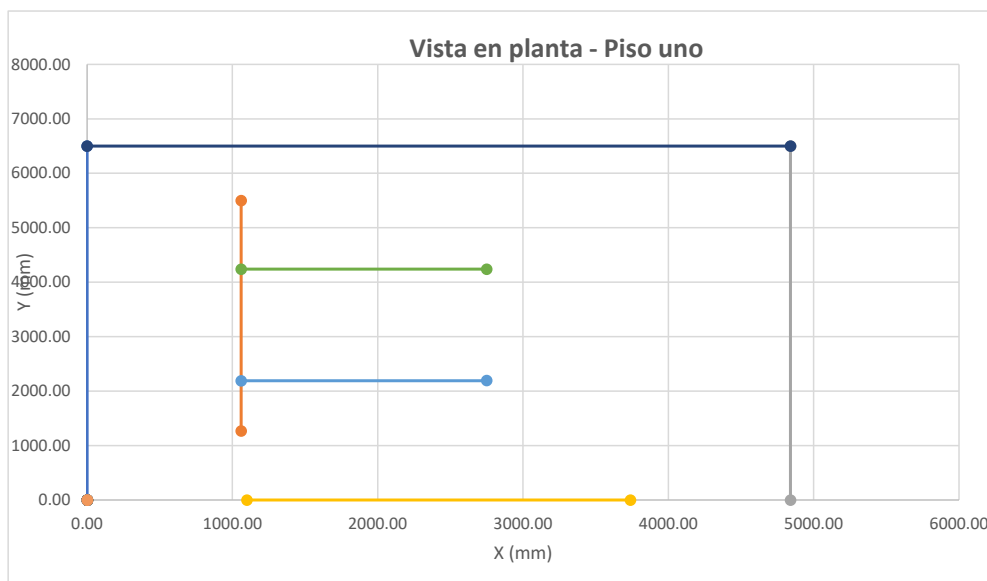
18.1.1 Piso en evaluación 1

18.1.2	Área de techo o entrepiso superior (mm^2)	27957500	
18.1.3	PAMexistente,x,i	4.97%	Reforzar
18.1.4	PAMexistente,y,i	7.89%	Reforzar
18.1.5	PAMefectivo,x,i	0.03%	
18.1.6	PAMefectivo,y,i	0.05%

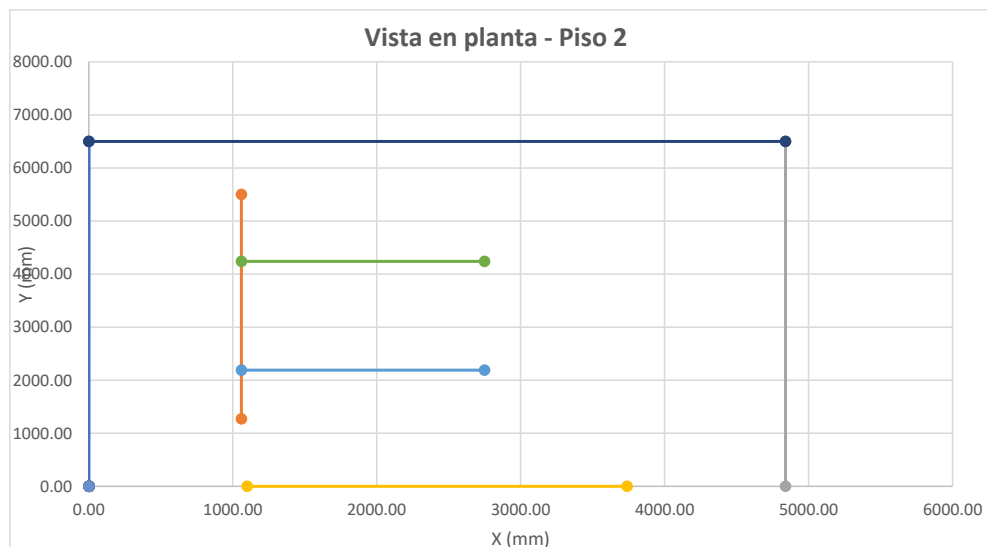
18.2.1 Piso en evaluación 2

18.2.2	Área de techo o entrepiso superior (mm ²)	27957500	
18.2.3	PAMexistente,x,i	5.0%	Reforzar
18.2.4	PAMexistente,y,i	7.9%	Reforzar

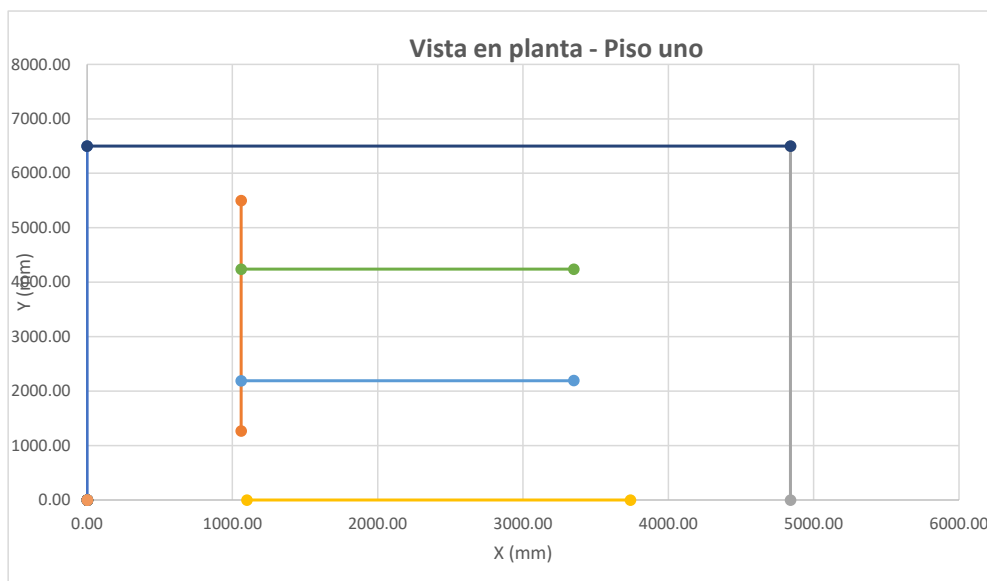
18.1.1 Piso en evaluación 1

18.1.2	Área de techo o entrepiso superior (mm^2)	31850000	
18.1.3	PAMexistente,x,i	4.85%	Reforzar
18.1.4	PAMexistente,y,i	6.92%	Reforzar
18.1.5	PAMefectivo,x,i	0.03%	
18.1.6	PAMefectivo,y,i	0.04%

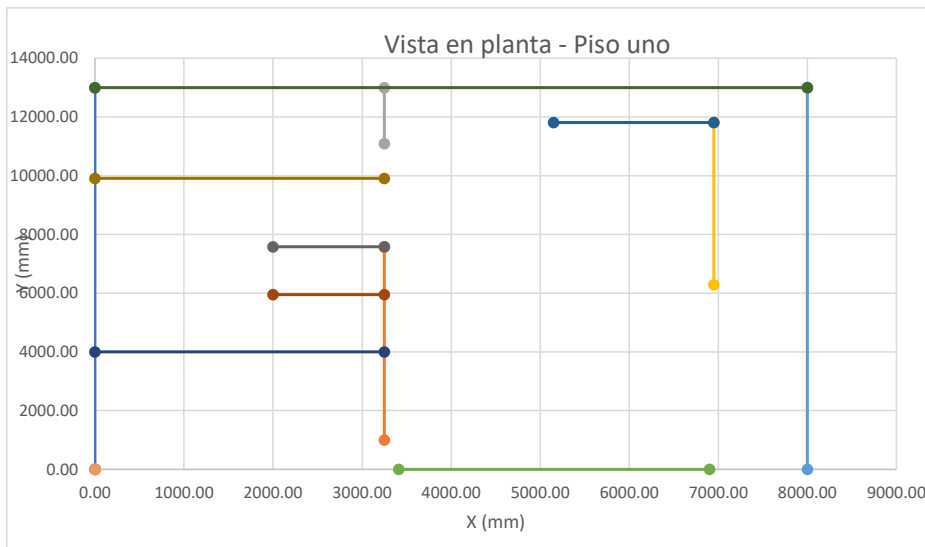
18.1.1 Piso en evaluación **1**

18.1.2	Área de techo o entepiso superior (mm^2)	104000000	
18.1.3	PAMexistente,x,i	3.50%	Reforzar
18.1.4	PAMexistente,y,i	5.96%	Reforzar

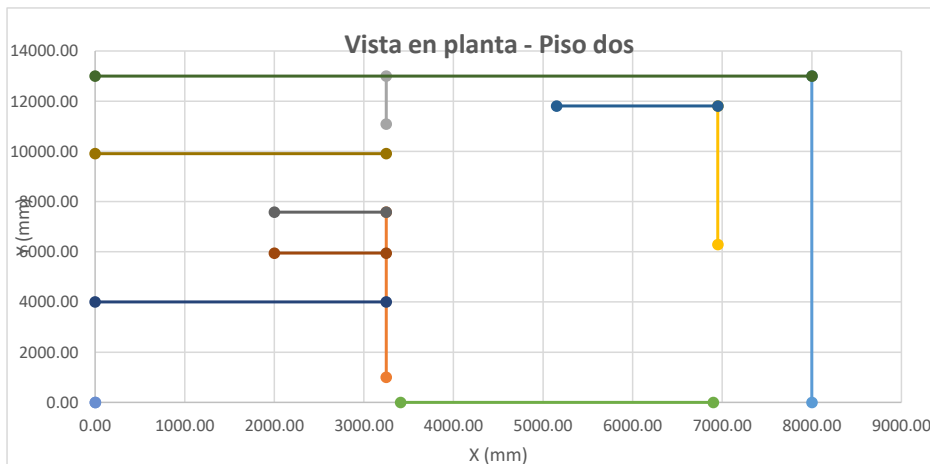
18.2.1 Piso en evaluación **2**

18.2.2	Área de techo o entepiso superior (mm ²)	104000000	
18.2.3	PAMexistente,x,i	2.9%	Reforzar
18.2.4	PAMexistente,y,i	6.0%	Cumple

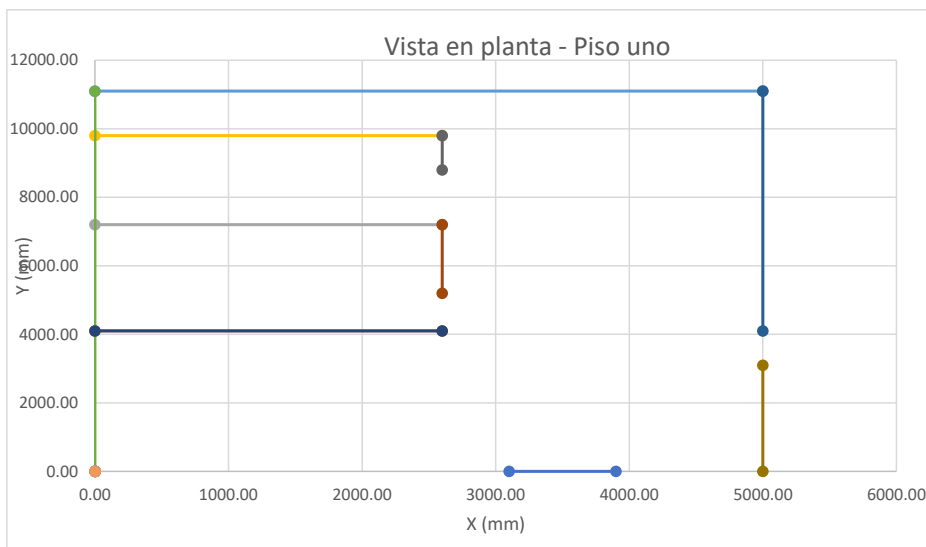
18.1.1 Piso en evaluación **1**

18.1.2	Área de techo o entepiso superior (mm ²)	55500000	
18.1.3	PAMexistente,x,i	4.52%	Reforzar
18.1.4	PAMexistente,y,i	6.76%	Reforzar

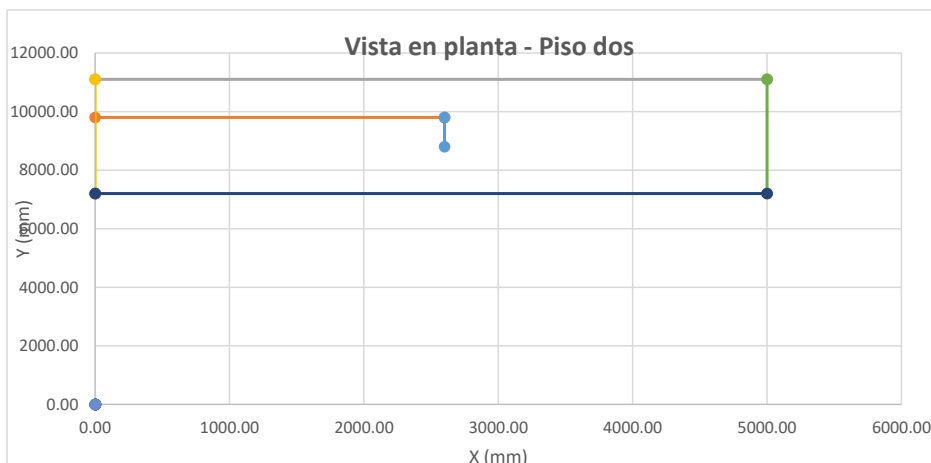
18.2.1 Piso en evaluación **2**

18.2.2	Área de techo o entepiso superior (mm ²)	20050000	
18.2.3	PAMexistente,x,i	11.8%	Cumple
18.2.4	PAMexistente,y,i	6.8%	Reforzar

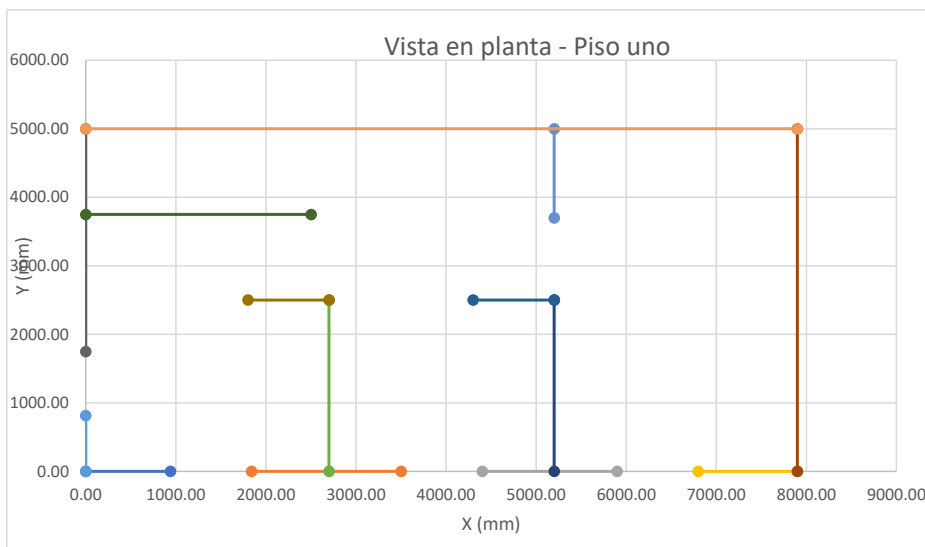
18.1.1 Piso en evaluación **1**

18.1.2	Área de techo o entrepiso superior (mm^2)	39500000	
18.1.3	PAMexistente,x,i	6.97%	Reforzar
18.1.4	PAMexistente,y,i	6.10%	Reforzar

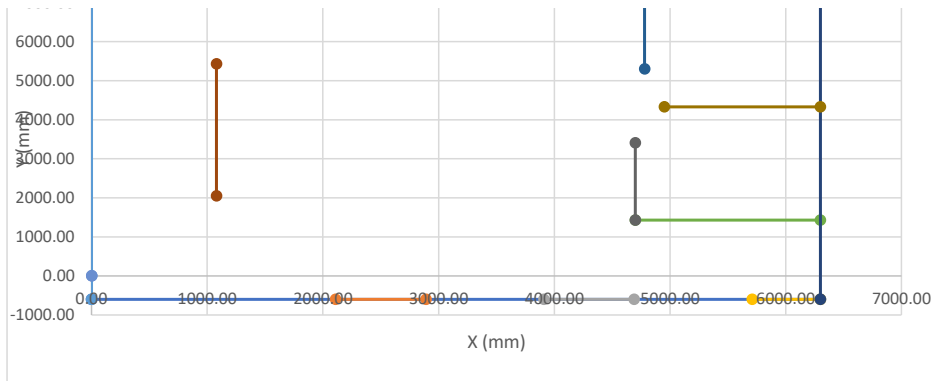
2

18.2.2	Área de techo o entrepiso superior (mm ²)	44730000	
18.2.3	PAMexistente,x,i	3.8%	Reforzar
18.2.4	PAMexistente,y,i	7.7%	Reforzar
18.3.1	Piso en evaluación	3

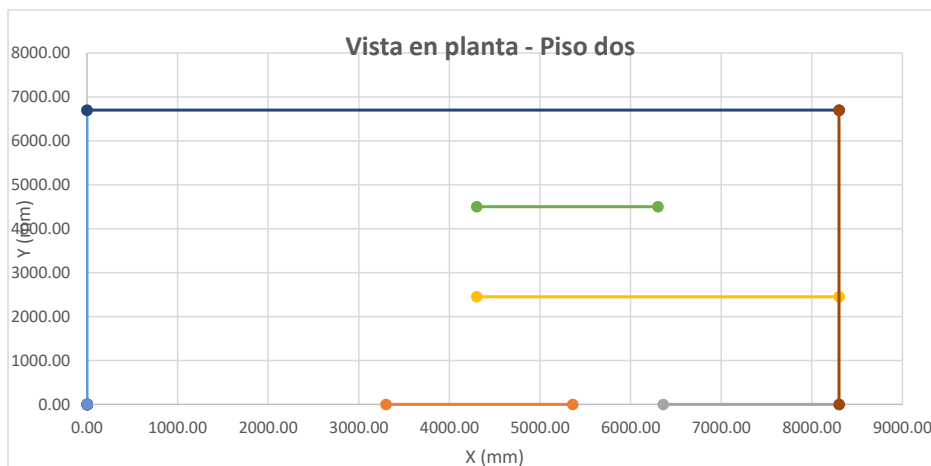
2

18.2.2	Área de techo o entrepiso superior (mm ²)	63080000	
18.2.3	PAMexistente,x,i	5.2%	Reforzar
18.2.4	PAMexistente,y,i	3.3%	Reforzar

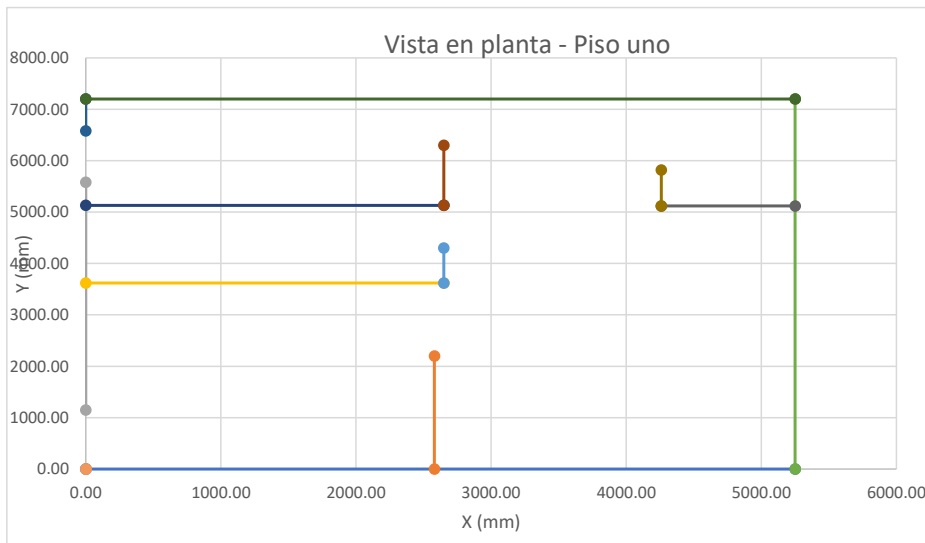
18.1.1 Piso en evaluación 1

18.1.2	Área de techo o entepiso superior (mm ²)	38160000	
18.1.3	PAM _{existente,x,i}	7.14%	Reforzar
18.1.4	PAM _{existente,y,i}	6.91%	Reforzar

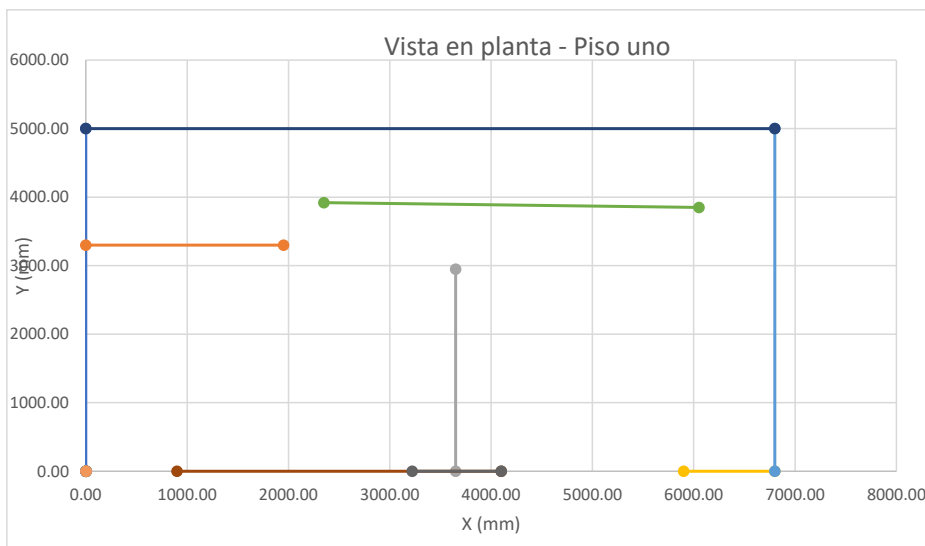
18.1.1 Piso en evaluación 1

18.1.2	Área de techo o entrepiso superior (mm^2)	30000000	
18.1.3	PAMexistente,x,i	9.01%	Reforzar
18.1.4	PAMexistente,y,i	8.60%	Reforzar

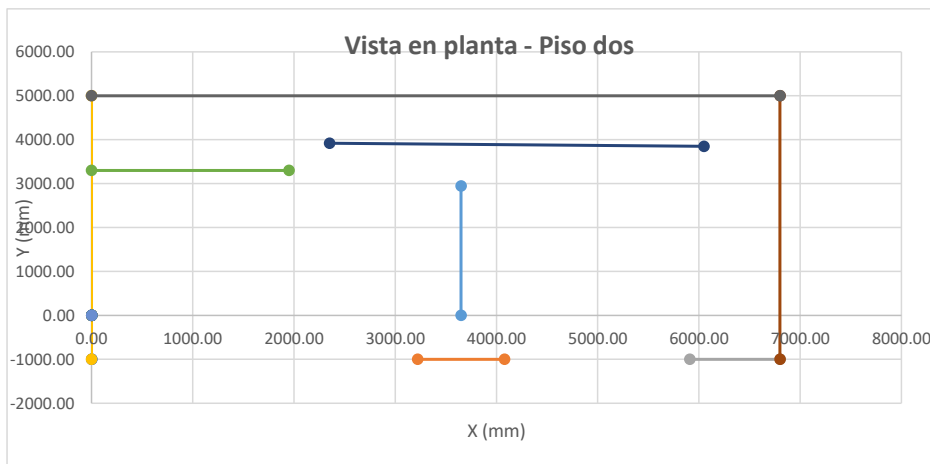
18.2.1 Piso en evaluación 2

18.2.2	Área de techo o entrepiso superior (mm ²)	30000000		
18.2.3	PAMexistente,x,i	8.1%	Cumple	
18.2.4	PAMexistente,y,i	9.6%	Cumple

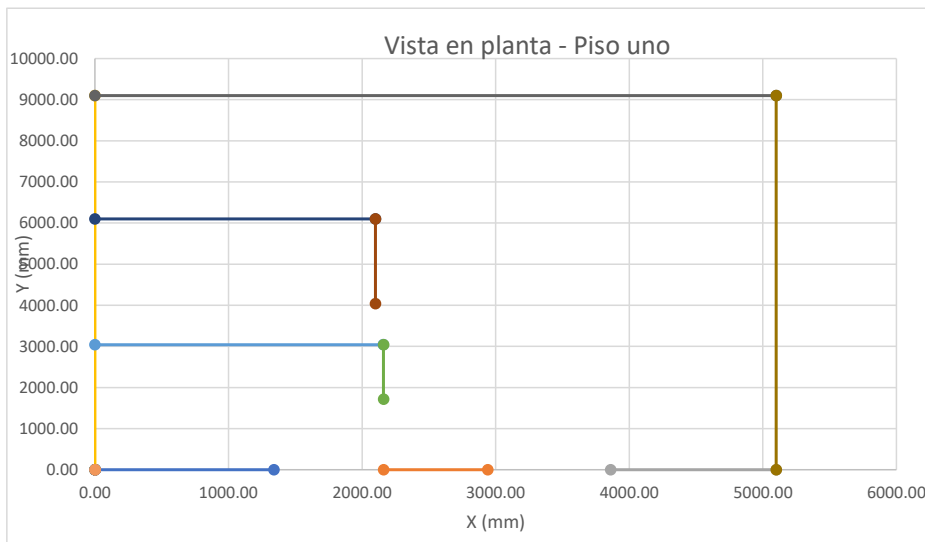
18.1.1 Piso en evaluación 1

18.1.2	Área de techo o entepiso superior (mm^2)	49470000	
18.1.3	PAMexistente,x,i	3.99%	Reforzar
18.1.4	PAMexistente,y,i	6.76%	Reforzar

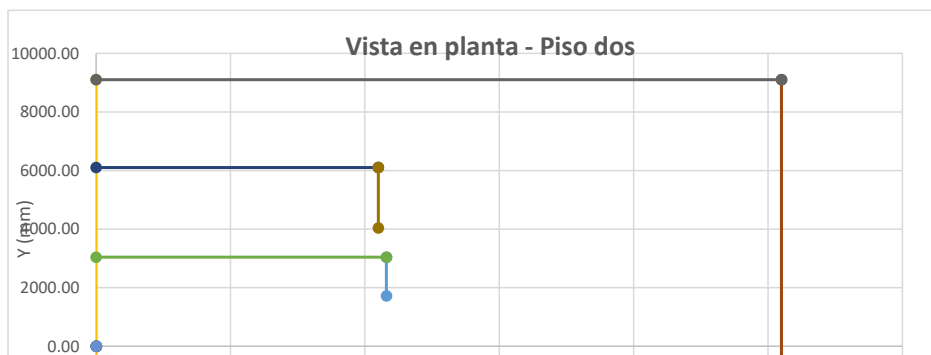
18.2.1 Piso en evaluación 2

18.2.2	Área de techo o entepiso superior (mm ²)	49470000	
18.2.3	PAMexistente,x,i	4.0%	Reforzar
18.2.4	PAMexistente,y,i	7.1%	Cumple

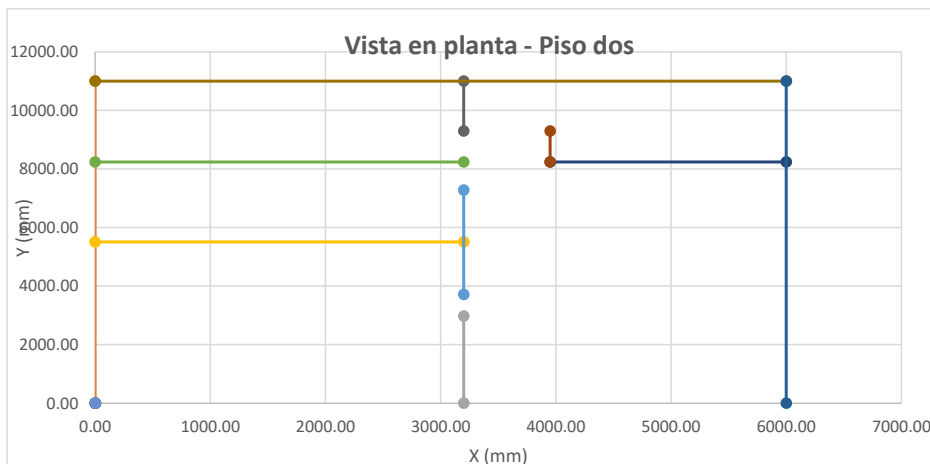
18.2.1 Piso en evaluación

18.2.2	Área de techo o entrepiso superior (mm ²)	66000000	
18.2.3	PAMexistente,x,i	3.9%	Reforzar
18.2.4	PAMexistente,y,i	6.8%	Reforzar

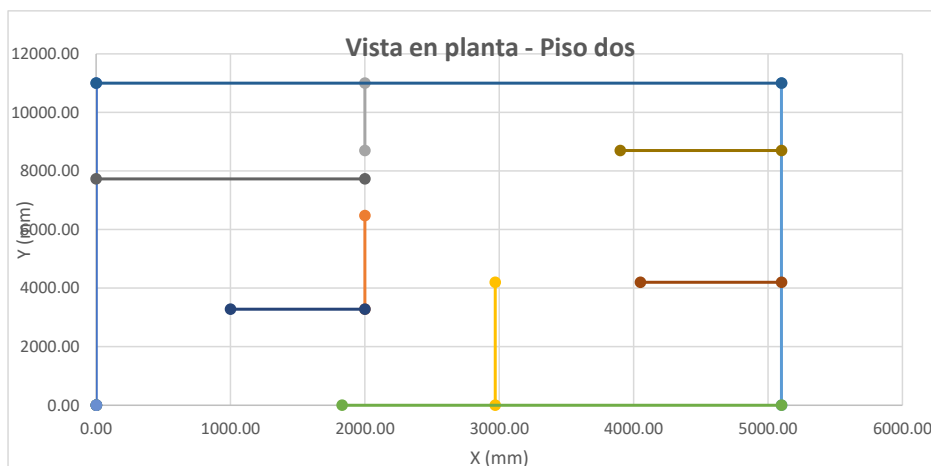
18.2.1 Piso en evaluación

18.2.2	Área de techo o entrepiso superior (mm ²)	56100000	
18.2.3	PAMexistente,x,i	3.8%	Reforzar
18.2.4	PAMexistente,y,i	8.8%	Cumple

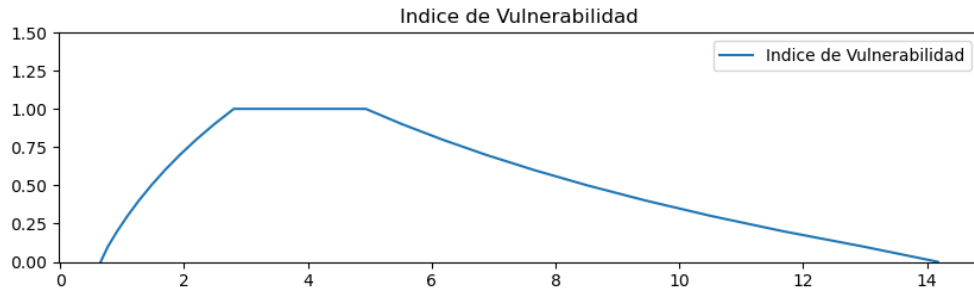
10. Cra. 35E #43-78

Valor de vulnerabilidad: 5.52
Pertencia: 0.9

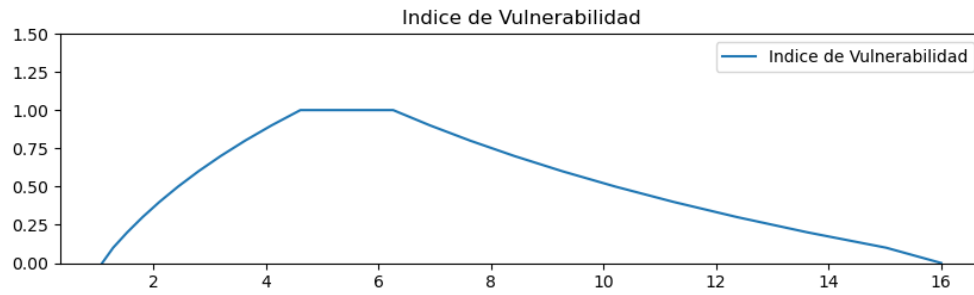
11. Cra. 43 #46-41

Valor de vulnerabilidad: 6.92
Pertencia: 0.9

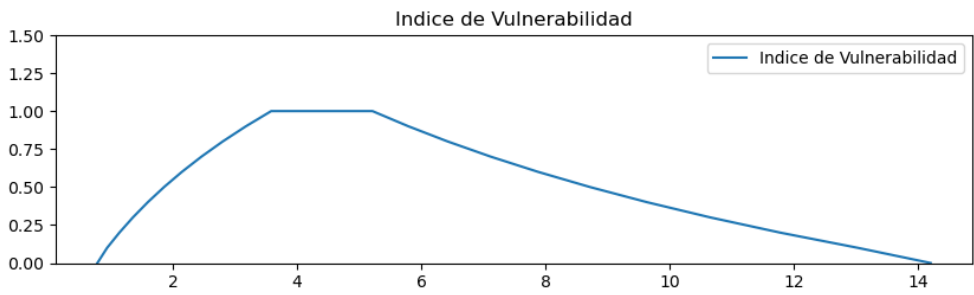
12. Cra. 43 #46-04E

Valor de vulnerabilidad: 5.79
Pertencia: 0.9

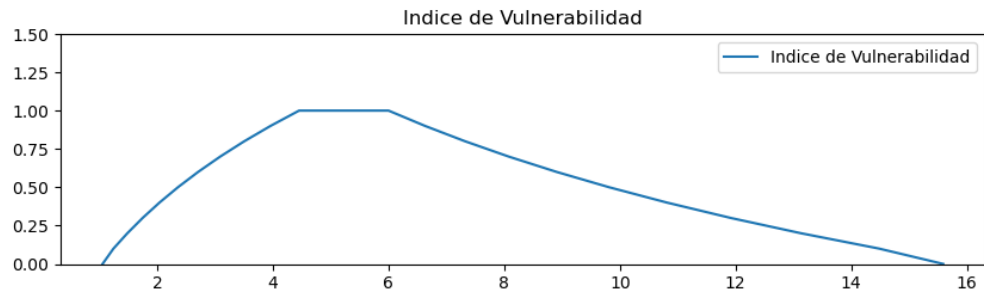
13. Cra. 43 #46-11e

Valor de vulnerabilidad: 6.63
Pertenencia: 0.9

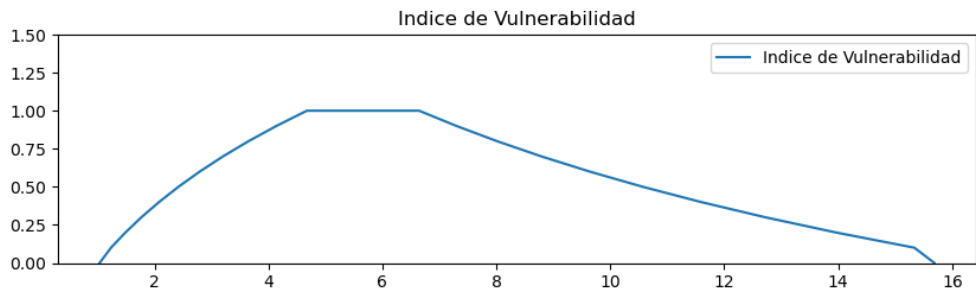
14. Cra. 43 #45-17E

Valor de vulnerabilidad: 6.64
Pertenencia: 1.0

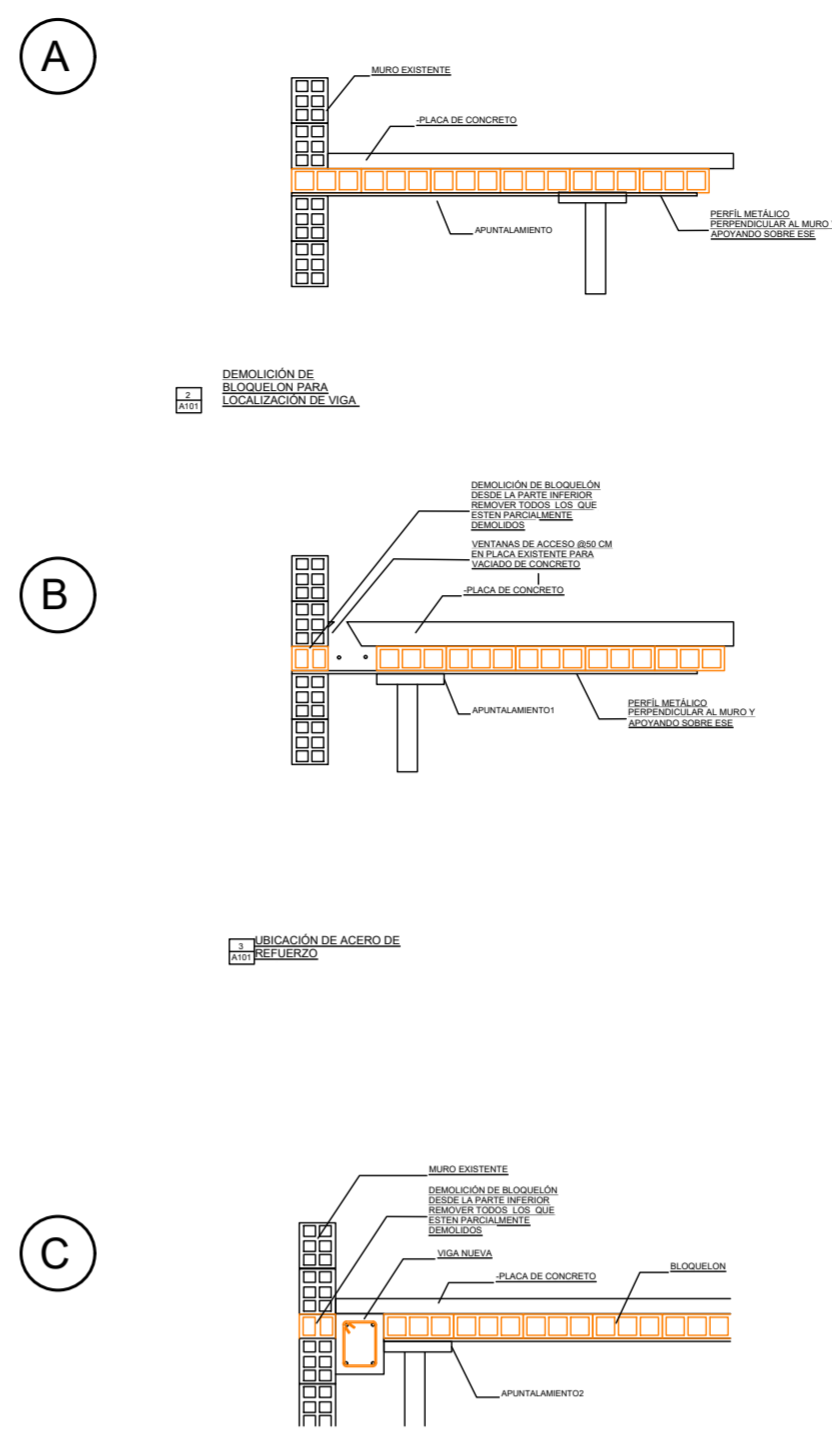
DETALLE DOCE
ESCALA 1:25

CONDICIÓN EXISTENTE

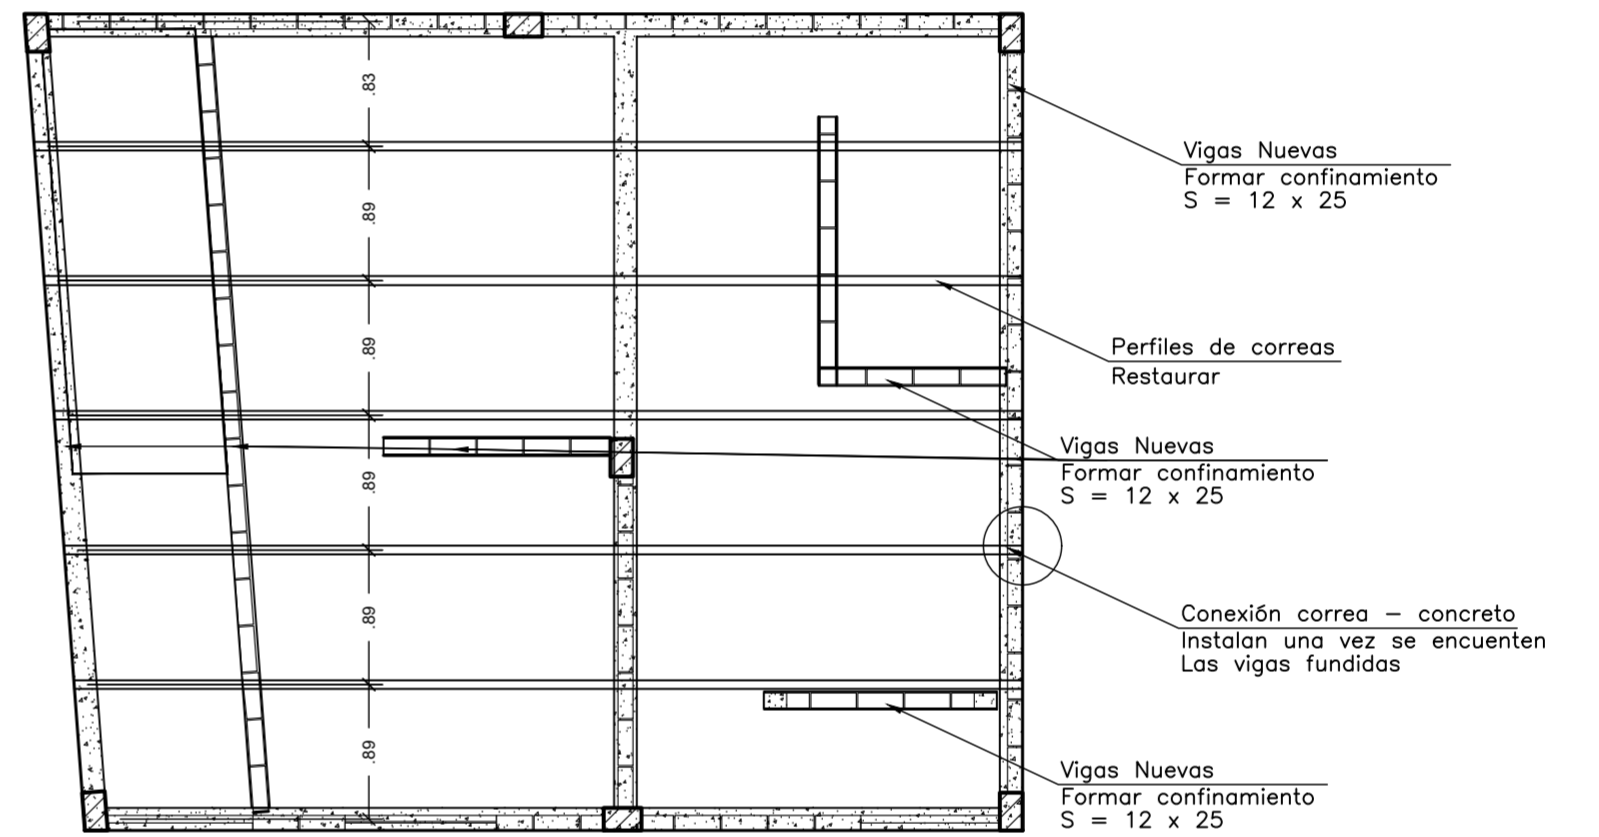
Dg 43 j 35-39 Este
PLANTA DE CORREAS
 ESCALA 1:50

La cubierta no tiene vigas de confinamiento
 Se propone confinar todos los pisos

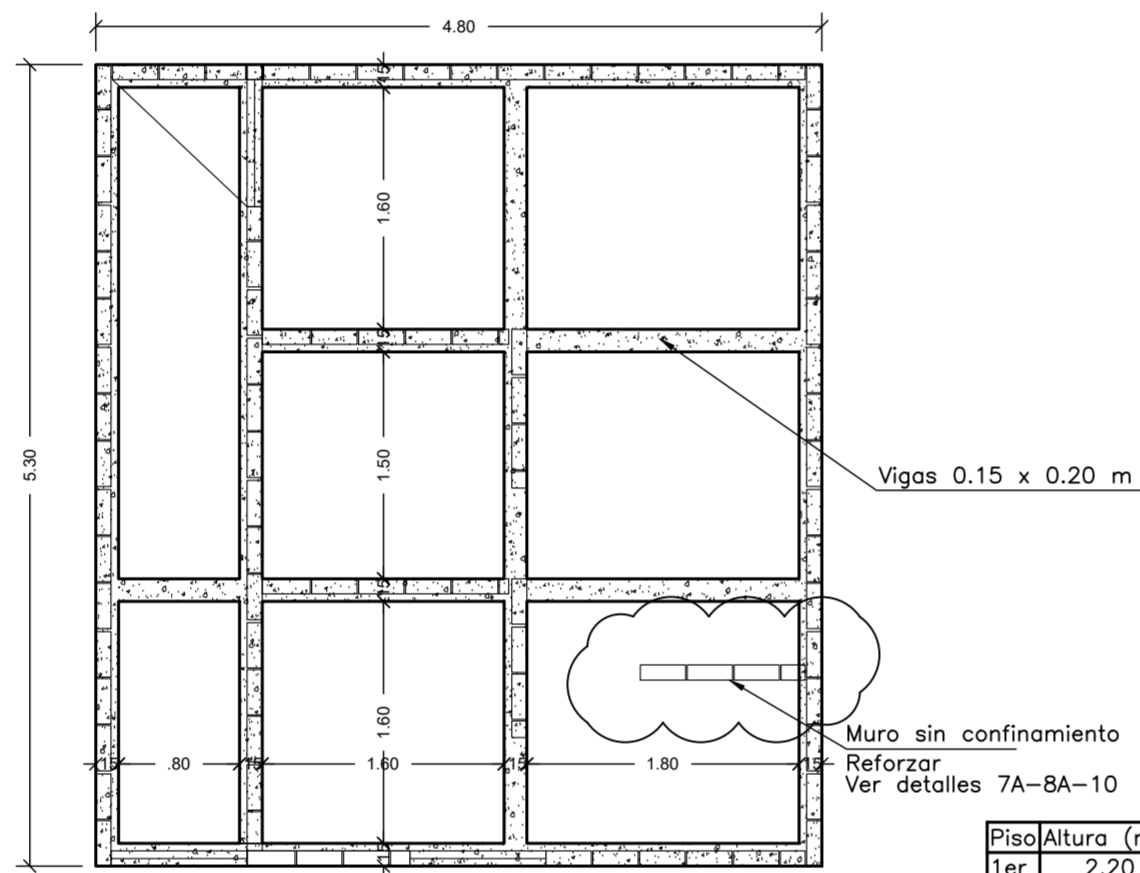
PLANTA VIGAS ENTREPISO
ESCALA 1:50

Presenta placa de 10 cm entre paneles
En el momento de la visita no presenta deflexiones visibles
Ni signos de corrosión en el acero de refuerzo

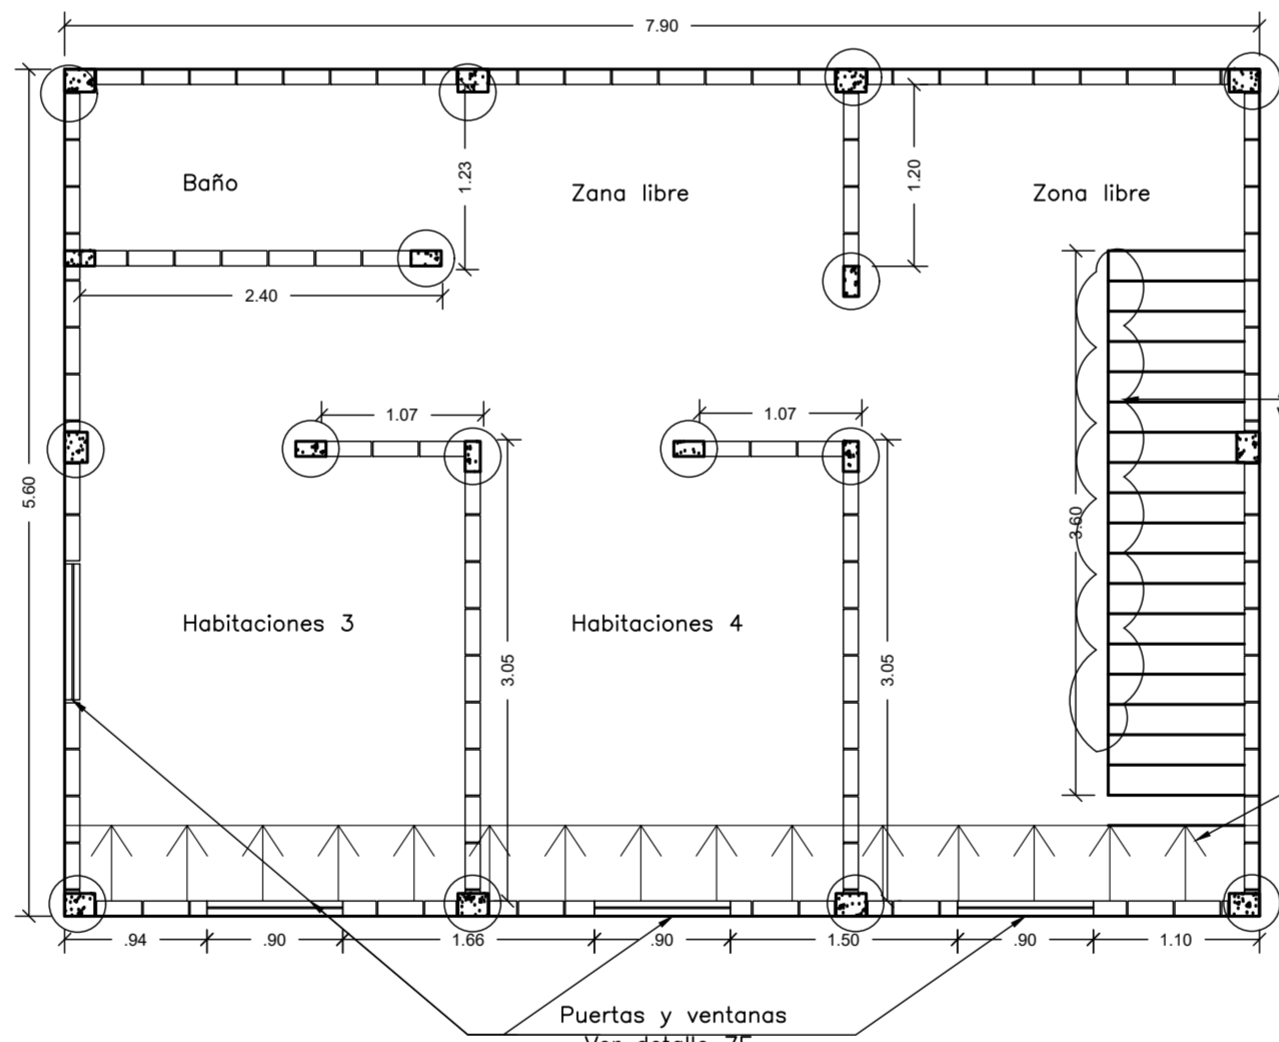
PLANTA PISO 2

Antepecho suelto
Ver detalles 7E Y F

Se sugiere mover la
fachada para alinear
con la parte inferior
Ver detalle 7, 9

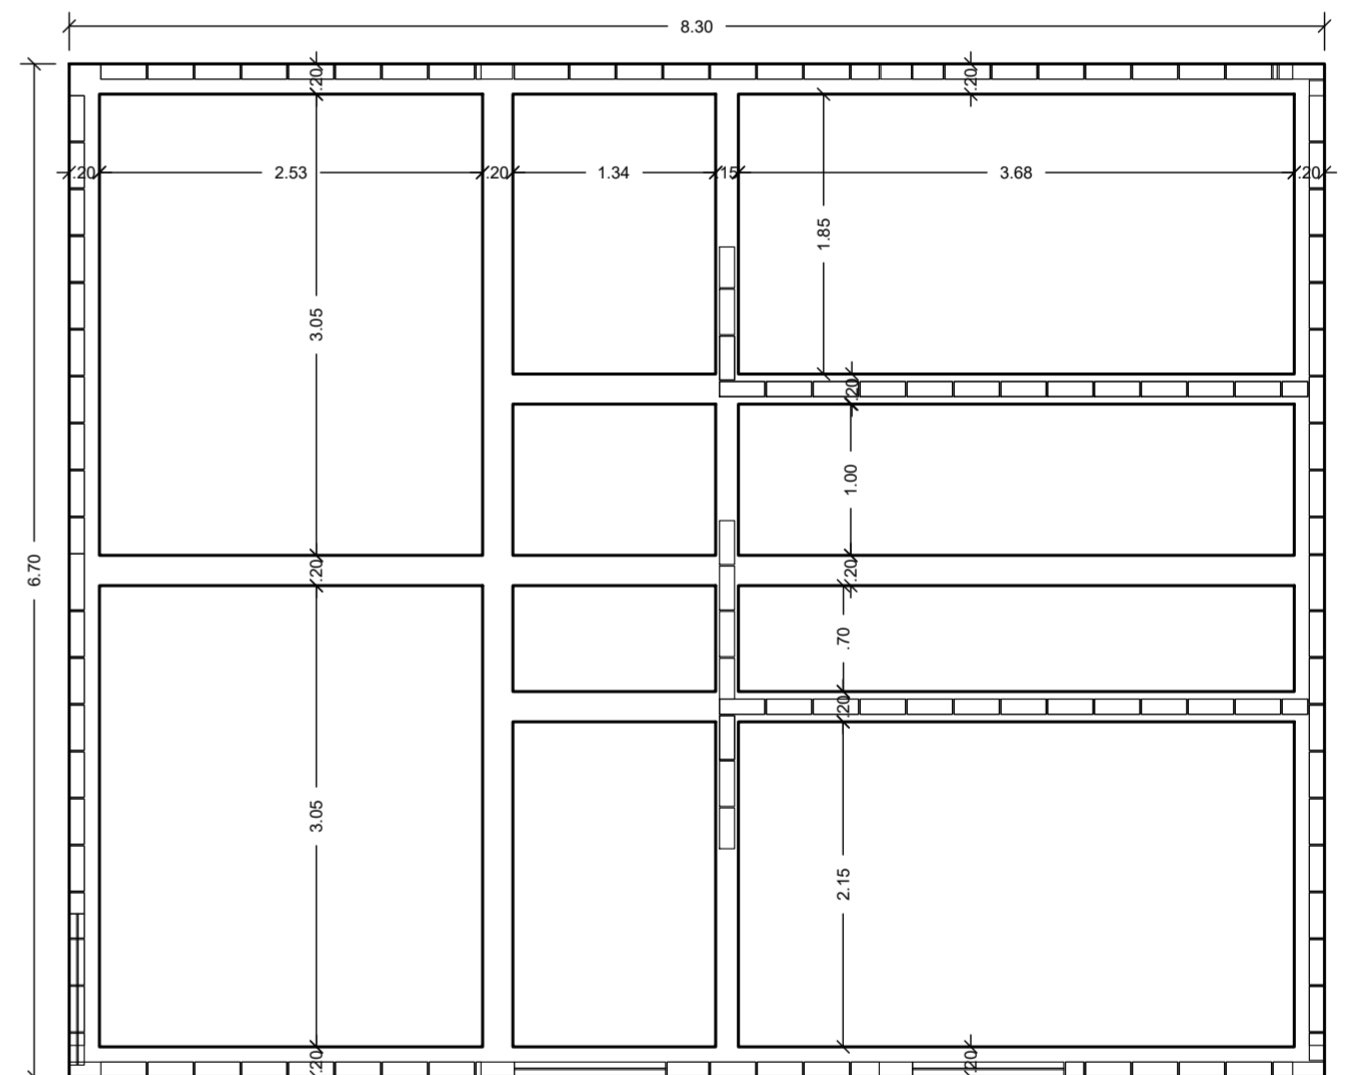
PLANTA VIGAS - ENTREPISO

ESCALA 1:50
Diag 43G calle 43
Las placas de entrepiso corresponden a paños de 12 cm macizas.
Al momento de la visita no presenta condición de fisuración ni deflexiones excesivas
