Análisis espacial de la siniestralidad de motociclistas en las localidades de Bosa y Kennedy.

Decanatura de ingeniería civil, Proyecto dirigido

25 de Julio de 2024

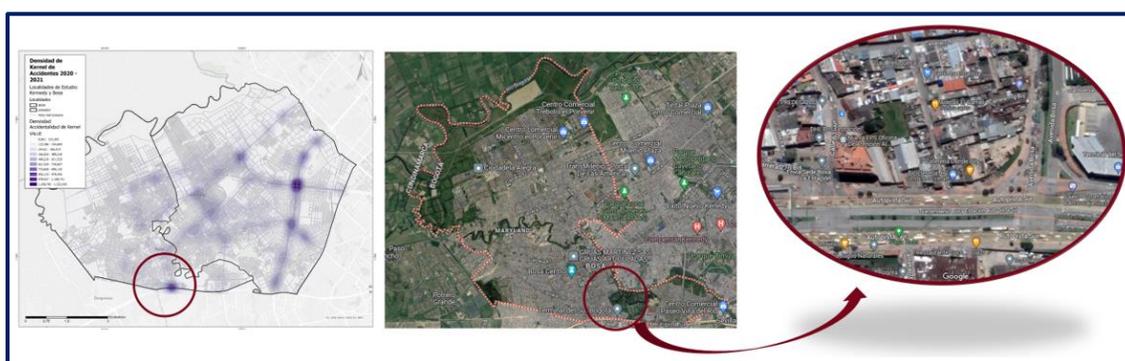
Figura 9

La mayor concentración de siniestros se presentó en la zona marcada con el círculo rojo y en la Figura 9, en esta se amplía el panorama para poder identificar que sucede en las vías de este perímetro:

Localización de la mayor concentración de siniestros en la localidad de Bosa.

Nota. Se observa la Localidad de Bosa y la concentración de accidente en la autopista sur con avenida Bosa. Tomado de Google Maps en formato Street View.

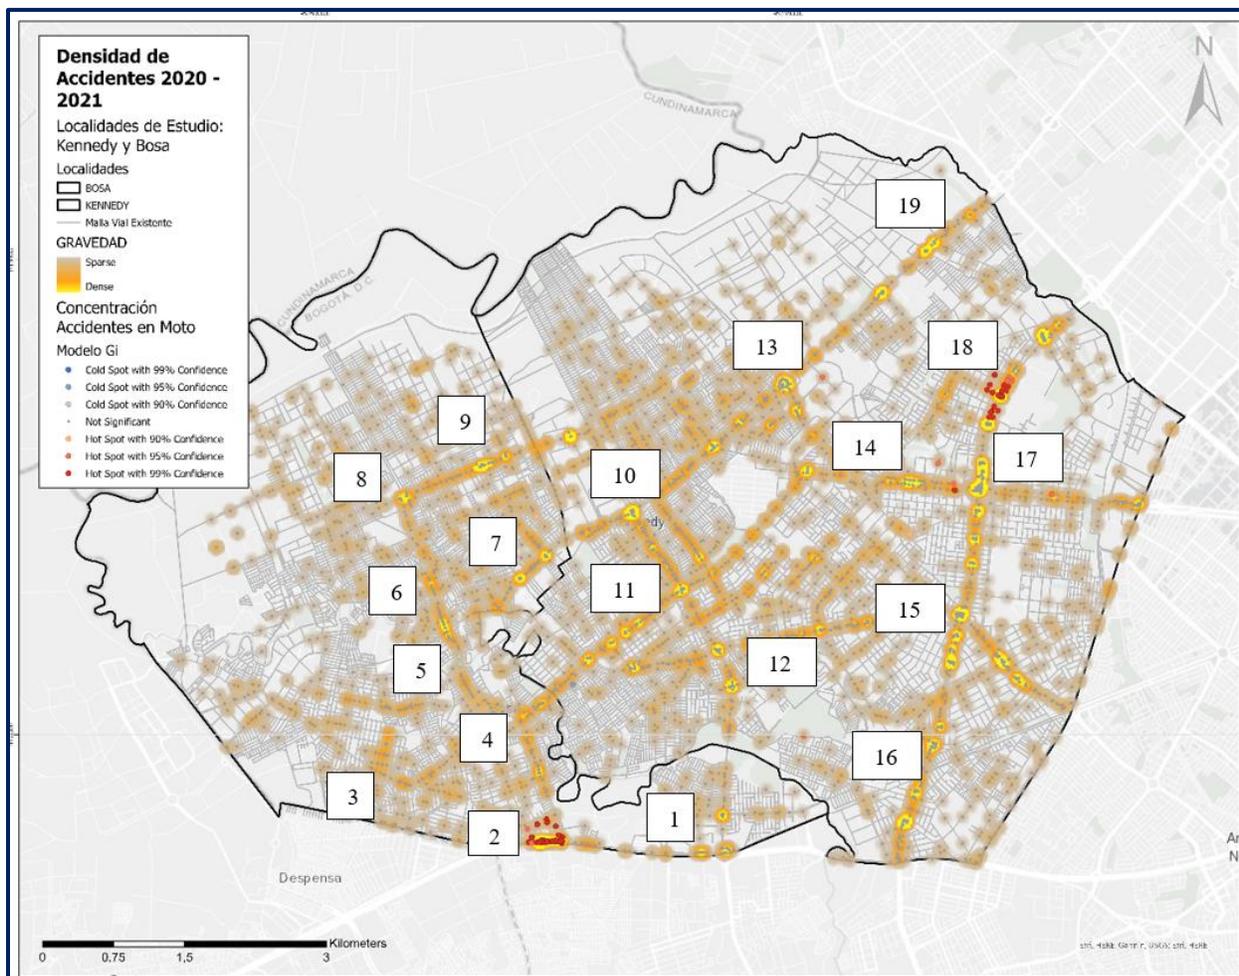
Figura 11

A continuación, se aprecia en la Figura 11, el mapa de las localidades de Bosa y Kennedy en el que se ha identificado la concentración de siniestros en motocicleta ocurridos durante el 2020 y 2021, se han enumerado las zonas que poseen mayor concentración de siniestros para identificarlas y analizar cada caso en particular.

Gravedad de siniestros en motocicleta generados en el 2020 y 2021, con enumeración por lugar.

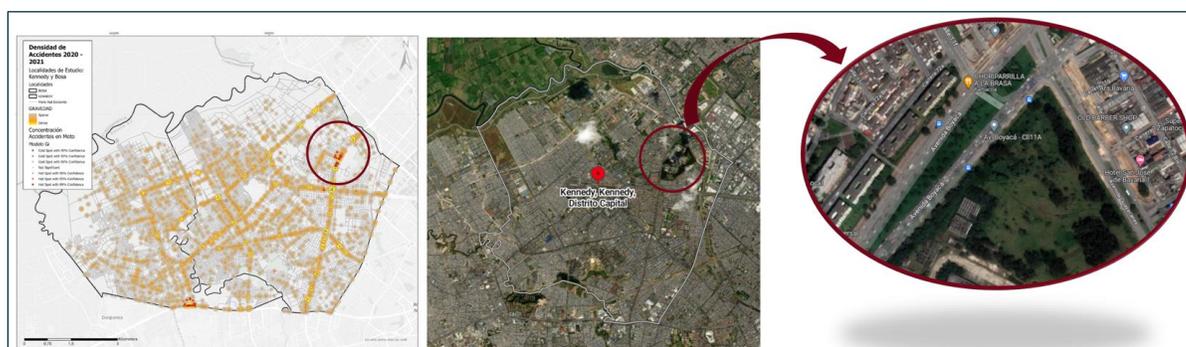
Figura 23

La mayor concentración de siniestros se presentó en la zona marcada con el círculo rojo y en las Figuras 23 y 24 se observa lo que sucede en las vías de este perímetro, se tienen motociclistas que se exponen en puntos ciegos de vehículos en este caso un camión y otros motociclistas que realizan maniobras para avanzar entre los vehículos de manera irresponsable.

Localización de la mayor concentración de siniestros en la localidad de Kennedy.

Nota. Se observa la Localidad de Kennedy y la concentración de siniestros en la avenida Boyacá con Calle 11. Tomado de Google Maps en formato Street View.
