ANEXO 1
REGISTRO GEOLÓGICO GEOTÉCNICO

**RESUMEN AVANCE DIARIO DE EXCAVACIÓN
REGISTRO GEOLÓGICO GEOTÉCNICO**

ANEXO 2
REPRESENTACIÓN ESTEREOGRAFICA POR SECTORES

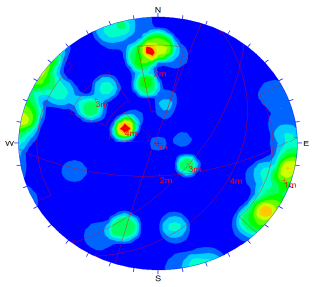
SECTOR 5 A K61+533.8/561.3

Fisher Concentrations
% of total per 1.0 % area

No Bias Correction
Max. Conc. = 9.8598%

Equal Angle
Lower Hemisphere
60 Poles
60 Entries

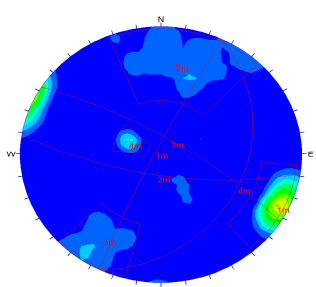
SECTOR 5 B K61+564.3/795

Fisher Concentrations
% of total per 1.0 % area

No Bias Correction
Max. Conc. = 15.8202%

Equal Angle
Lower Hemisphere
387 Poles
387 Entries
