Evaluación De Las Propiedades Mecánicas Y La Estabilidad Estructural De Un Sistema De Fachada Ventilada

Escuela Colombiana de Ingeniería
Posgrado en Ingeniería Civil
Bogotá, Colombia
2016

**Tesis para optar al título de Magister en Ingeniería Civil con énfasis en Ingeniería
Estructural**

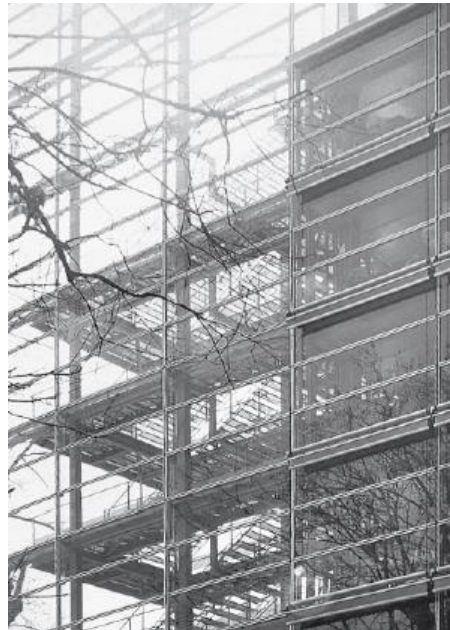
En la Fotografía 1-5 se muestra un edificio con fachada de vidrio en el que se evidencia la utilización de paneles de vidrio sencillos y dobles, a la izquierda se pueden observar las capas sencillas y a la derecha las capas dobles.

Fotografía 1-5 Fundación Cartier, Paris, Jean Nouvel, 1994

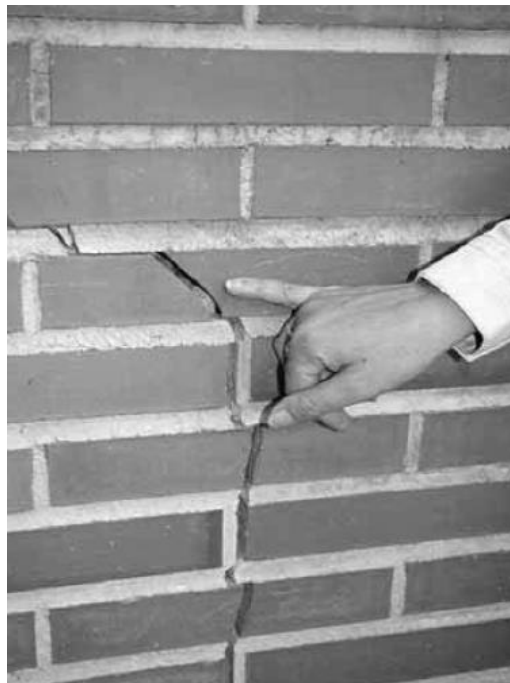
La Fotografía 1-6 muestra una grieta en una fachada de ladrillo por la deformación dúctil del pórtico y la rigidez del muro no estructural, evidenciando los posibles daños que se pueden presentar en ese tipo de edificaciones por malas prácticas constructivas y de definición del proyecto.

Fotografía 1-6 Grieta en muro no estructural

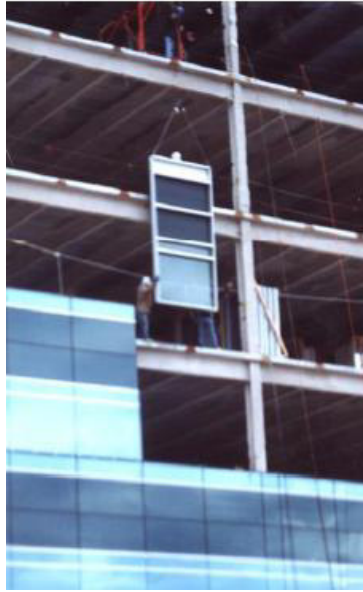
En la Fotografía 1-7 se observa la forma en la que se realiza la instalación de un muro cortina con piezas de vidrio apoyadas en perfiles metálicos, evidenciando la importante logística al descolgar las unidades de fachada para garantizar el empalme adecuado de las piezas.

Fotografía 1-7 Instalación de muro cortina con piezas de vidrio

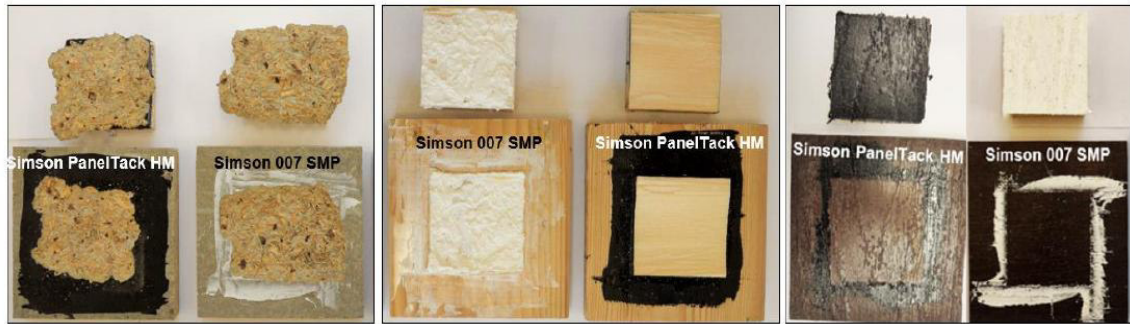
Para verificar el comportamiento en diversos tipos de piezas, Nečasová *et al.* (2015), realizaron ensayos de resistencia al corte y de adherencia sobre tres diferentes tipos de piezas de fachada, aglomerado, madera convencional y madera plástica; con dos tipos de adhesivos, Simson 007 SMP y Simson PanelTack HM. Los resultados encontrados mostraron gran variación en los esfuerzo obtenidos entre las diferentes piezas, pero se observó una falla cohesiva en todas las muestras, ya que siempre se desgarraba la pieza de fachada ventilada, quedando una parte adherida a la superficie como se indica en la Fotografía 2-2.

Fotografía 2-2 Falla de las muestras ensayadas, a) Aglomerado, b) Madera convencional, c) Madera plástica

El tipo de falla cohesiva garantiza la funcionalidad de los productos adhesivos, ya que este es el tipo de falla esperada y para la cual, en países europeos en el Eurocódigo, se incluyen características de los adhesivos, métodos de aplicación y condiciones ambientales. Sin embargo, existe un déficit de normativas que permitan verificar la funcionalidad y correcta aplicación de los puntos adheridos, sin necesidad de entrar a realizar un gran esfuerzo para entender el comportamiento de los materiales (Pasternak & Ciupack, 2014), (Ciupack, *et al.*, 2014).

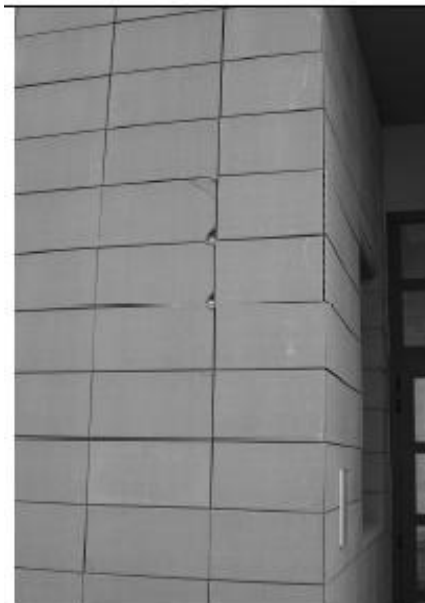
Dentro del análisis particular del sismo ocurrido en L'Aquila, se evidenció un buen comportamiento estructural del sistema, ya que a pesar de la magnitud del sismo, sólo se presentaron pequeños movimientos de las piezas de arcilla, de unas respecto a otras, y una que otra fisura en las esquinas de las mismas, pero ninguna alcanzó la falla como se evidencia en la Fotografía 2-4.

Fotografía 2-4 Vista de la fachada ventilada de un edificio público ubicado en L'Aquila (Italy) después del sismo.

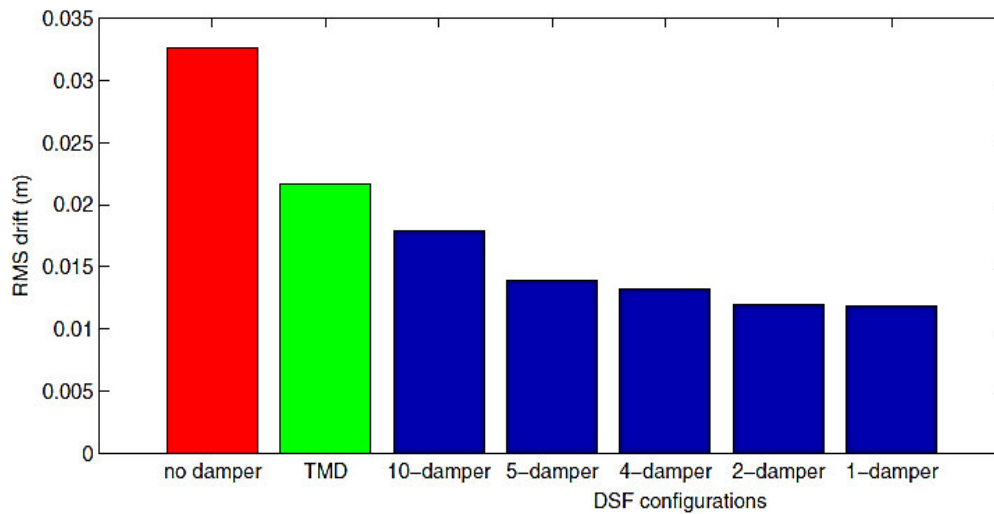
Fu & Zhang (2016), tomaron como referencia un edificio de 20 pisos y plantearon 5 configuraciones diferentes de amortiguadores en la estructura como se muestra en la Fotografía 2-6. Adicionalmente compararon con un modelo que considera un amortiguador por piso llamado TMD, encontrando que en todos los casos en los que se colocan amortiguadores se presentaba una disminución de las derivas y que el comportamiento estructural fue mejor en las 5 configuraciones planteadas que en la tradicional TMD (ver Fotografía 2-7).

Fotografía 2-7 Comparación de las derivas de los sistemas de fachada ventilada, sin amortiguador, con el TMD y con las 5 diferentes configuraciones.

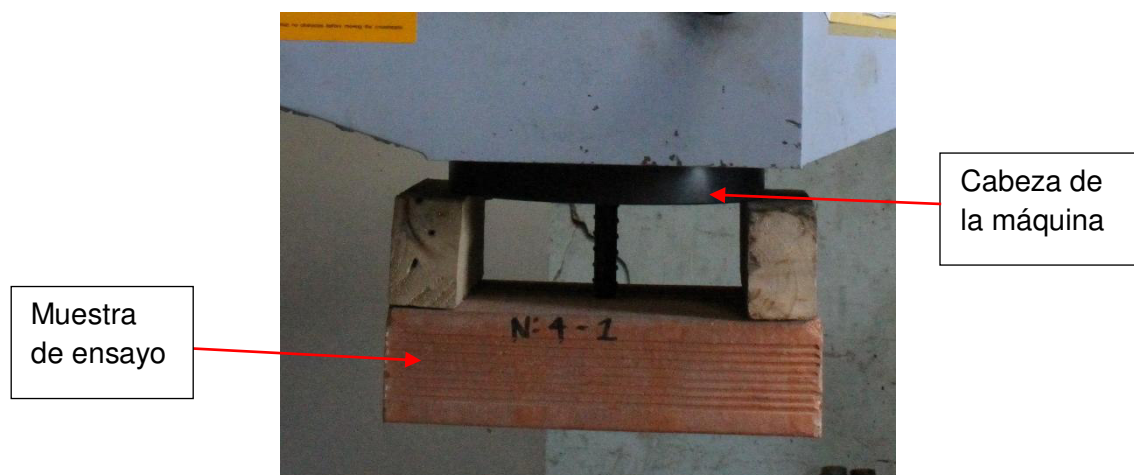
Fotografía 4-7 Montaje del ensayo de extracción de anclaje químico en unidades de mampostería.

La Tabla 4-3 muestra la cantidad de unidades ensayadas por cada tipo de bloque y la Fotografía 4-7 el montaje del ensayo.

Tipo de bloque	N° de muestras	Longitud anclaje (mm)	ϕ Perno (in)
LEPVD	3	50	3/16"
BL5	3	85	
BL4	3	50

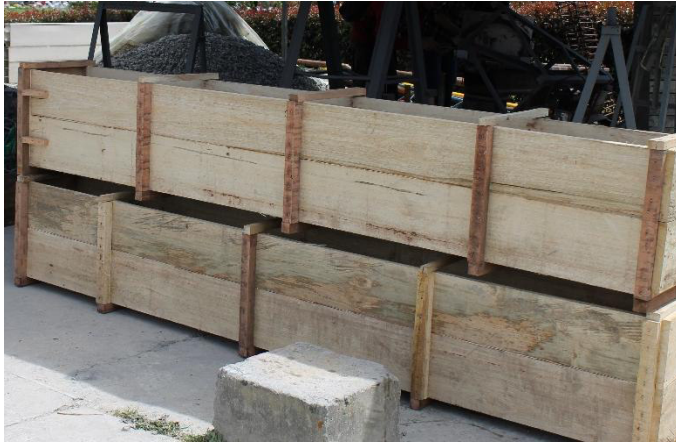
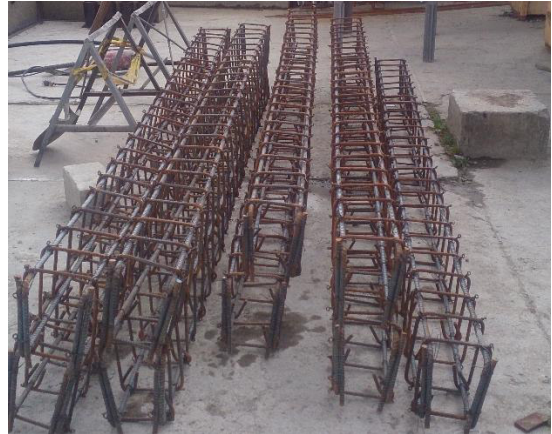
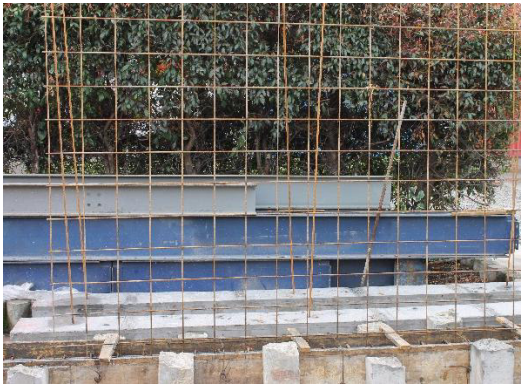
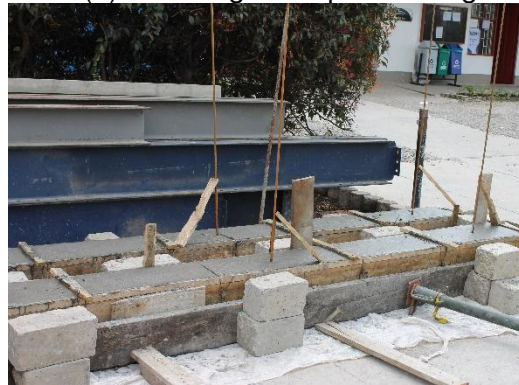
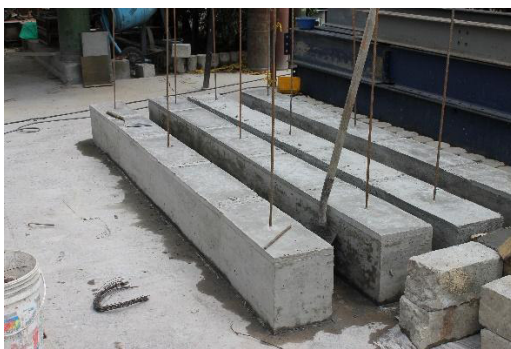
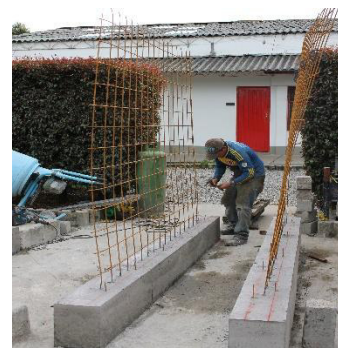
Fotografía 4-9 Proceso constructivo de las vigas de cimentación

Se dejaron embebidas las varillas de refuerzo del muro de mampostería y en el caso de los muros de concreto, se dejó embebida la malla de refuerzo de los mismos. La Fotografía 4-9 muestra algunos de los pasos del proceso constructivo de estas vigas de cimentación.

(a) Armado de formaletas

(b) Acero figurado para las vigas

(c) Previsión de anclaje de la malla muro

(d) Colocación y vibrado del concreto.

(e) Desencofrado de vigas para muros de mampostería

(f) Desencofrado de vigas para muros de concreto

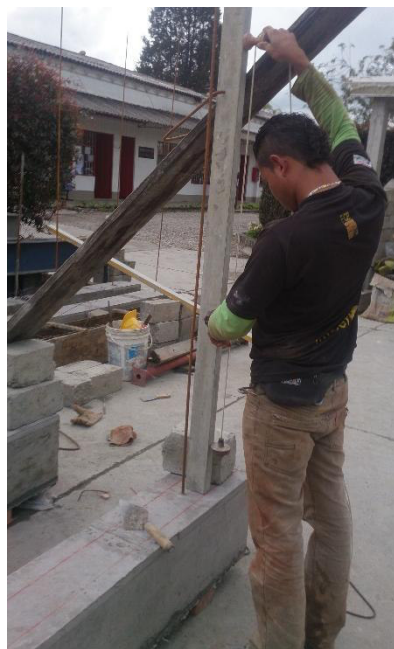
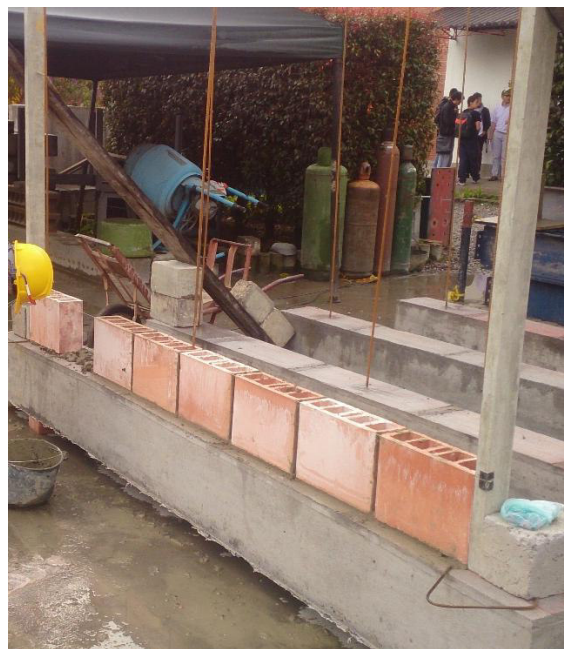
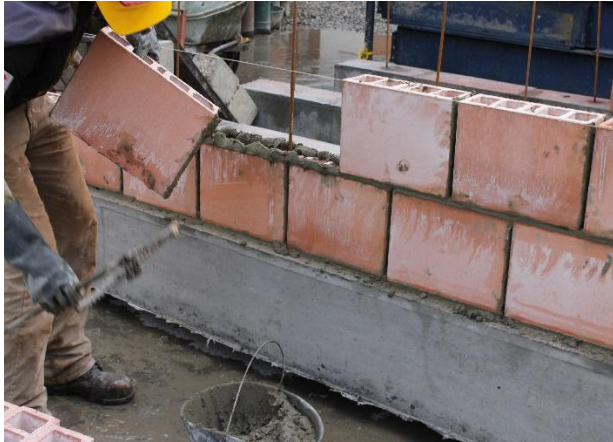
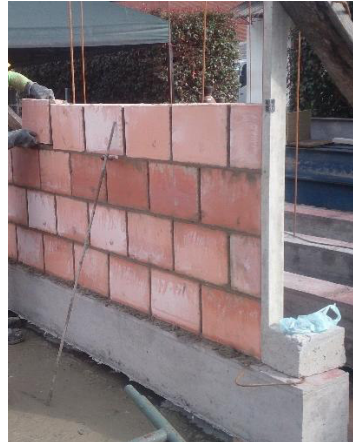
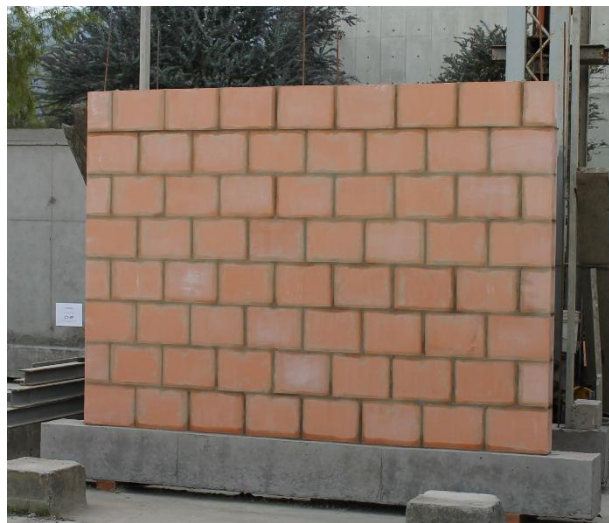
Fotografía 4-10 Proceso constructivo de los muros de mampostería

Los muros, al ser no estructurales se diseñaron para cumplir los requisitos de elementos no estructurales del reglamento de Construcciones Sismo resistentes NSR-10, se reforzaron en los extremos para controlar la disipación de energía que pudiera presentarse, y en el centro para darle estabilidad al muro con el fin de permitir la evaluación de la fachada ventilada. Cada muro se reforzó con tres barras de refuerzo vertical de 3/8" y como refuerzo horizontal se usaron grafiles de 4mm de diámetro embebidas en la pega de mortero cada 2 hiladas de bloques. El proceso constructivo de los muros de mampostería siguió las técnicas tradicionales del medio Colombiano como se puede observar en la Fotografía 4-10.

(a) Aplomar la guía

(b) Primera hilada de ladrillos con uno de guía en cada extremo

(c) Se aplica mortero y se coloca la siguiente hilada

(d) Traba adecuada en los muros

(e) Muro al terminar su construcción

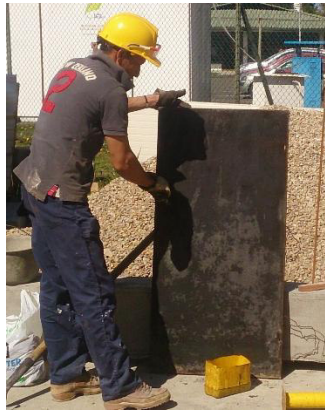
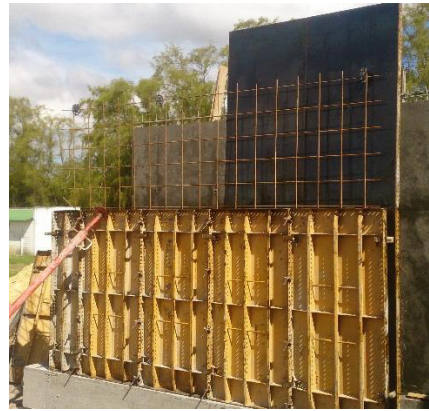
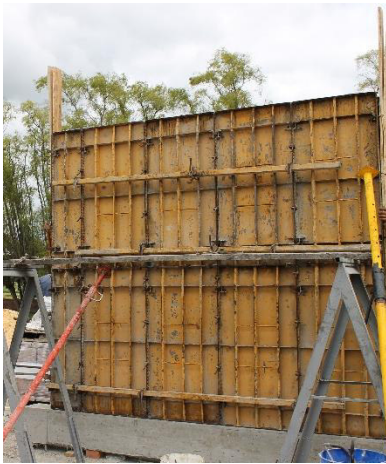
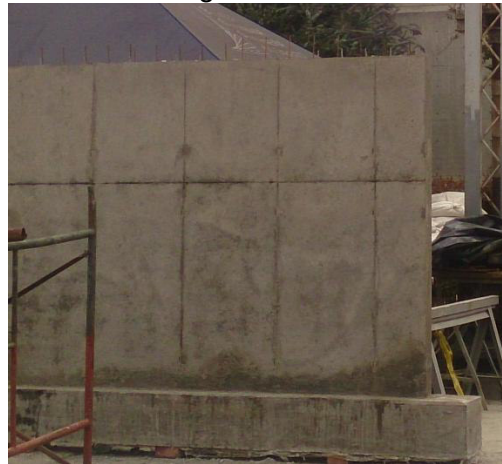
Fotografía 4-12 Proceso constructivo de los muros de concreto

Teniendo en cuenta que el sistema de fachada ventilada se podrá instalar tanto en muros de mampostería como de concreto, también se fabricaron muros en este último material; este concreto fue diseñado para una resistencia a la compresión de 28 MPa y se reforzaron con malla electrosoldada M-221 (6.5mm en ambos sentidos cada 150 mm) A continuación en la Fotografía 4-12 se presenta un paso a paso constructivo de este tipo de muros.

(a) Engrasado de la formaleta

(b) Armado de la formaleta sobre la viga de cimentación

(c) Vertido del concreto y se realiza el vibrado correspondiente

(d) Muro al terminar su construcción

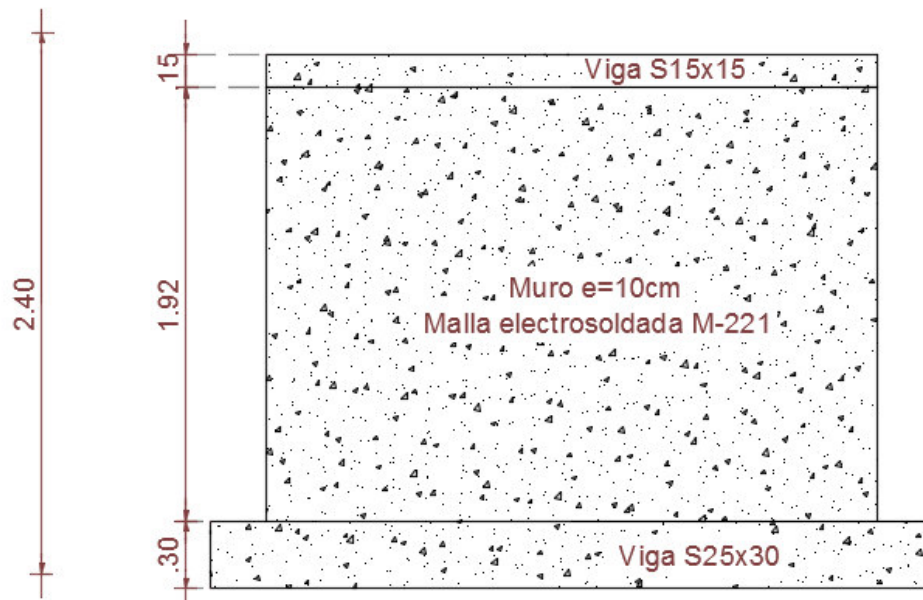
Fotografía 4-13 Dimensiones de los muros de concreto

El esquema general del muro de concreto se presenta en la Fotografía 4-13.

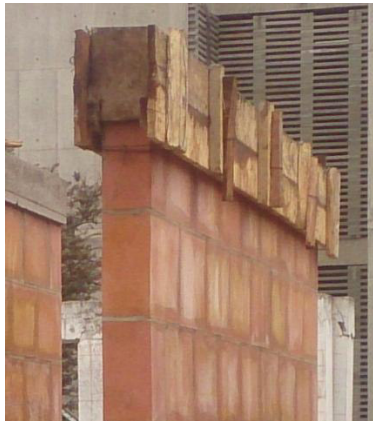
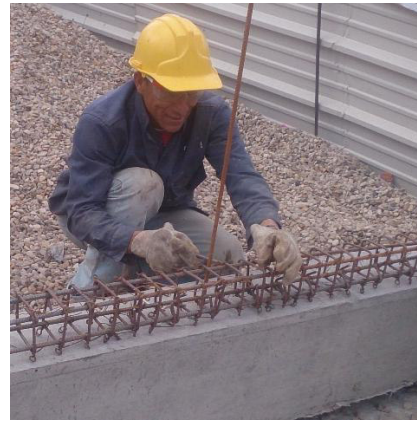
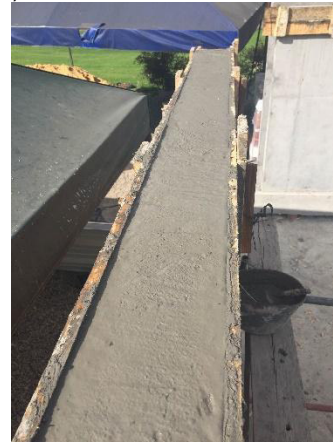
Fotografía 4-15 Proceso constructivo de las vigas de borde superior

La Fotografía 4-15, presenta el proceso constructivo de la viga de remate

(a) Instalación de la formaleta en la parte superior del muro

(b) Armado de acero de refuerzo

(d) Viga después del terminado final

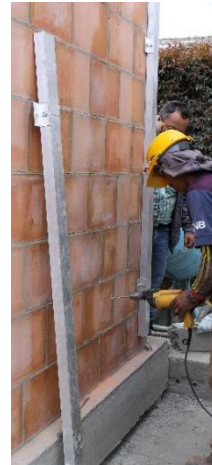
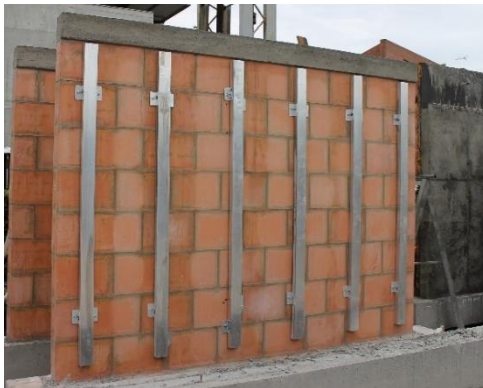
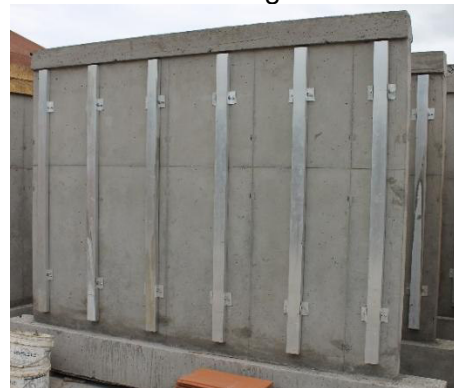
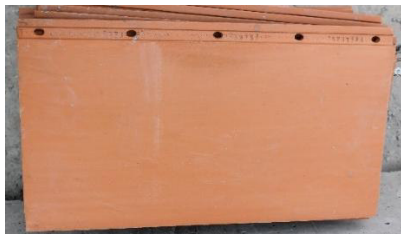
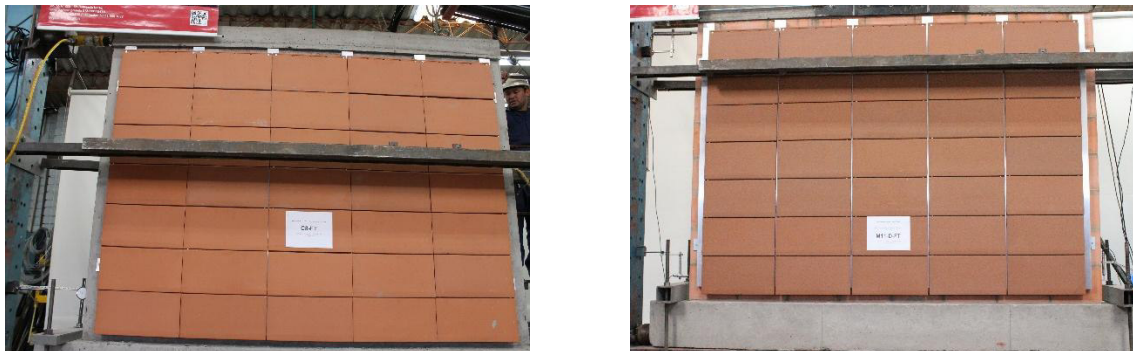
Fotografía 4-16 Proceso instalación de la fachada ventilada con tornillo

celdas llenas, que brindan anclaje a los pernos de expansión. El procedimiento de instalación se observa en la Fotografía 4-16 y fue suministrado por la Ladrillera Santafé.

(a) Se realiza la conexión del ángulo de anclaje al perfil de soporte de la fachada

(b) Se perfora el muro para anclar los ángulos

(c) Se instalan los perfiles tipo boquilla en los muros

(d) Se preparan las piezas de fachada a instalar

(e) Se conectan las piezas de fachada a los perfiles utilizando tornillos autopercutores.

(f) Muros con fachada ventilada con tornillo

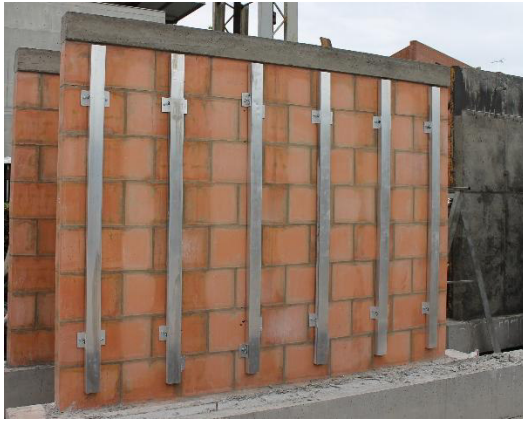
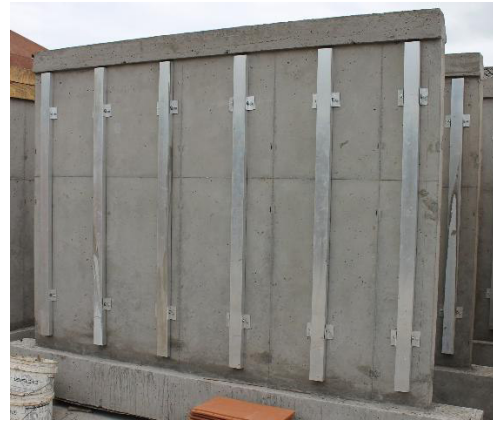
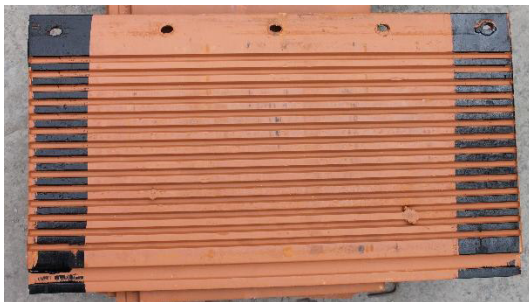
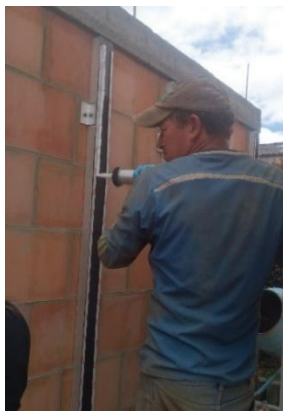
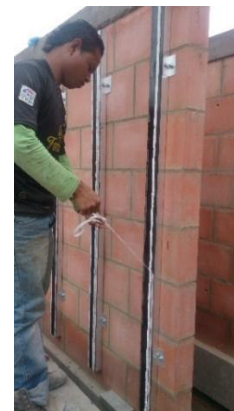
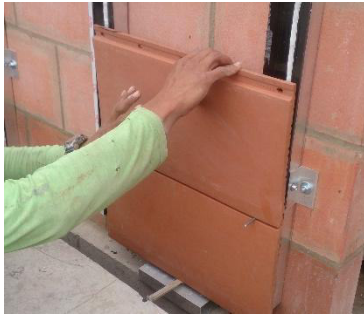
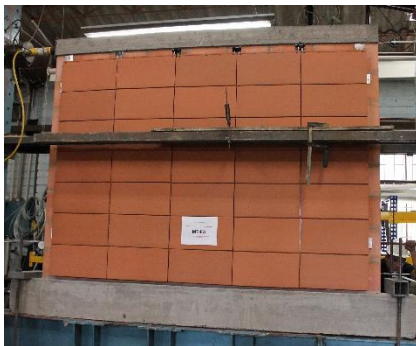
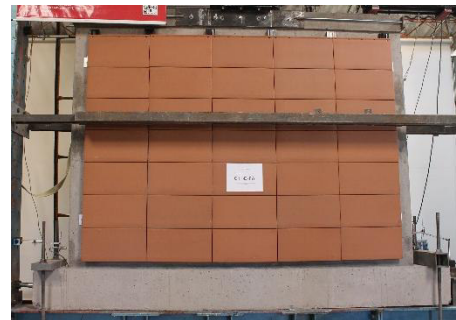
Fotografía 4-17 Proceso instalación de la fachada ventilada con sikaflex 252

Este proceso de instalación se explicará partiendo de los muros con los perfiles ya anclados; el adhesivo Sikaflex-252 fue diseñado (ancho y espesor del cordón), por **SIKA COLOMBIA S.A.** específicamente para soportar el peso de las piezas de fachada ventilada Santafé, teniendo en cuenta el tipo de material de las mismas, vale la pena resaltar que el adhesivo ha sido ensayado por Sika ante solicitudes de cargas sostenidas (Creep). Es por esto que la siguiente secuencia de instalación (Fotografía 4-17), se realizó siguiendo las recomendaciones dadas por **SIKA COLOMBIA S.A.**

(a) Se instalan los perfiles tipo boquilla en los muros

(b) Se aplica el Sika Aktivator, se deja secar y seguidamente el Sika Primer 206, que se deja secar por 20 min.

(c) Se aplica el Sika Primer 206 en los perfiles y se coloca la cinta adhesiva espaciadora, de fijación.

(d) Se aplica el Sikaflex 252

(e) Se retira la capa protectora de la cinta adhesiva

(f) Se acomodan las piezas de fachada ventilada Santafé

(g) Se adhieren las piezas de fachada ventilada Santafé

(h) Muros con fachada ventilada con adhesivo sikaflex 252

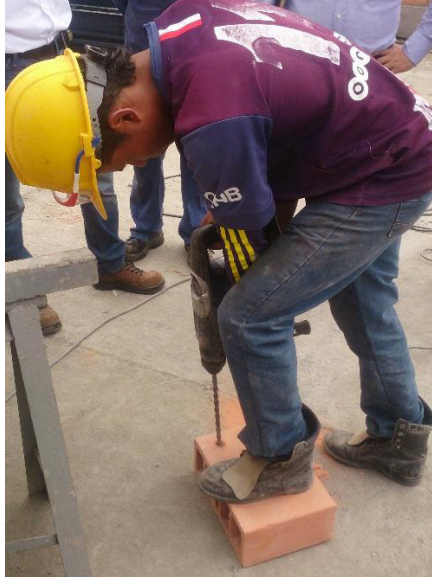
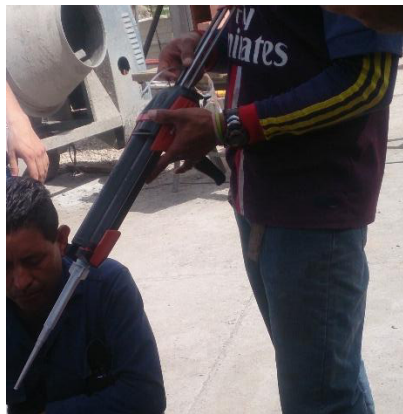
Fotografía 4-18 Proceso de instalación de los anclajes químicos

Para anclar los perfiles a los muros; se exploró la alternativa de usar anclajes químicos; para una correcta instalación de estos, se siguieron las recomendaciones de la empresa **HILTI COLOMBIA S.A.S.** la secuencia de instalación se presenta en la Fotografía 4-18.

(a) Se perfora el bloque utilizando el taladro en la función de rotación

(b) Se coloca el tamiz dentro de la perforación después de limpiar la perforación

(c) Se rompe el sello del epóxico

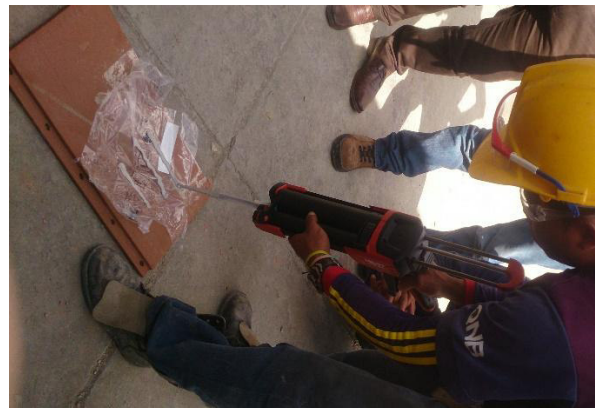
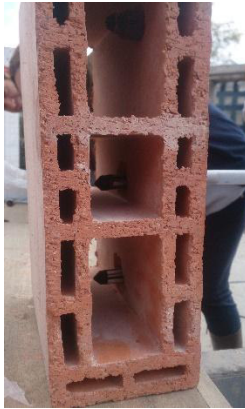
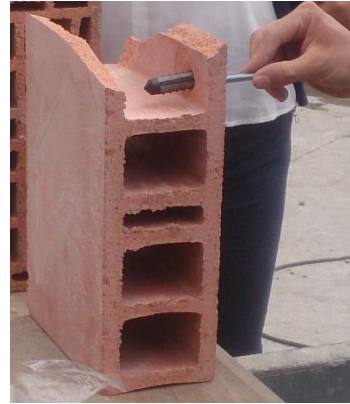
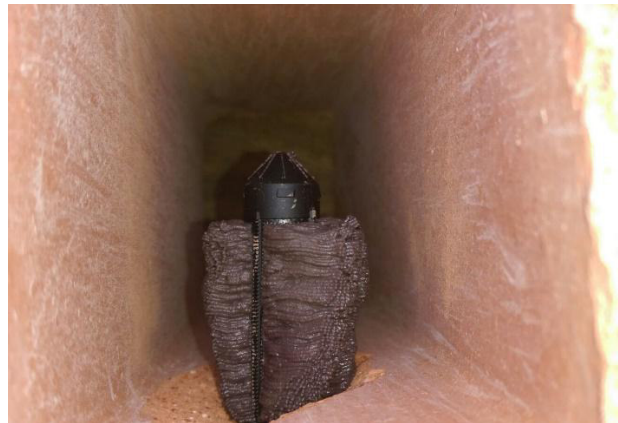
(d) Se hacen aplicaciones de prueba

(e) Se aplica el epóxico químico dentro del tamiz

(f) Se inserta la barra roscada

(g) Anclaje químico

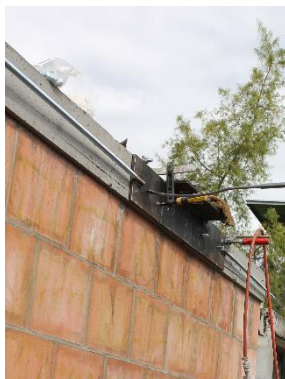
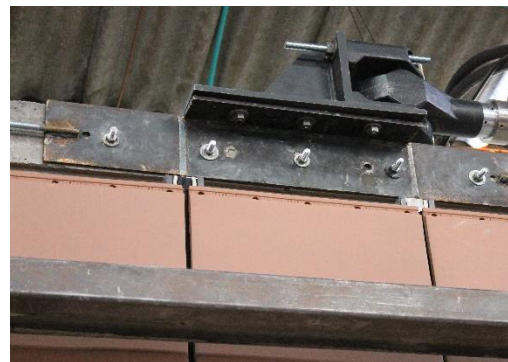
Fotografía 4-21 Dispositivo de transferencia de carga del actuador a los muros

(a) Durante el montaje

(b) Actuador conectado a la ménsula

aditamento consistió en dos platinas laterales de ½” de espesor que se anclaron a la viga superior por medio de pernos de varilla roscada de ½” de diámetro con un epóxico para que quedará fijo. Finalmente el actuador se conectó a la ménsula.

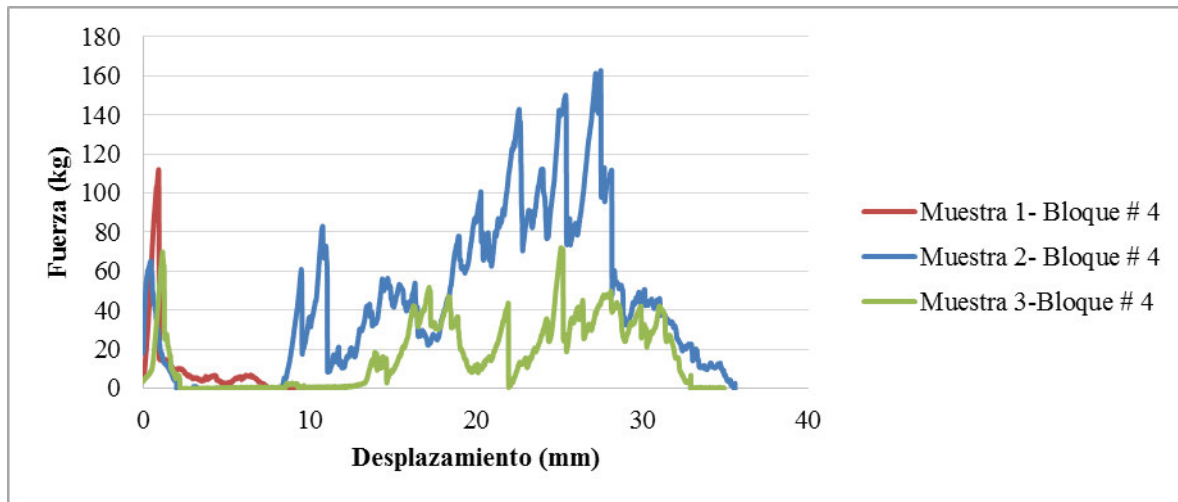
Gráfica 5-1 Carga de extracción de anclajes químicos en bloque # 4

En las tres gráficas se evidencia un comportamiento de pérdida y recuperación de capacidad de anclaje a medida que los bloques se van fisurando y es posible evidenciar cuando el anclaje se está deslizando, ya que se siguen presentando deformaciones pero el anclaje ya no resiste carga.

TIPO DE BLOQUE	MUESTRA	CARGA DE FALLA (kg)
Bloque # 4	1	112
	2	162
	3	72
Promedio		115,3
Dispersión		39,1%

Las fuerzas de extracción de anclajes químicos del bloque # 4 presentó una dispersión de 39%, siendo está la más alta y resistiendo la menor carga, con un promedio de 115 kg contra 133 kg y 331 kg en los otros tipos de bloque. Asimismo, es posible observar que el bloque que más carga al arrancamiento resistió fue el bloque LEPVD superando en más del doble a los otros dos tipos. De igual manera se muestran las gráficas de fuerza vs desplazamiento para cada una de las muestras, por tipo de bloque.

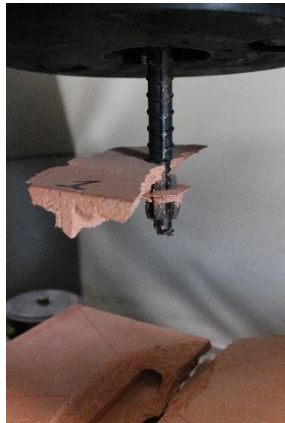
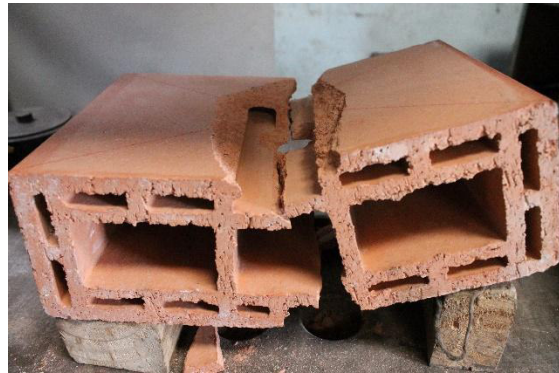
Fotografía 5-6 Fallas encontradas en los ensayos de extracción de anclajes químicos

Es posible observar en la Fotografía 5-6 el anclaje extraído en una muestra de cada tipo de bloque en estudio y en los detalles (c) y (d) se evidencia que intenta formarse el cono de extracción.

(a) Extracción de anclaje en bloque #4

(b) Extracción de anclaje en bloque # 5

(c) Extracción anclaje en bloque LEPVD

(d) Intento de formación del cono de extracción

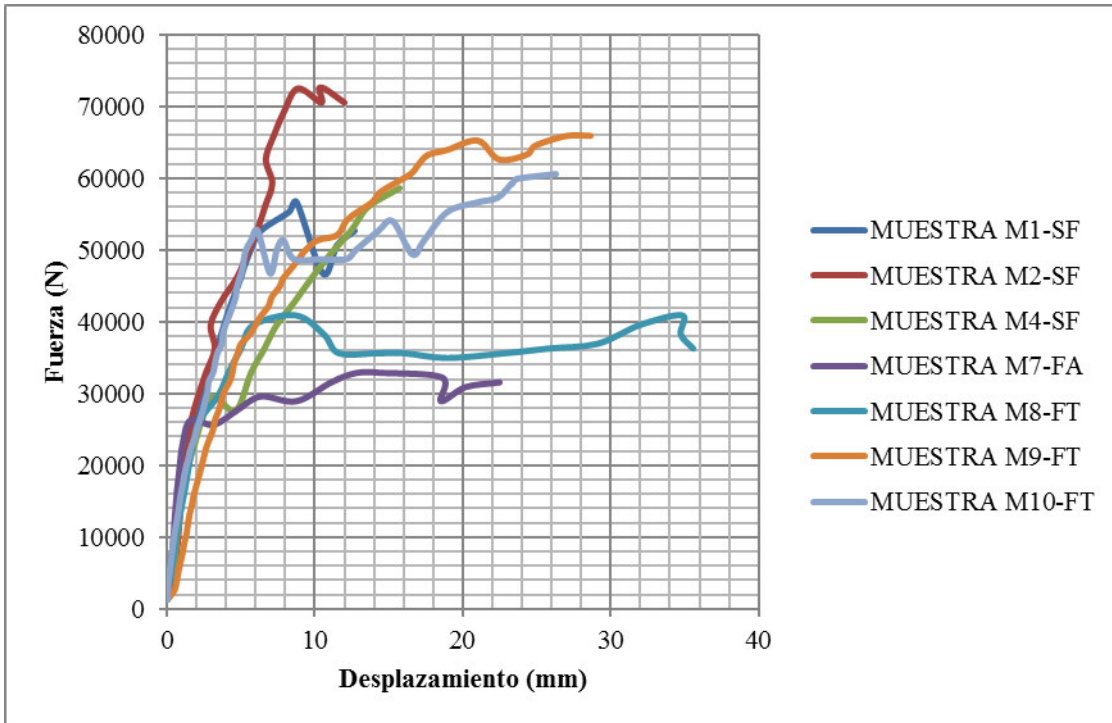
Gráfica 5-4 Carga lateral en el plano vs Desplazamiento muros de mampostería

A continuación en las gráficas 4.4 y 4.5, se presentan las curvas resumen de los muros de mampostería. Las ordenadas corresponden a la carga resistida de cada espécimen durante el ensayo monotónico y las abscisas, el desplazamiento y deriva correspondiente a cada fuerza.

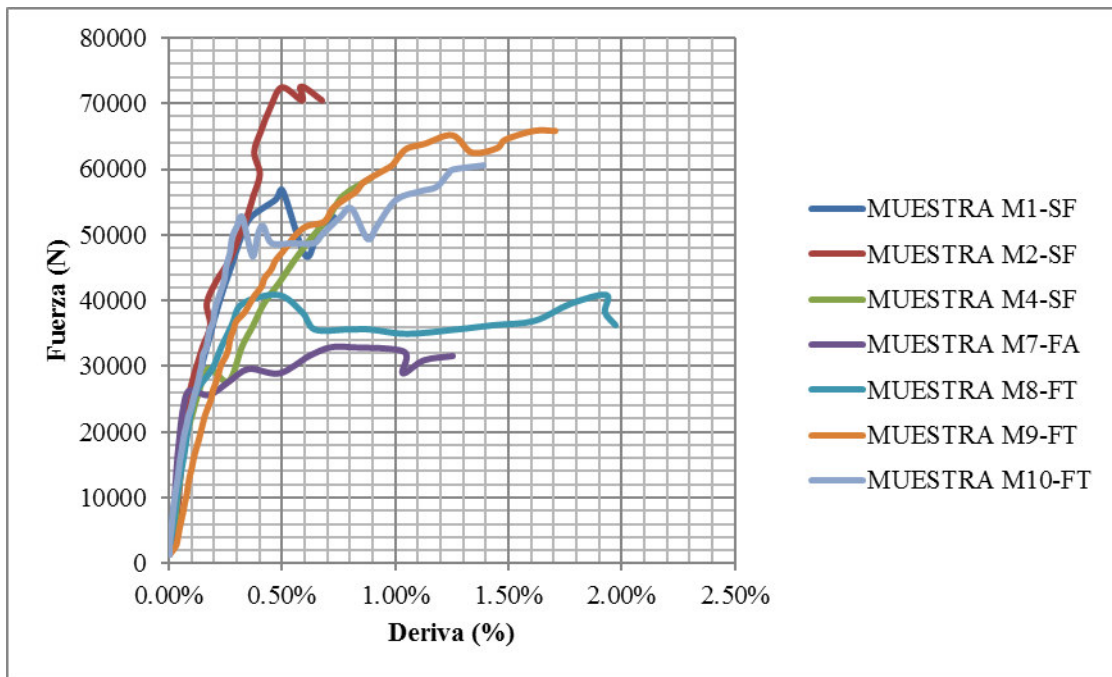
Gráfica 5-5 Carga lateral en el plano vs Deriva muros de mampostería

En la Gráfica 5-5 se evidencia que los muros con fachada alcanzan derivas mayores al compararlos con los muros con fachada; esto debido principalmente a que la falla típica de los muros de mampostería es escalonada y al tener fachada esta “cose” el muro permitiéndole alcanzar mayores desplazamientos sin que se presente la total inestabilidad en el mismo.

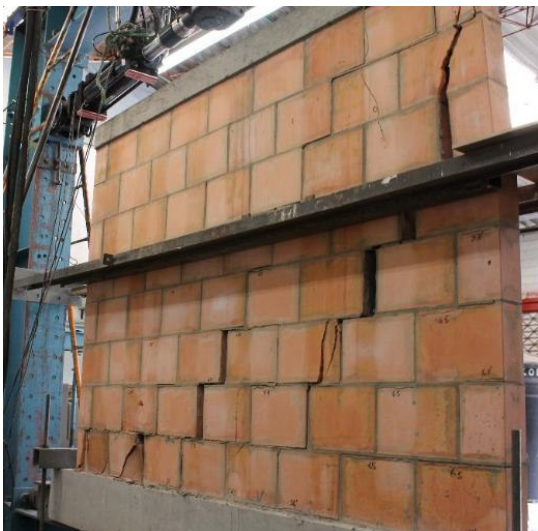
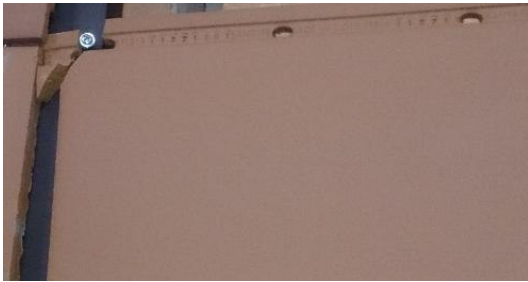
Fotografía 5-7 Fallas encontradas en los ensayos monotónicos de los muros de mampostería

Fotografía 5-7 presenta las fallas generales observadas en los ensayos monotónicos de los muros de mampostería, las fallas específicas de cada muro se encuentran en el Anexo G. En el detalle (a) se muestra la falla típica escalonada de estos muros. En el (b), la flexibilidad del adhesivo de Sika, ya que se presentan desplazamientos relativos de los elementos de fachada en arcilla sin que estos fallen.

Asimismo en el detalle (c), se evidencia la falla de la conexión de las piezas de arcilla al perfil, debido a la rigidez del anclaje. Adicionalmente, en algunos muros se encontró que debido a los escalamientos presentados en el muro y a la rigidez de los ángulos como el mostrado en el detalle (d), los perfiles de soporte se ven sometidos a esfuerzos de torsión, lo que hace que estos se desgarren y se desplacen los perfiles.

(a) Falla escalonada en muros de mampostería

(b) Desplazamientos relativos de la fachada adherida

(c) Falla en la conexión de la pieza de fachada al perfil.

- Las fachadas adheridas presentan desplazamientos diferenciales durante los ensayos monotónicos y cíclicos, sin que se presente falla de las piezas, lo que demuestra la flexibilidad del adhesivo de poliuretano.

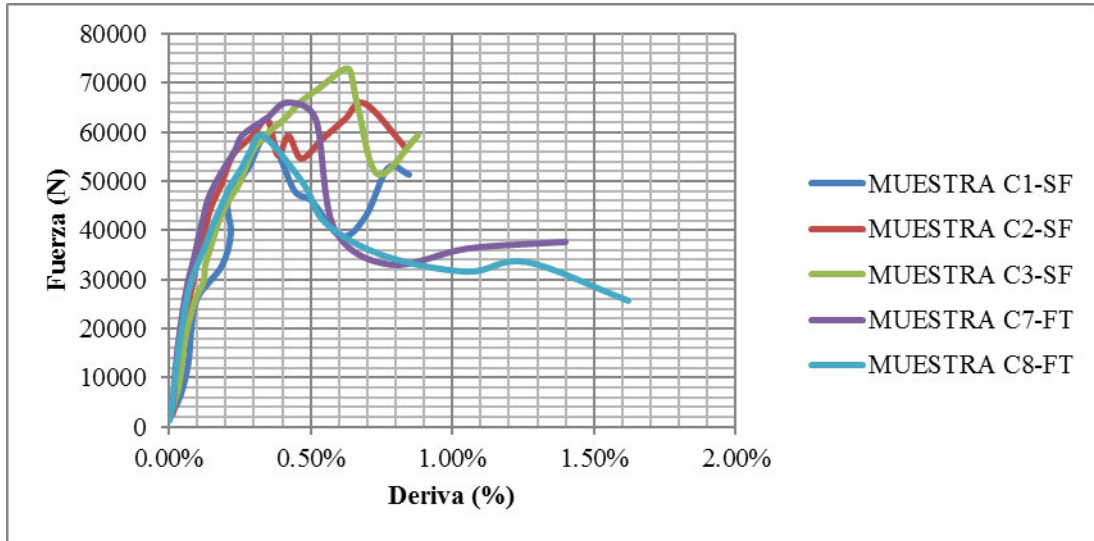
Gráfica 5-7 Carga lateral en el plano vs Deriva muros de concreto

En el caso de los muros de concreto se alcanzan desplazamientos mayores al 1% cuando el muro tiene el sistema de fachada, sin embargo, la falla general se presenta en la conexión viga de soporte - muro, induciendo fisuras en la base del muro como se muestra en la Fotografía 5-8. Para los muros con fachada, este comportamiento no permite que se desarrolle la capacidad total del muro y por lo tanto no se generan esfuerzos en la fachada.

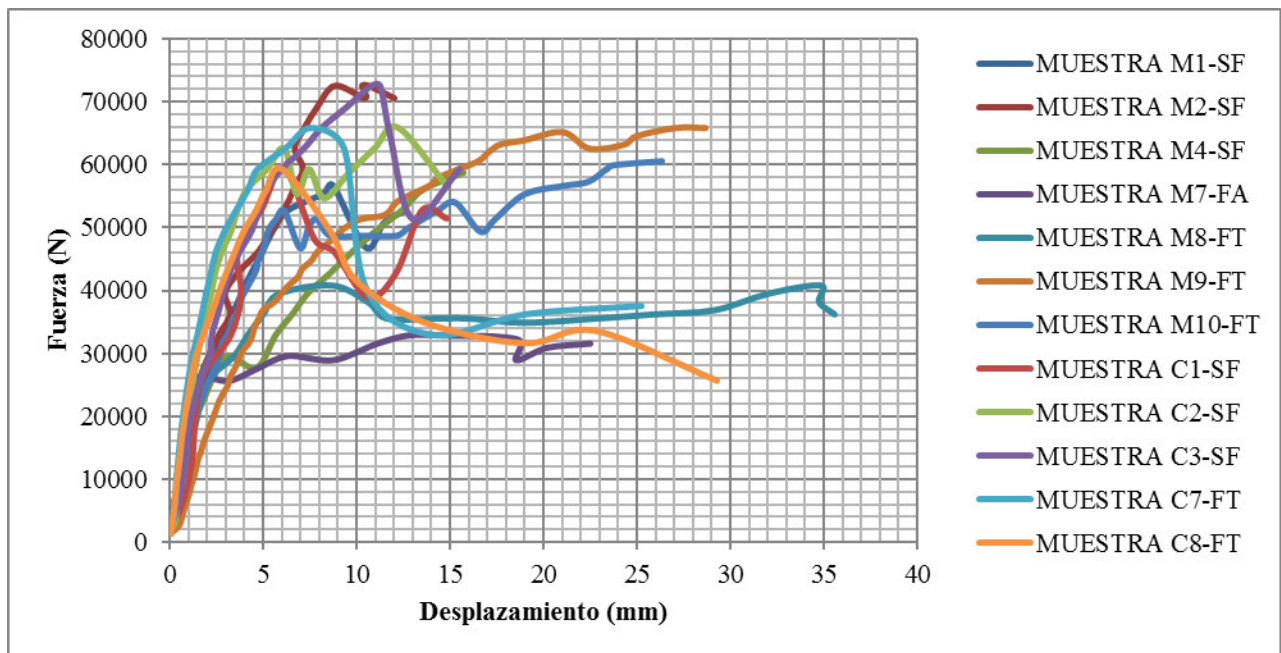
Gráfica 5-8 Carga lateral en el plano vs Desplazamiento en todos los muros

Por otro lado, se observa un comportamiento uniforme de los muros de concreto y de mampostería en el rango “elástico” y luego cada uno comienza a degradarse de acuerdo a sus características (material y tipo de fachada).

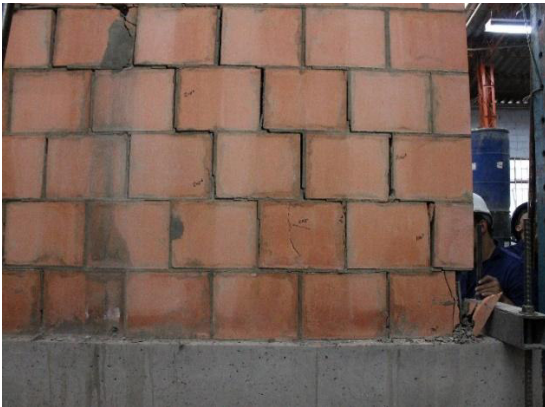
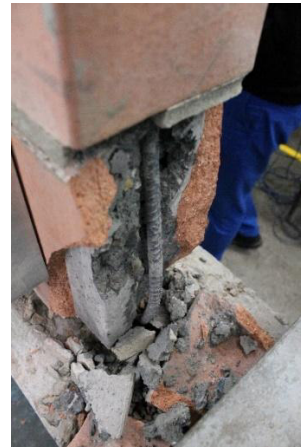
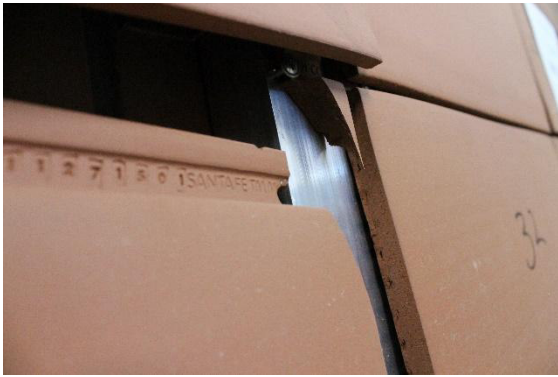
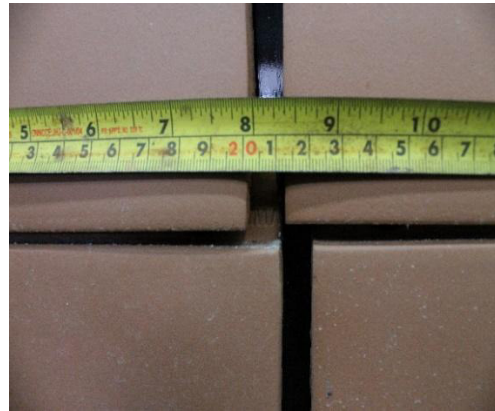
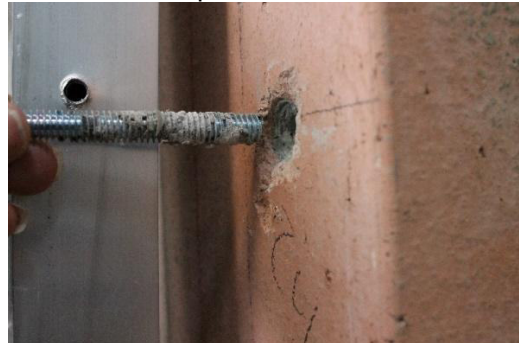
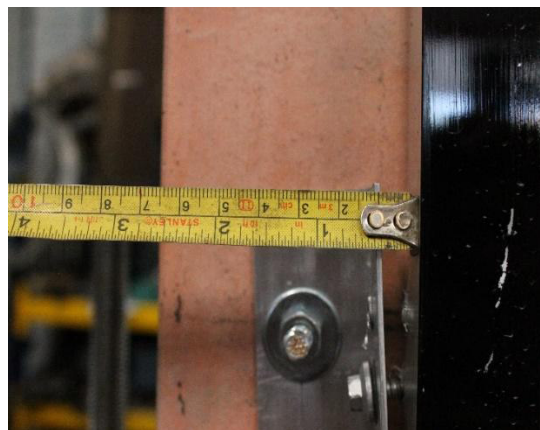
Fotografía 5-9 Fallas encontradas en los ensayos pseudo-dinámicos de los muros de mampostería

La Fotografía 5-9 muestra las fallas generales presentadas en los muros de mampostería sometidos a los ensayos pseudo-dinámicos, las fallas específicas de cada muro se encuentran en el Anexo H. En el detalle (a) se muestra la falla típica escalonada de estos muros. En el (b), el aplastamiento del muro en las zonas de tensión y compresión.

Asimismo en el detalle (c), se evidencia la falla de la conexión de las piezas de arcilla al perfil, debido a la rigidez del anclaje. El detalle (d) a su vez muestra desplazamientos relativos de las piezas de fachada ventilada cuando esta es adherida con el poliuretano de sika. De igual manera se encuentran perfiles que al retirar las piezas de fachada ventilada adheridas, evidencian problemas de aplicación del adhesivo al no haber continuidad en el cordón de poliuretano por posible deficiencia en la preparación de la superficie.

Adicionalmente, en algunos muros se encontró que debido a los escalamientos presentados en el muro y a la rigidez de los ángulos como el mostrado en el detalle (g), los perfiles de soporte se ven sometidos a esfuerzos de torsión, lo que hace que este se desgarren y se desplacen los perfiles. Finalmente, en el caso de los perfiles que se fijaron a los muros con anclaje químico, se encontró como caso particular una falla de uno de los anclajes, debido posiblemente a problemas en la aplicación del epóxico de hilti. Esto se muestra en el detalle (f).

(a) Falla escalonada en muros de mampostería

(b) Aplastamiento en las zonas de tensión y compresión

(c) Falla en la conexión de la pieza de fachada al perfil.

(d) Desplazamiento relativo de piezas de fachada

(f) Falla del anclaje químico

(g) Desplazamiento del perfil de soporte

- Una de las principales razones de la falla del sistema de fachada ventilada, es el desplazamiento de los perfiles de soporte, debido a que los ángulos de conexión del perfil al muro son una conexión rígida y al fallar los muros de mampostería escalonadamente, se generan esfuerzos de torsión en los perfiles, ocasionando el desgarramiento de los mismos y por ende el desplazamiento respecto a su posición original.

- Los anclajes químicos utilizados para instalar el sistema de fachada ventilada en dos de los muros que fueron sometidos a cargas cíclicas, de manera general, no fallaron ni presentaron desplazamientos, a excepción de un anclaje de todos los instalados en los dos muros, que se desplazó durante el ensayo, debido posiblemente a problemas de instalación del mismo.

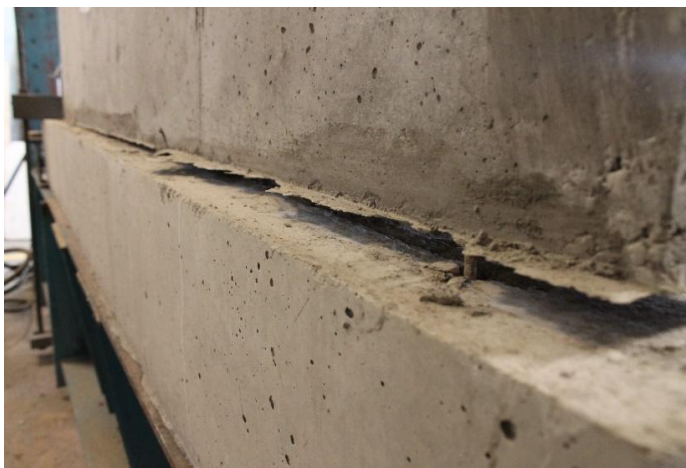
Fotografía 5-10 Detalles típico de la falla de los muros de concreto

La falla general observada en los muros de concreto sometidos a ensayos monotónicos se presente en la conexión viga - muro, la cual induce fisuras en la base del muro como se muestra en la Fotografía 5-10. Para los muros con fachada, este comportamiento no permite que se desarrolle la capacidad total del muro y por lo tanto no se generan esfuerzos en la fachada.

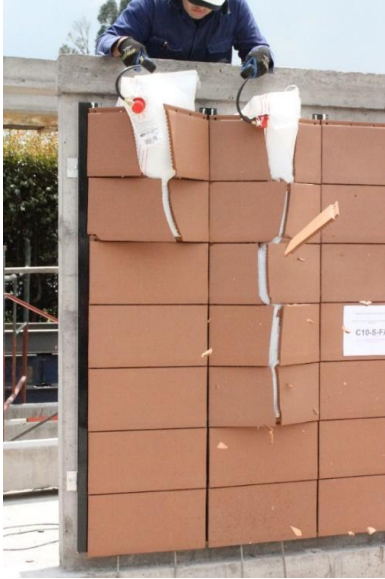
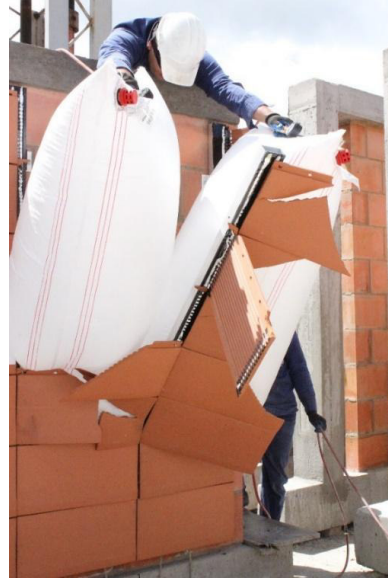
Fotografía 5-11 Fallas encontradas en los ensayos de succión
Fuente: El autor

En los ensayos de succión se evidencia que las fachadas adheridas resisten mayores cargas bajo esta sollicitación y lo que es más importante, presentan un tipo de falla más flexible, ya que como se observa en los detalles (a) y (b) de la Fotografía 5-11, el adhesivo de poliuretano se opone a la fuerza de succión, presentándose una falla por la mitad de la pieza de arcilla de fachada y en algunos casos las piezas quedan “colgando” del perfil, demostrando la flexibilidad del poliuretano, coincidente con lo estudiado por Nečasová et.al, (2015). Por el contrario, en el detalle (g) se muestra la falla de la fachada cuando se conecta con tronillos autoperforantes, siendo esta una falla súbita, ya que por la rigidez de la conexión, cuando las piezas se ven sometidas a la carga de succión, las piezas se desprenden de manera casi inmediata. El detalle (h) muestra que la conexión no falla, sino que la pieza es la que se debilita en esta zona conduciendo a la falla de la misma, tal como lo encontrado por D’Orazio, Lenzi y Graziani (2013) en sus investigaciones.

(a) Falla de la fachada cuando es adherida con poliuretano.

(b) Flexibilidad del adhesivo

- Los modos de falla de las fachadas ventiladas que fueron adheridas y las que se conectaron por medio de tornillos autoperforantes a los perfiles, fueron muy diferentes cuando estas se sometieron a cargas de succión, ya que las piezas de arcilla de las fachadas adheridas se resisten a la presión ejercida, quedando en algunos casos incluso “colgando” de los perfiles, lo que demuestra la flexibilidad y la capacidad de adherencia del adhesivo de poliuretano; mientras que las fachadas con tornillos fallan súbitamente, debido a la rigidez de la conexión y que esta zona de la pieza de arcilla de fachada es más débil porque tiene menor espesor. Esto también se refleja en los valores de carga obtenidos, ya que las fachadas adheridas resisten presiones de aproximadamente el doble que las fachadas con tornillo.

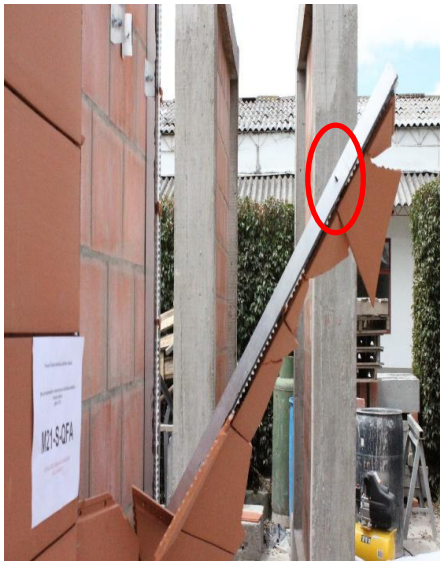
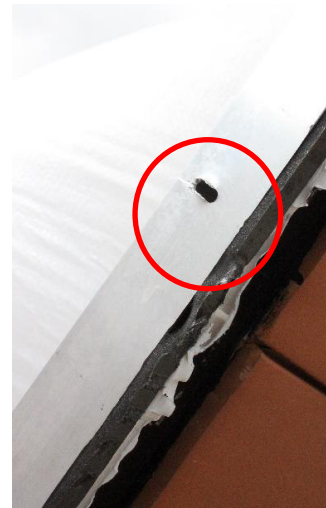
Adicionalmente, durante estos ensayos se encontraron fallas importantes en los perfiles de soporte que condujeron a la falla del sistema. Los detalles (c) y (d) muestran que debido a la rigidez del ángulo de conexión y a la fuerza a la que el sistema se ve sometido, se presenta desgarramiento de uno de los perfiles. Asimismo, es posible ver

(c) Falla del perfil de soporte

(d) Detalle del desgarramiento del perfil
