Evaluación De Las Propiedades Mecánicas Y La Estabilidad Estructural De Un Sistema De Fachada Ventilada

Escuela Colombiana de Ingeniería
Posgrado en Ingeniería Civil
Bogotá, Colombia
2016

**Tesis para optar al título de Magister en Ingeniería Civil con énfasis en Ingeniería
Estructural**

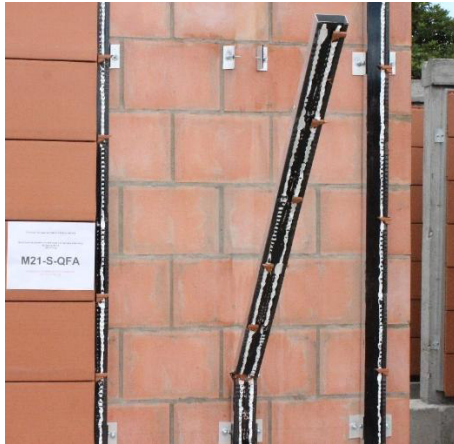
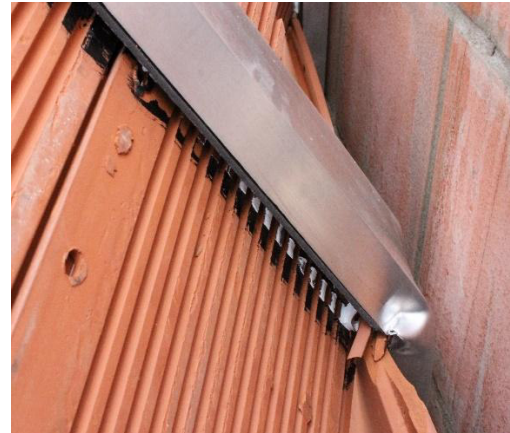
en los detalles siguientes que debido a la succión, el perfil sufrió estrangulamiento ocasionando la falla de la fachada.

(e) Pandeo del perfil

(f) Estrangulamiento del perfil de soporte

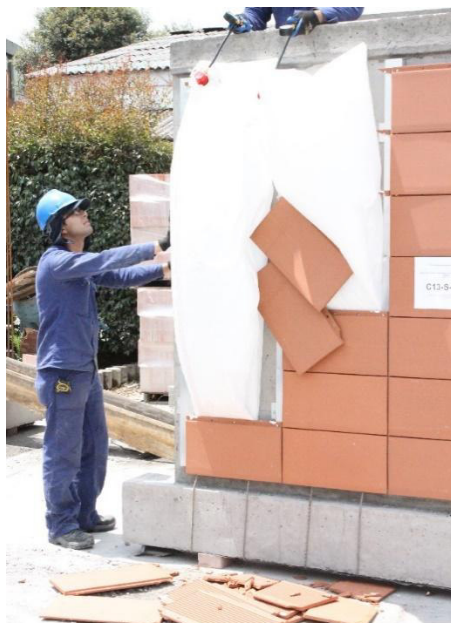
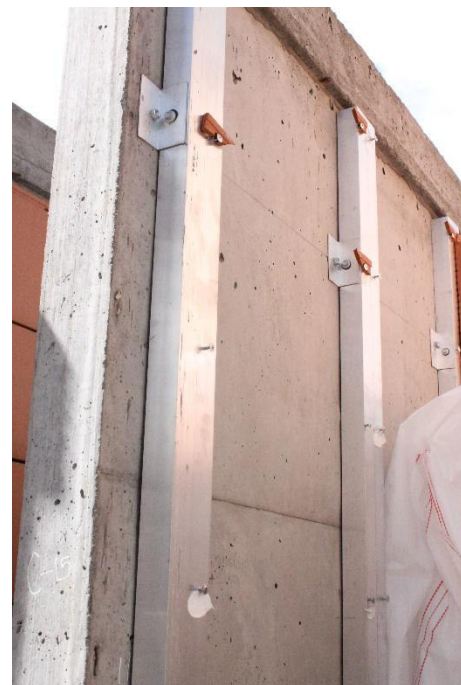
(g) Falla de la fachada cuando se conecta con tornillos auto perforantes

(h) Detalle de la conexión después de la falla de las piezas

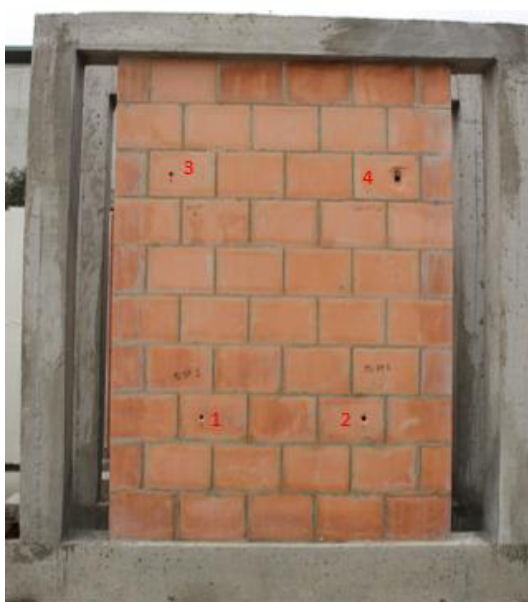
Fotografía 5-12 Numeración de anclajes en muros de ensayo
Fuente: El autor

Después de construido cada muro, se desarrolló el plan de extracción de anclajes, en cada uno de ellos, se instalaron 4 anclajes, La Fotografía 5-12 muestra la numeración de los anclajes y su secuencia obedece el orden de instalación.

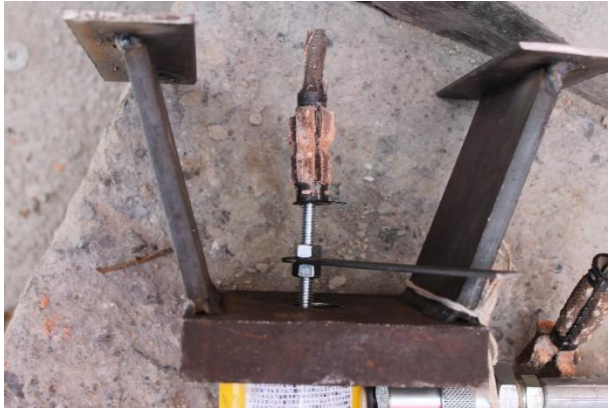
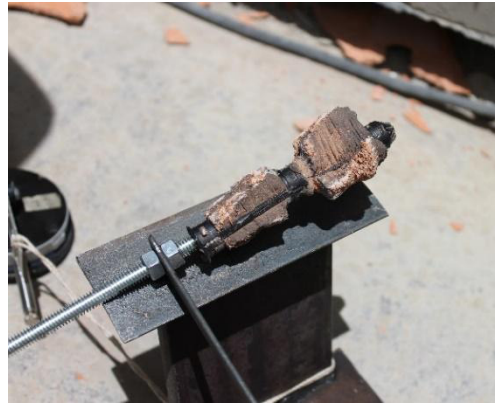
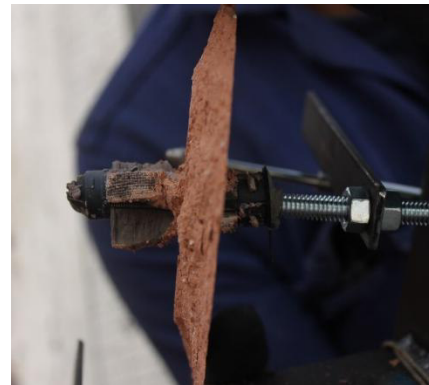
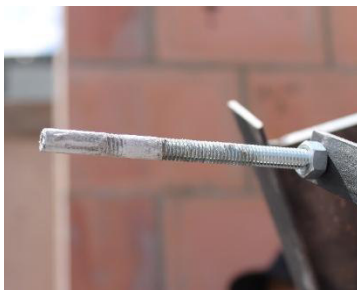
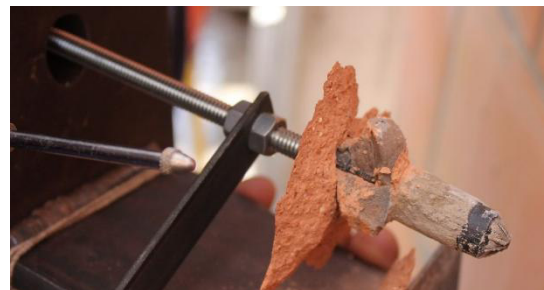
Fotografía 5-13 Fallas encontradas en los ensayos de extracción de anclajes químicos en muros

Al evaluar las cargas de extracción de anclajes en unidades y compararlas con las cargas de extracción de anclajes en muros, se observa gran variación, quizás debido principalmente a los problemas de instalación en muros que se presentan en los detalles de la Fotografía 5-13, ya que como se observa en el detalle (a) por ejemplo, la barra roscada sobrepasa la profundidad del tamiz. Asimismo, es evidente que no se presenta uniformidad en la cantidad de epóxico aplicado en los tamices, obteniéndose tamaño de bulbos diferentes en un mismo anclaje y entre los diferentes anclajes. Lo anterior ocurre ya que durante la aplicación del epóxico en el muro, no se pudo verificar la cantidad exacta que se estaba aplicando, ya que en este caso no se utilizó una pistola graduable.

(a) Barra roscada se ancla más allá del tamiz

(b) Diferencia en el tamaño de los bulbos.

(c) Se rompe el tamiz

(d) Formación del cono de extracción

(e) Problema de instalación del anclaje

(f) Discontinuidad en el bulbo de anclaje.

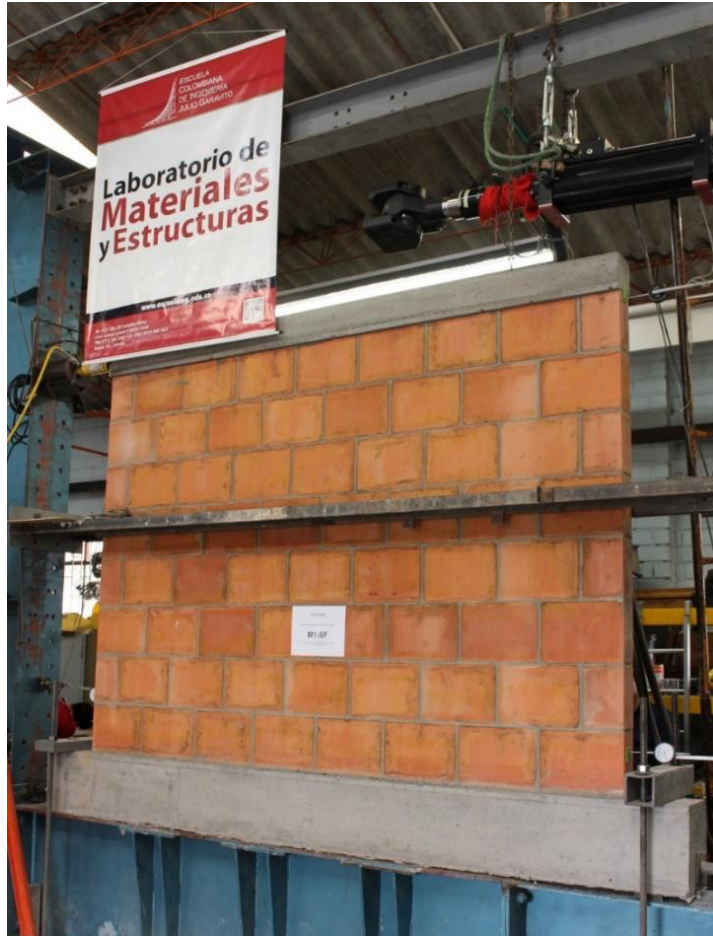
MUROS DE MAMPOSTERIA**MURO M1-SF****Fotografía 7-1** Montaje e instrumentación del muro M1-SF

M1-SF	Muro no estructural de mampostería
Tipo de fachada	Sin fachada

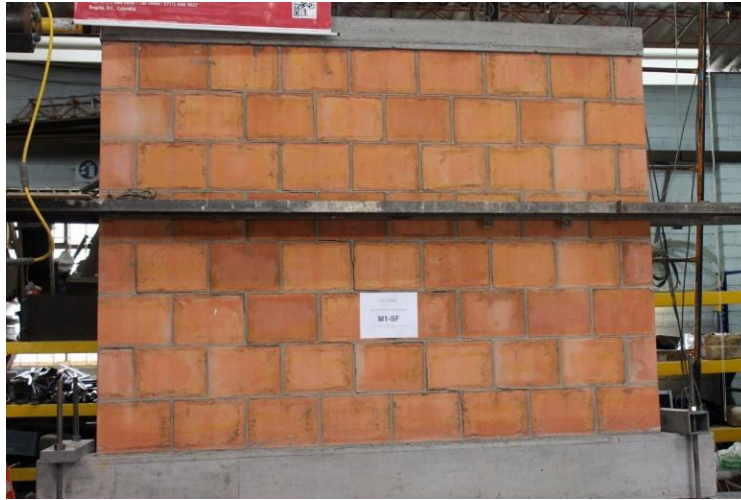
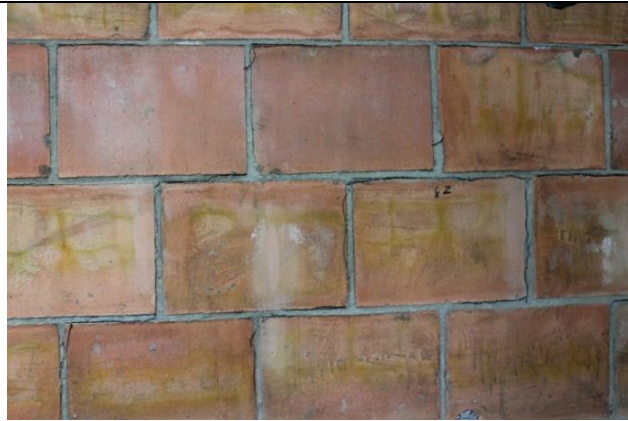
DESCRIPCIÓN DE LA FALLA**Fotografía 7-2** Detalles de la falla del muro M1-SF

(a) Detalle falla escalonada en la cara frontal del muro

(b) Detalle falla escalonada en la cara posterior del muro

(c) Detalle de la falla escalonada

Durante el proceso de ensayo del muro de mampostería sin fachada ventilada, se observa que las primeras fisuras se presentan en la zona sometida a esfuerzos de tensión, conformando una falla escalonada en la longitud y altura del muro siendo esta la falla típica de este tipo de muros.

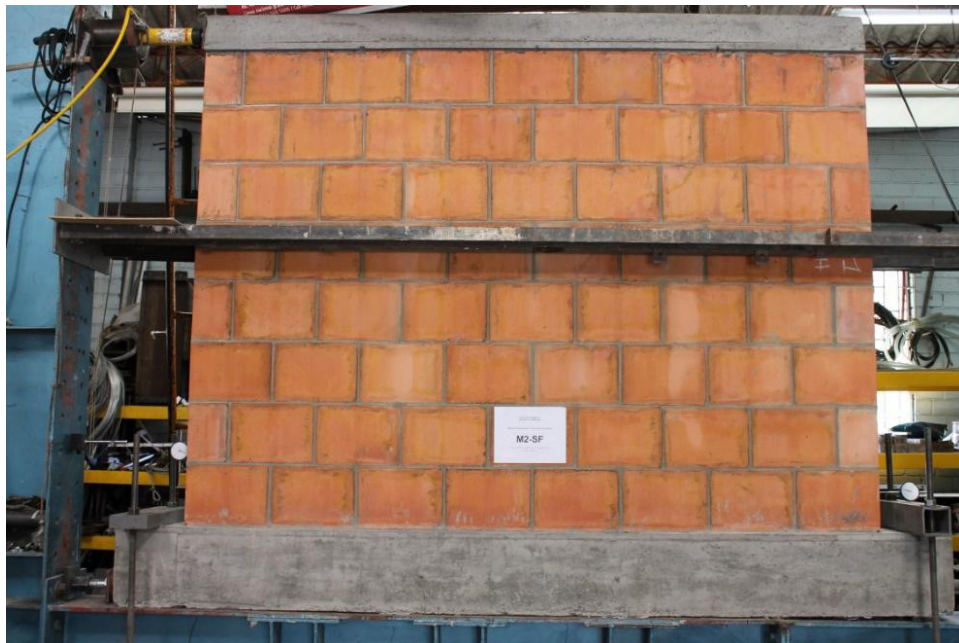
Fotografía 7-3 Montaje e instrumentación del muro M2-SF

M2-SF	Muro no estructural de mampostería.
Tipo de fachada	Sin fachada

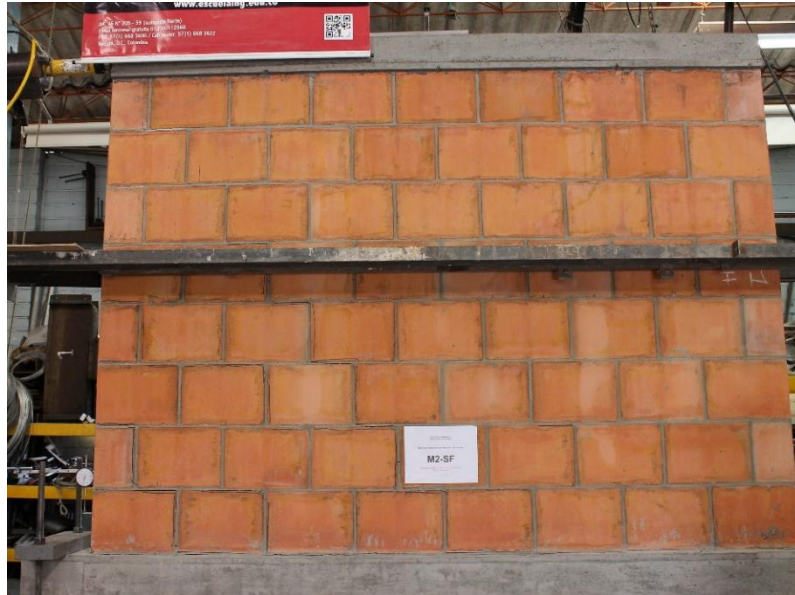
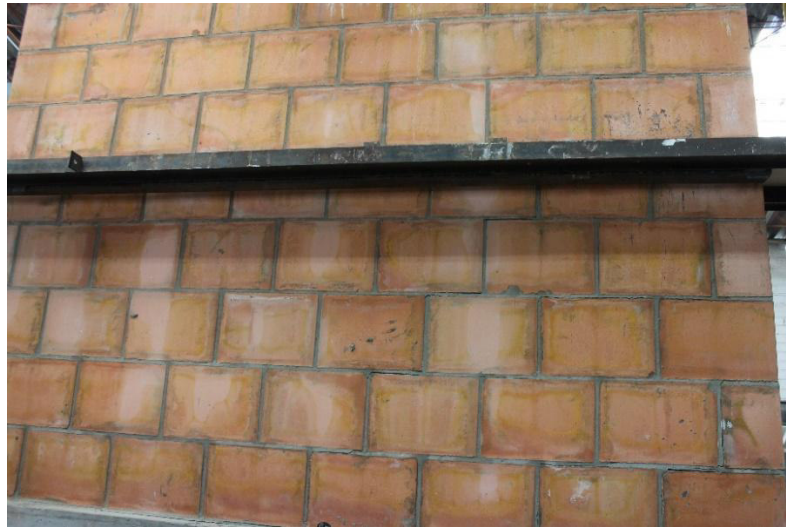
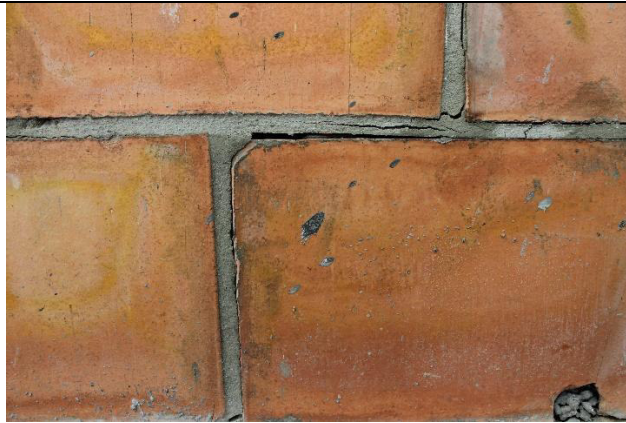
Fotografía 7-4 Detalles de la falla del muro M2-SF

(a) Escalonamiento en la cara frontal del muro

(b) Escalonamiento en la cara posterior del muro

(c) Detalle de la falla escalonada

(d) Aplastamiento en la zona de compresión

Durante el proceso de ensayo del muro de mampostería, se observan fisuras en la viga de soporte, así como en la zona sometida a esfuerzos de tensión. Adicionalmente, se presenta aplastamiento en la zona de compresión como se observa en el detalle d. En general, la falla es escalonada en la longitud y altura del muro.

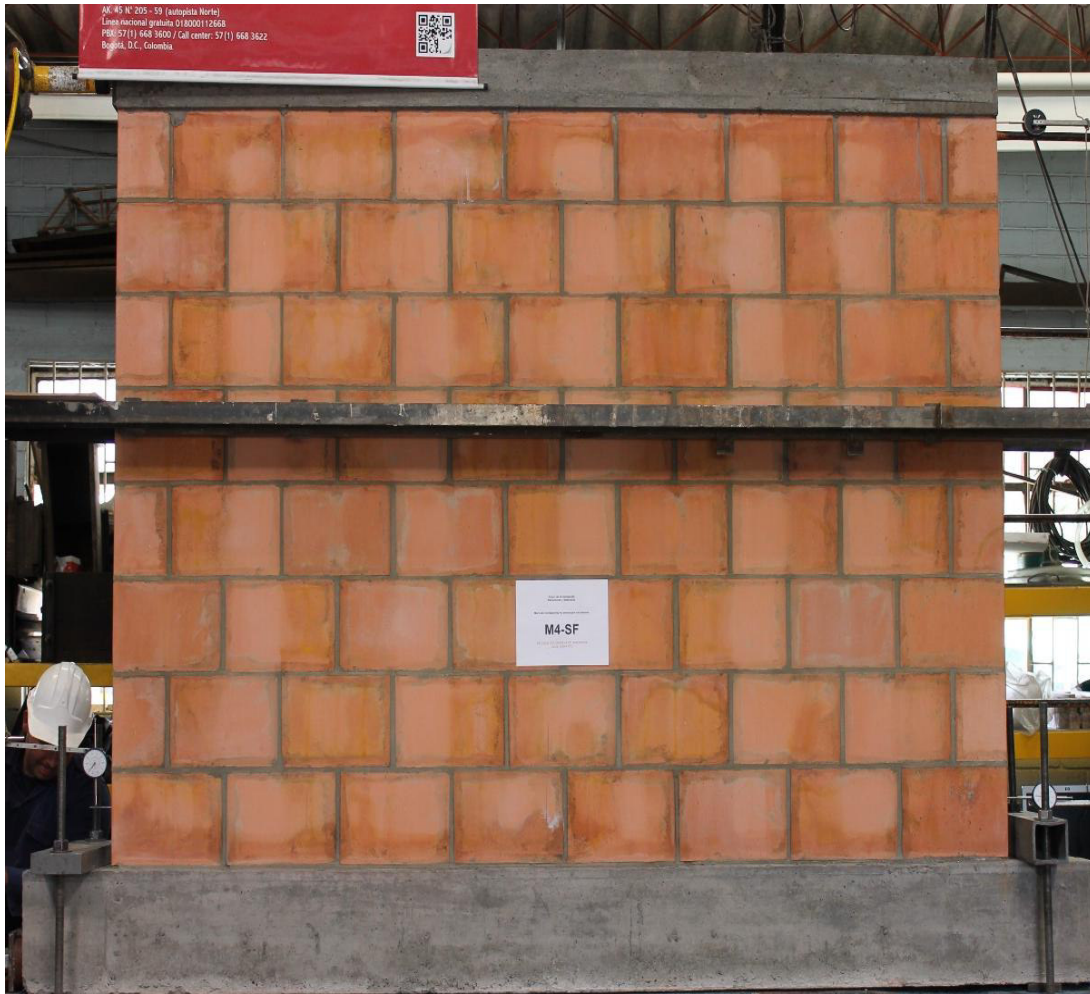
Fotografía 7-5 Montaje e instrumentación del muro M4-SF

M4-SF	Muro no estructural de mampostería.
Tipo de fachada	Sin fachada

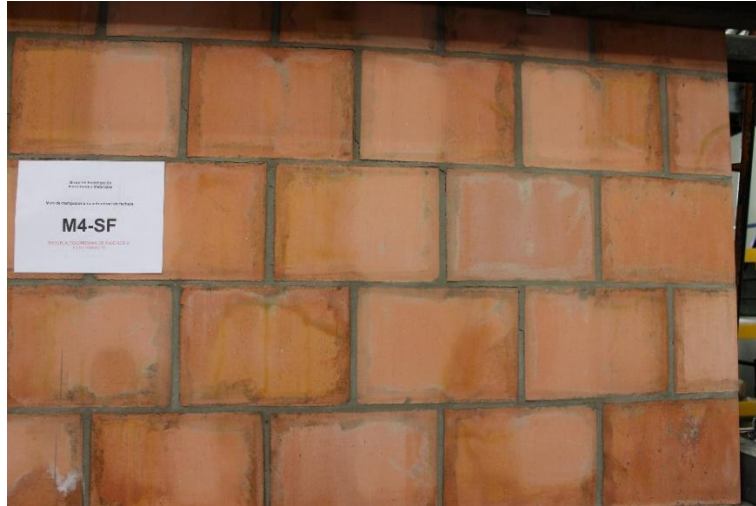
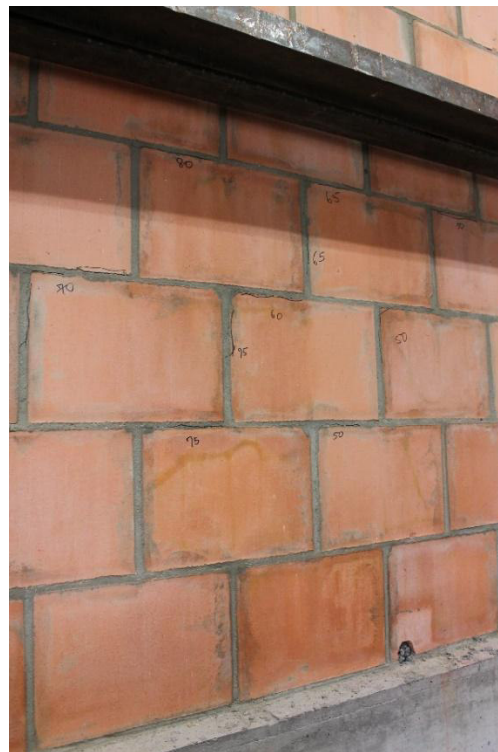
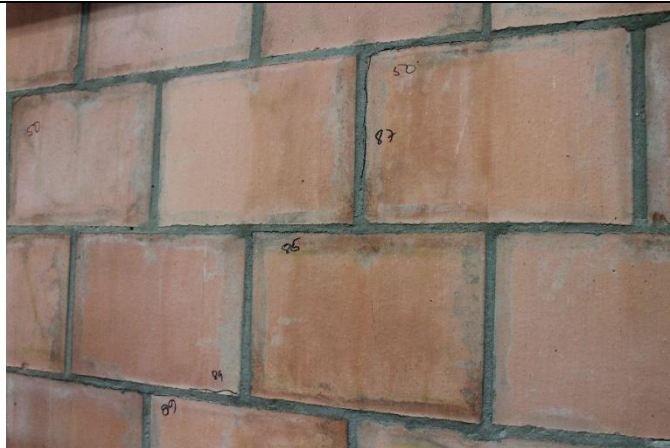
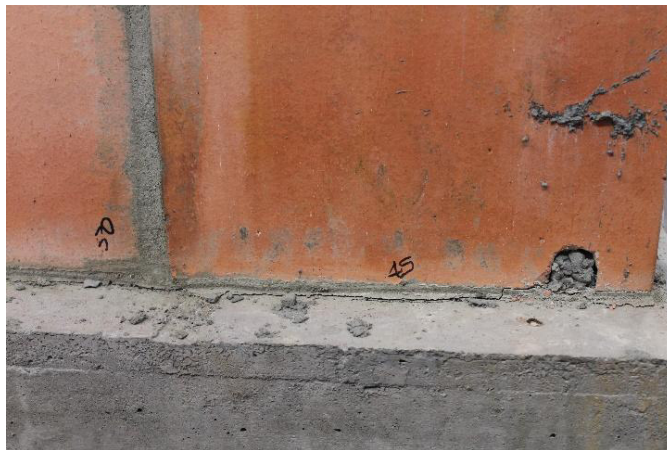
DESCRIPCIÓN DE LA FALLA**Fotografía 7-6** Detalles de la falla del muro M4-SF

(a) Falla escalonada en la cara frontal del muro

(b) Falla escalonada en la cara posterior del muro

(c) Detalle de la falla escalonada

(d) Fisuras en la viga de soporte y en la unión con el muro

Durante el ensayo del muro, se evidencian fisuras en la viga de soporte y la falla escalonada a lo largo del muro a medida que la carga va aumentando.

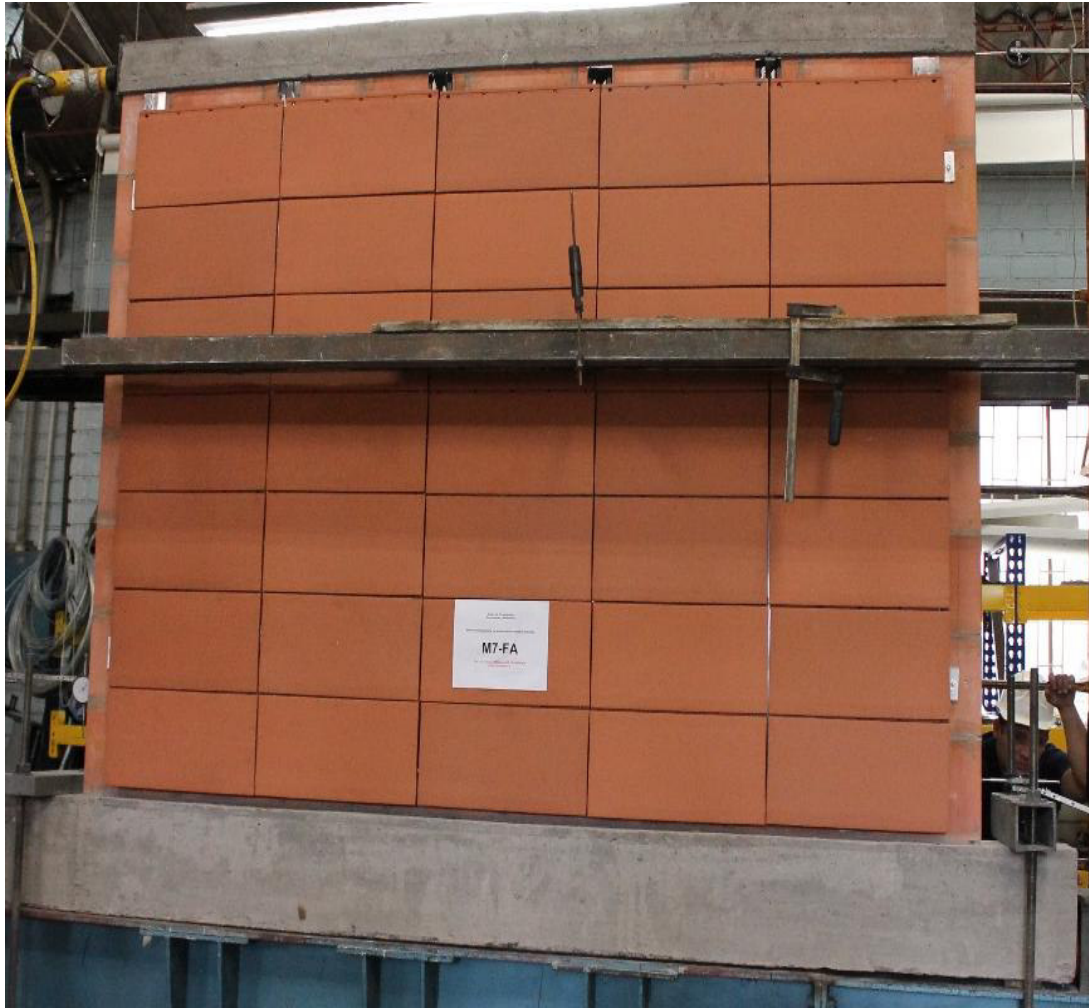
MURO M7-FA**Fotografía 7-7** Montaje e instrumentación del muro M7-FA

M7-FA	Muro no estructural de mampostería.
Tipo de fachada	Fachada adherida

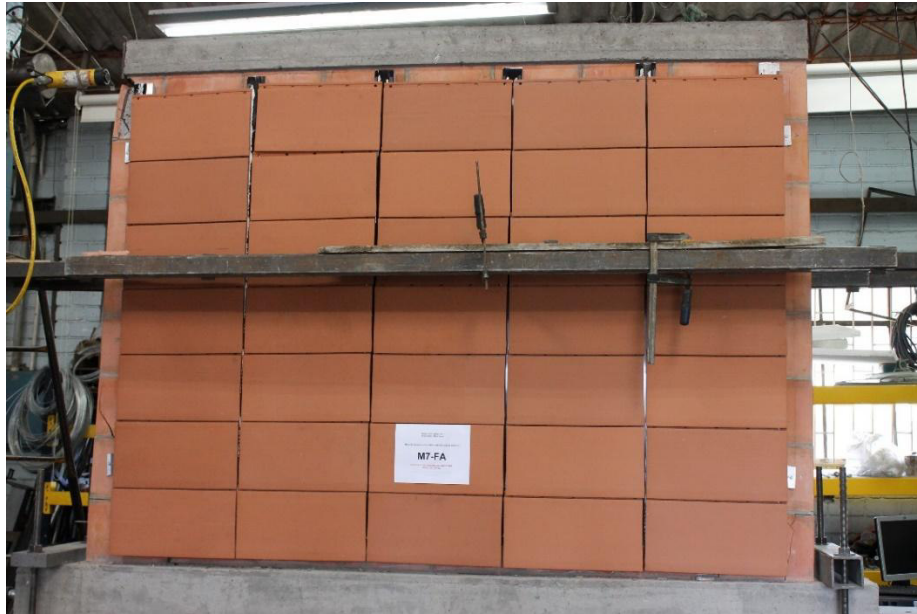
Fotografía 7-8 Detalles de la falla del muro M7-FA

(a) Vista frontal del muro después del ensayo

Durante el ensayo del muro, se observa en la cara posterior la falla típica escalonada, la cual se presenta de manera más pronunciada cerca al punto de aplicación de carga. En la cara frontal, se observa desplazamiento relativo de las piezas de fachada ventilada, reflejando la flexibilidad del adhesivo sin que se presente falla de las mismas. Adicionalmente, en el detalle c, se presenta desgarre en la conexión del perfil con el ángulo de soporte, lo cual produjo un desplazamiento del perfil respecto a su posición original.

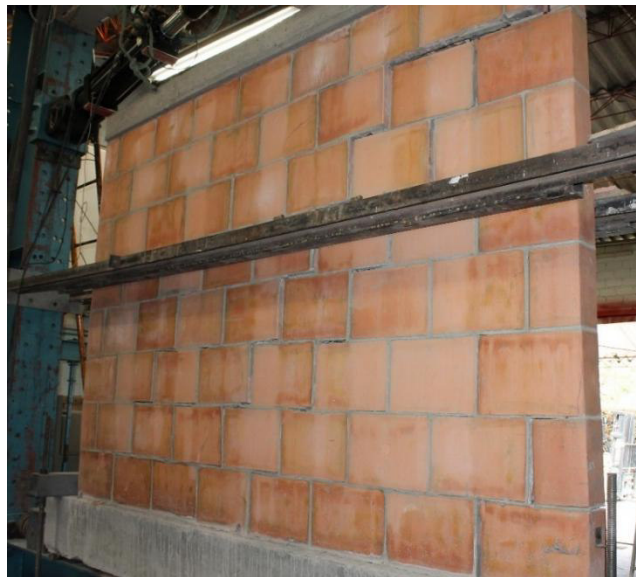
(b) Falla escalonada en la cara posterior del muro

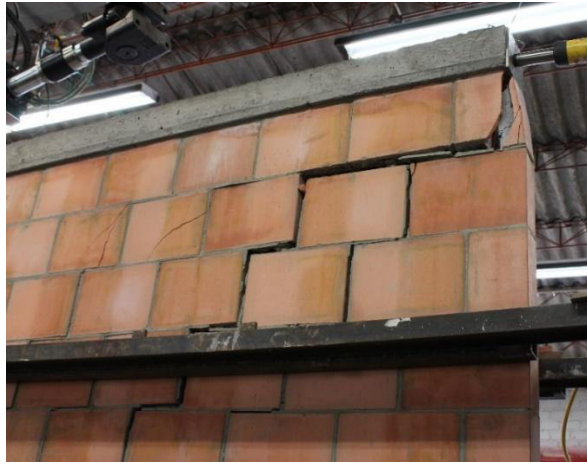
(c) Detalle de la falla escalonada

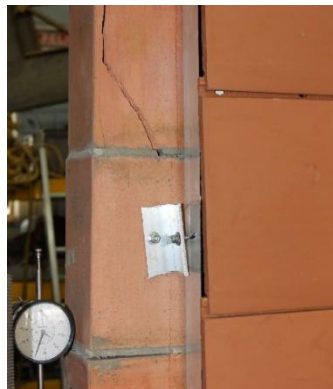
(e) Desplazamiento del perfil de soporte y falla de los ladrillos del muro

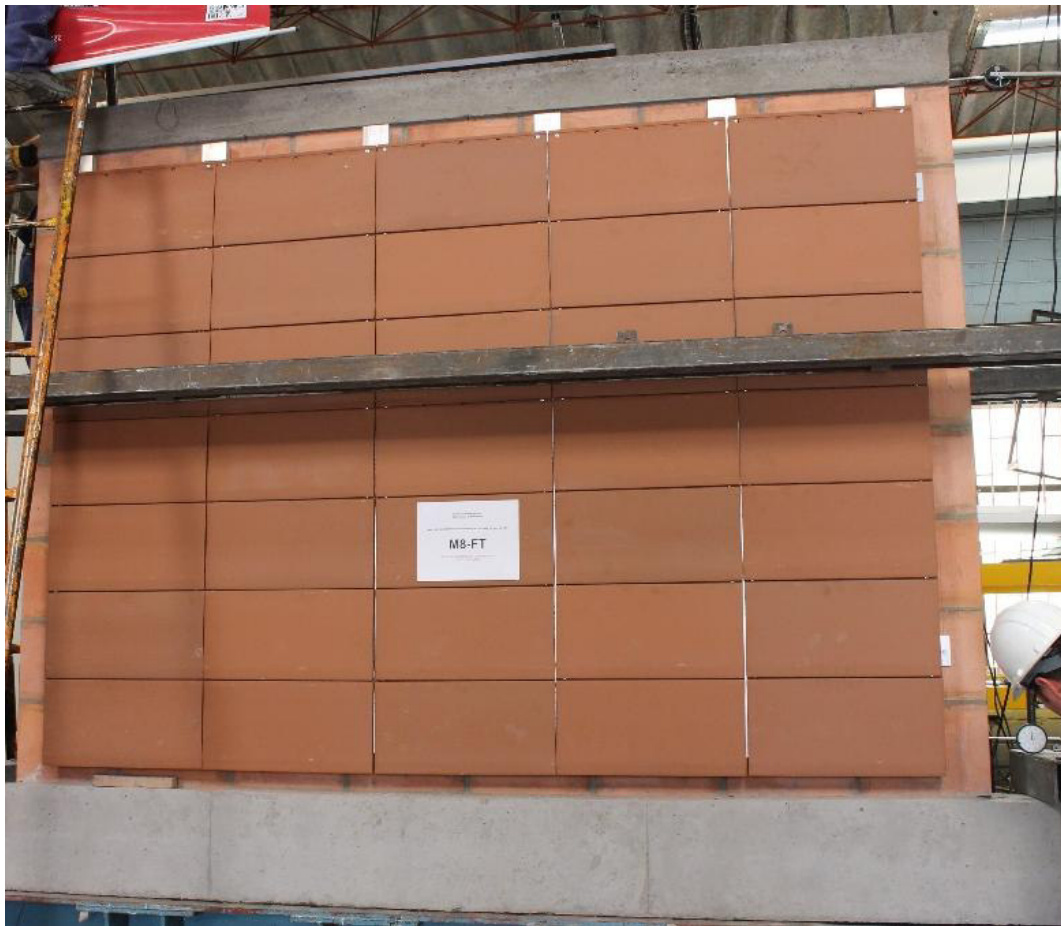
Fotografía 7-9 Montaje e instrumentación del muro M8-FT

M8-FT	Muro no estructural de mampostería.
Tipo de fachada	Fachada con tornillo

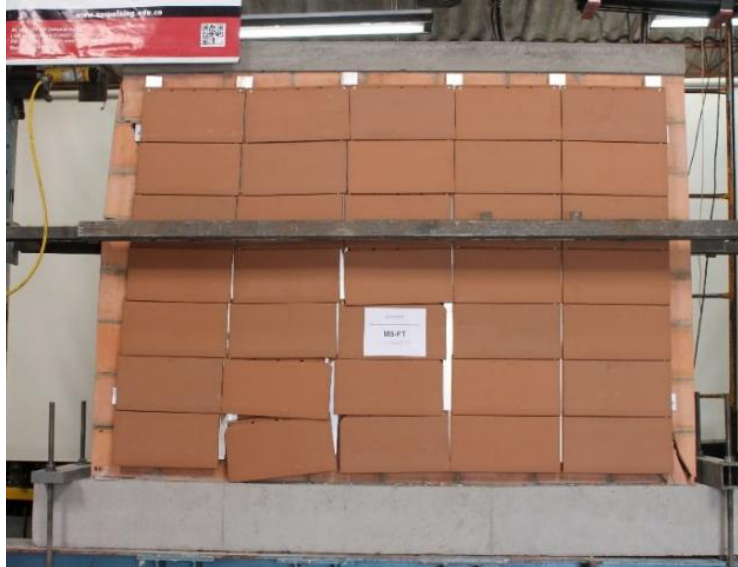
Fotografía 7-10 Detalles de la falla del muro M8-FT

(a) Falla de la conexión de las piezas de arcilla de fachada al perfil

En la secuencia de fotos, se observa nuevamente en la cara posterior la falla típica escalonada, la cual se hace más evidente en la zona de tensión. De igual manera, se presenta aplastamiento en la zona de compresión como se indica en el detalle (d). Asimismo, es posible observar que al ser la falla de este muro escalonada por las pegas, el anclaje del sistema de fachada ventilada, el cual quedó ubicado en una de las pegas, como se muestra en el detalle (e), falla cuando el muro se fisura, lo que le permite el desplazamiento al perfil correspondiente. Adicionalmente, se presentó falla en la conexión de la pieza de fachada ventilada al perfil, debido a la rigidez del anclaje.

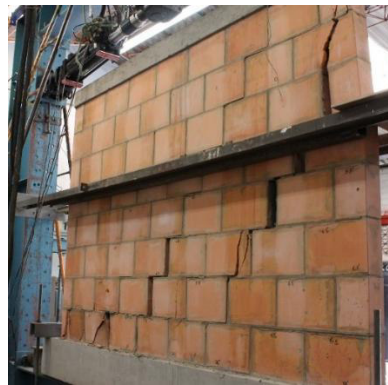
(b) Falla escalonada en la cara posterior del muro

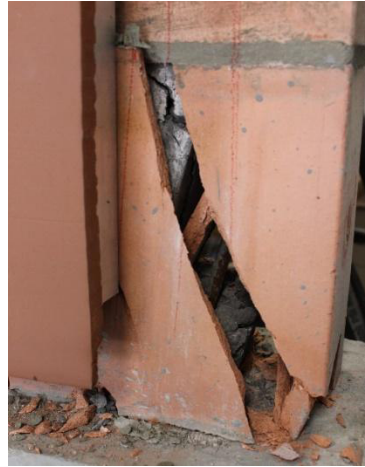
(d) Aplastamiento y rotura del ladrillo en la zona de compresión

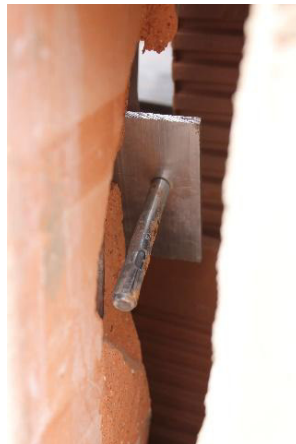
(e) Falla del anclaje del sistema de fachada al muro

- Los anclajes químicos utilizados para instalar el sistema de fachada ventilada en dos de los muros que fueron sometidos a cargas cíclicas, de manera general, no fallaron ni presentaron desplazamientos, a excepción de un anclaje de todos los instalados en los dos muros, que se desplazó durante el ensayo, debido posiblemente a problemas de instalación del mismo.

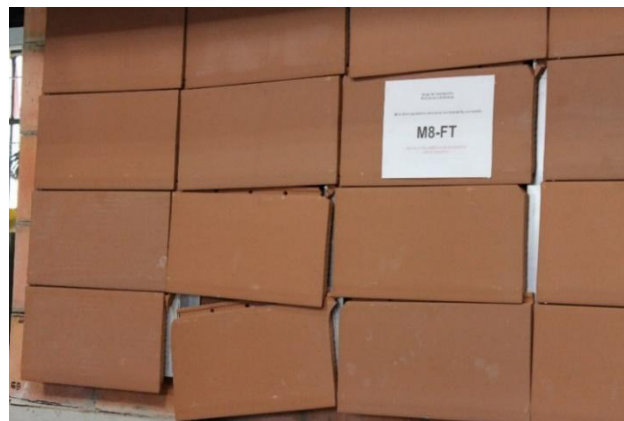
(f) Falla en la conexión de las piezas de fachada al perfil

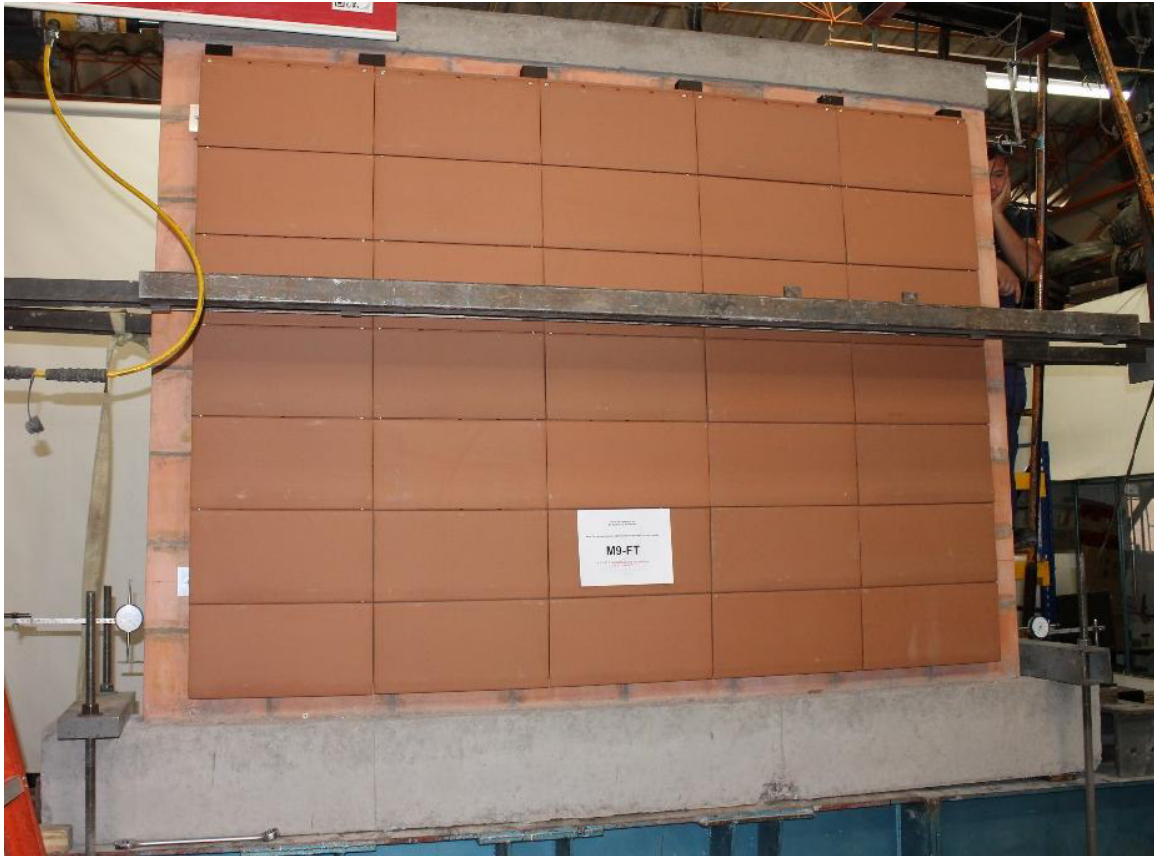
Fotografía 7-11 Montaje e instrumentación del muro M9-FT

M9-FT	Muro no estructural de mampostería.
Tipo de fachada	Fachada con tornillo

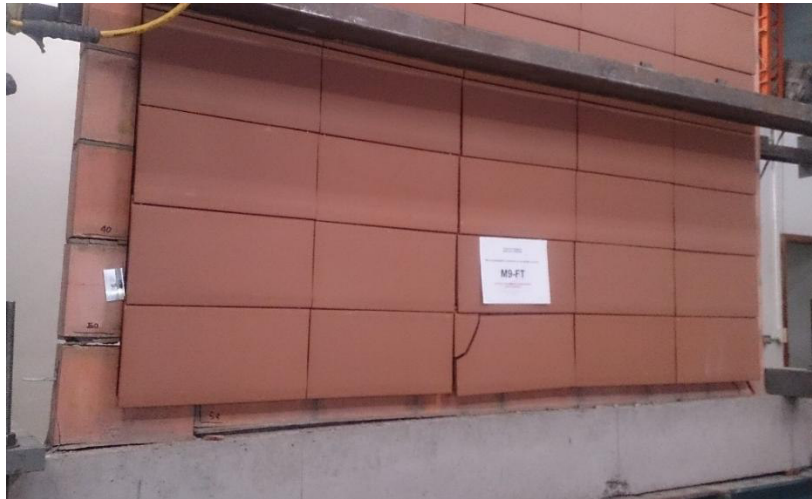
Fotografía 7-12 Detalles de la falla del muro M9-FT

(a) Falla en la base del muro y detalle de falla del elemento de fachada

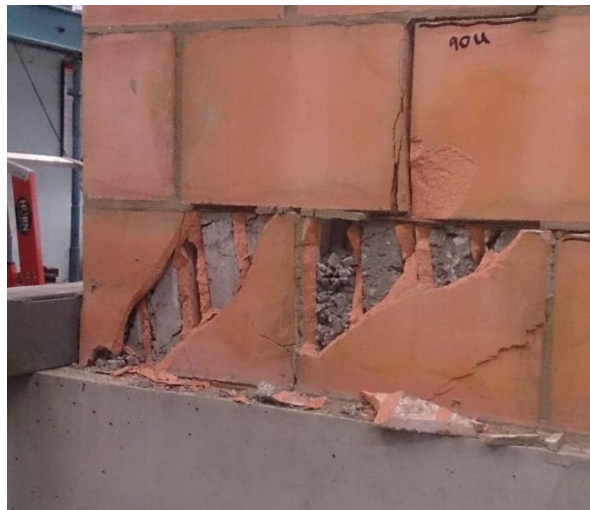
(b) Aplastamiento de los ladrillos en la zona de compresión

Se observa en la cara posterior del muro, la falla típica escalonada, de igual manera, se presenta aplastamiento en la zona de compresión como se indica en el detalle (b) y se evidencian celdas llenas de grouting que no estaban contempladas, lo cual incrementa el peso y la rigidez del muro. Asimismo, es posible observar que uno de los ángulos de conexión del perfil al muro, se deslizó de su posición original aproximadamente 1,5 cm, debido a que el perfil se desgarró en ese punto. Adicionalmente, se presentó falla en la conexión de la pieza de fachada ventilada al perfil, debido a la rigidez del anclaje.

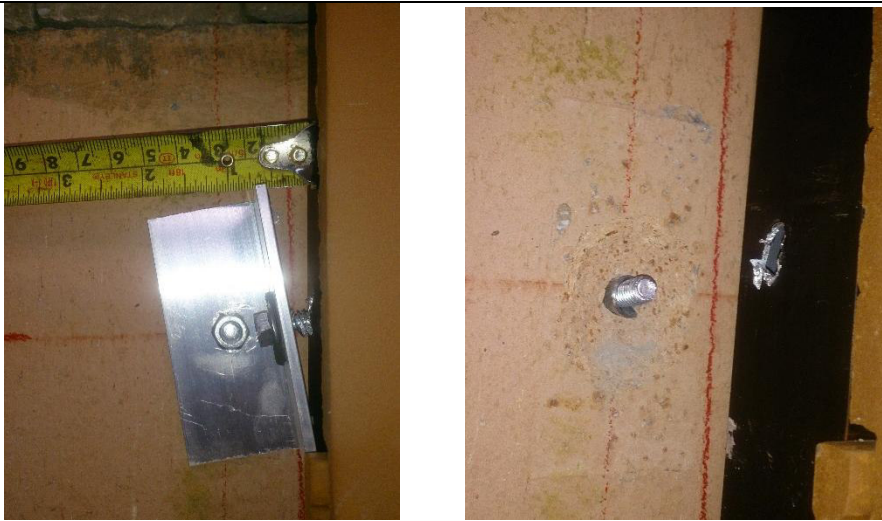
(c) Desplazamiento del perfil de soporte

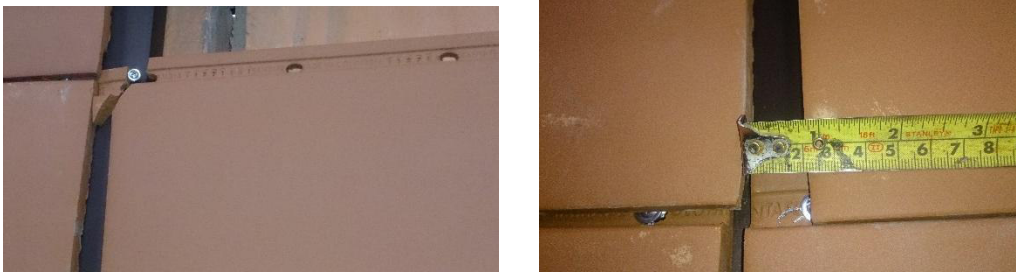
(d) Falla en la conexión de las piezas de fachada al perfil y desplazamiento relativo entre las piezas

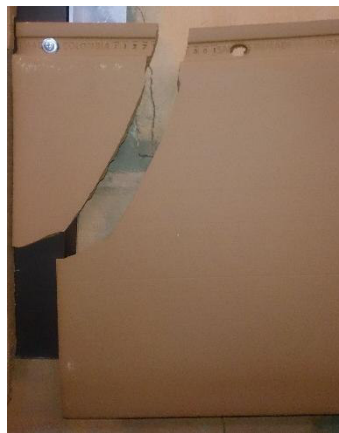
(e) Detalle rotura del elemento de fachada

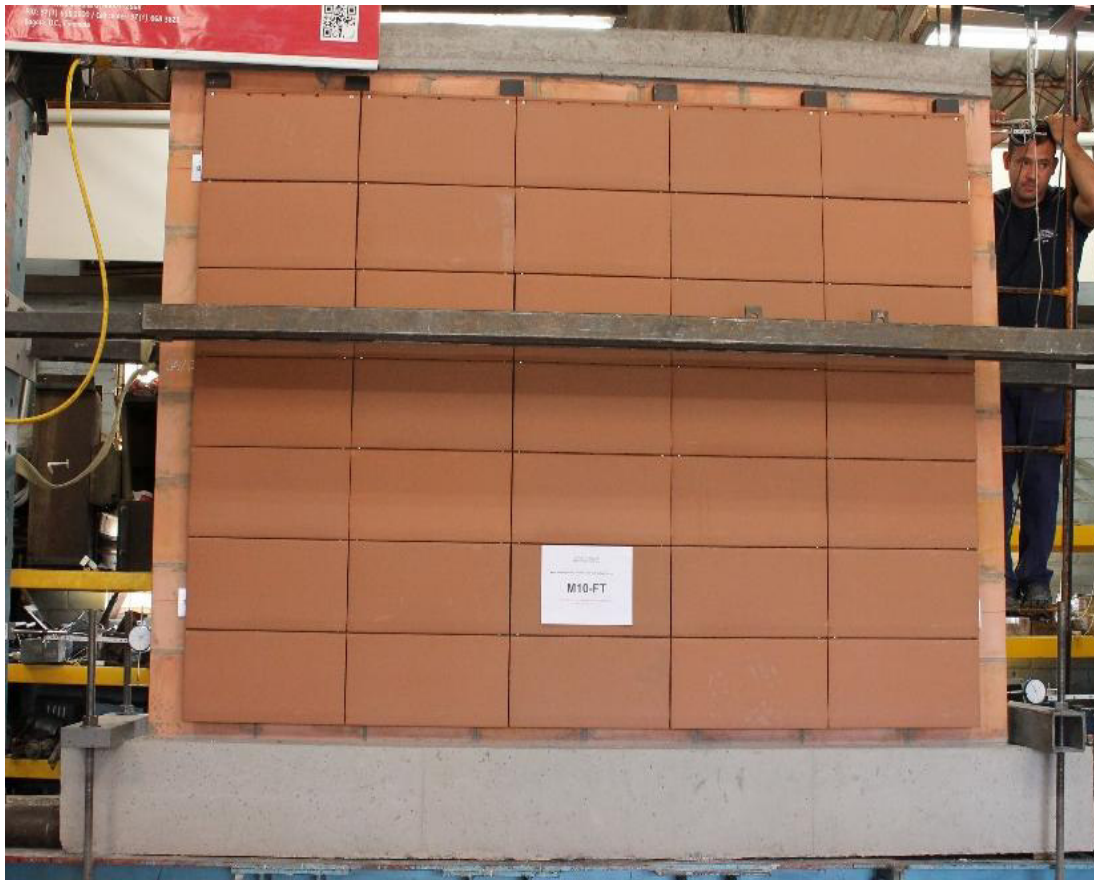
Fotografía 7-13 Montaje e instrumentación del muro M10-FT

M10-FT	Muro no estructural de mampostería.
Tipo de fachada	Fachada con tornillo

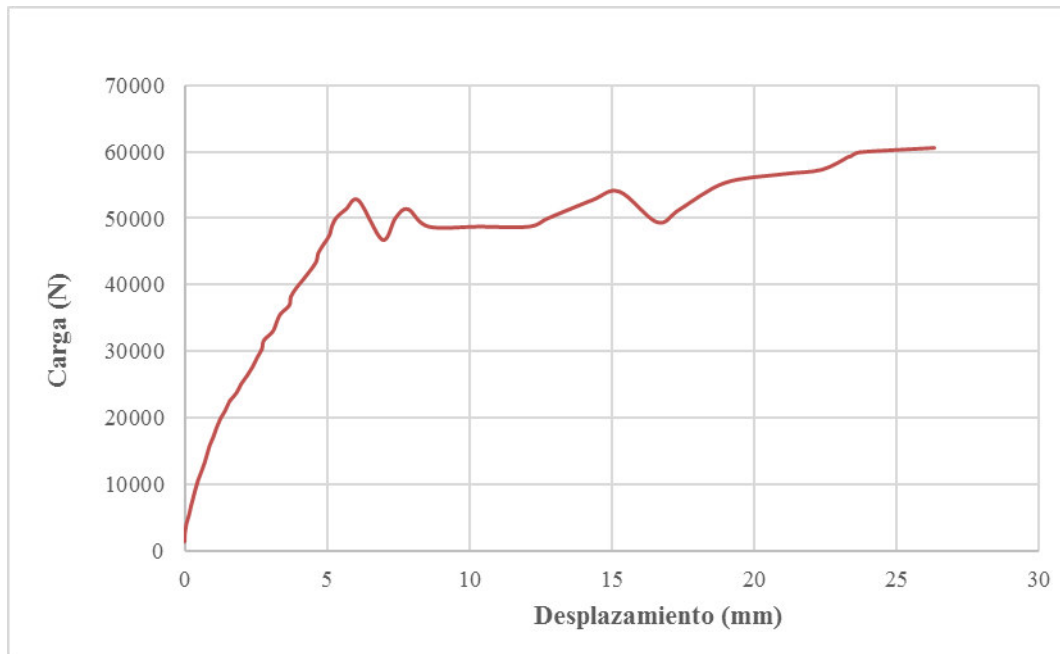
Gráfica 7-13 Carga lateral en el plano vs Desplazamiento muro M10-FT

La máxima carga que se alcanza durante el ensayo es de 61946 N. La deriva máxima

alcanzada fue de 1.4%, que corresponde a un desplazamiento de 26.3 mm.

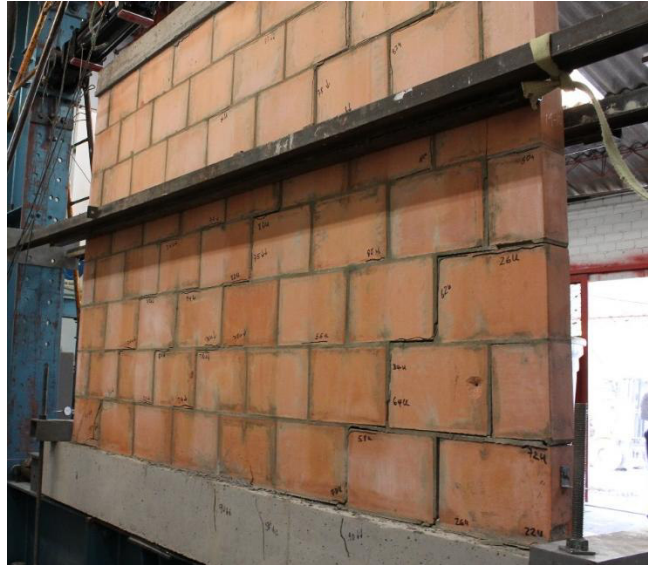
Fotografía 7-14 Detalles de la falla del muro M10-FT

(a) Falla escalonada en la cara posterior del muro

Nuevamente se evidencia en la cara posterior del muro la falla escalonada, pronunciándose en la zona de tensión. De igual manera, se presenta aplastamiento en la zona de compresión como se indica en el detalle (c). Asimismo, debido a los escalamientos presentados en el muro y a la rigidez de la conexión con el ángulo mostrado en el detalle (f), el perfil de soporte se ve sometido a esfuerzos de torsión, lo que hace que este se desgarre y se desplace. No se presentó falla en las piezas de fachada ventilada.

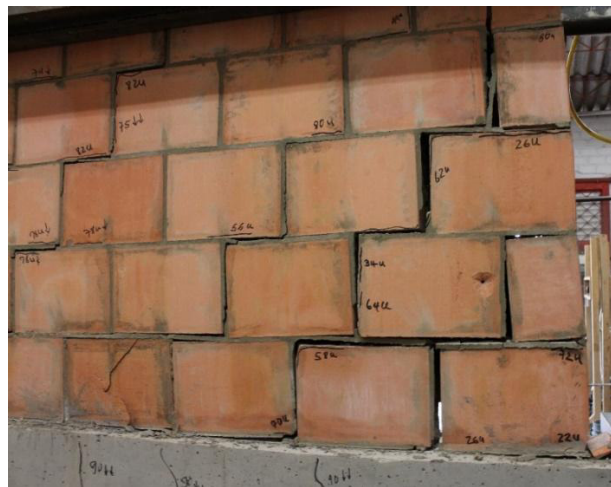
(b) Detalle de la falla escalonada

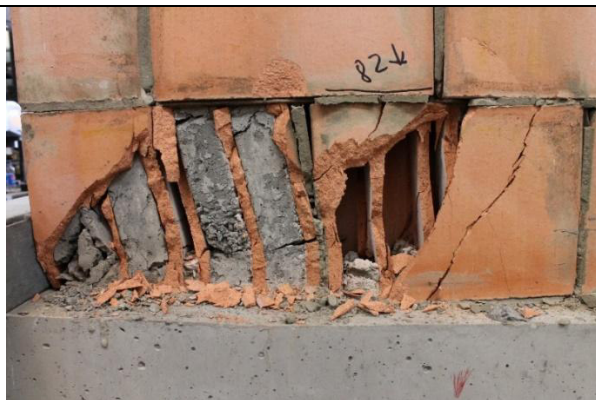
(c) Aplastamiento en la zona de compresión y rotura en las caras del ladrillo

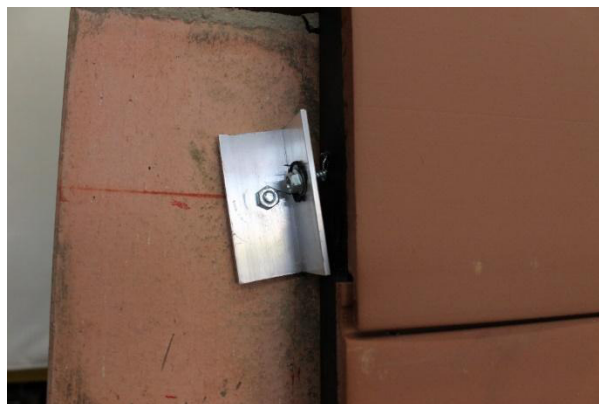
(f) Desplazamiento del perfil de soporte

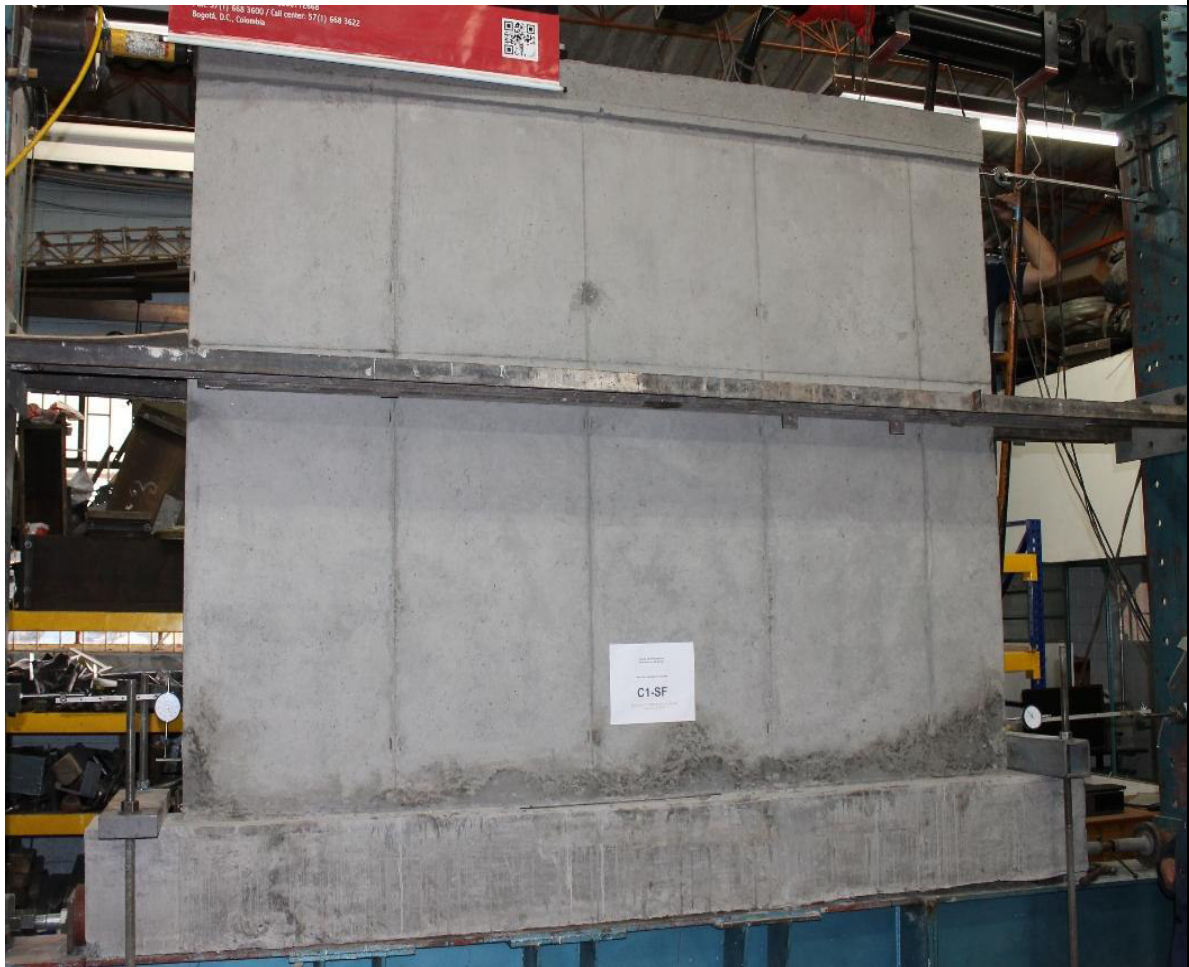
MUROS DE CONCRETO**MURO C1-SF****Fotografía 7-15** Montaje e instrumentación del muro C1-SF

C1-SF	Muro no estructural de concreto.
Tipo de fachada	Sin fachada

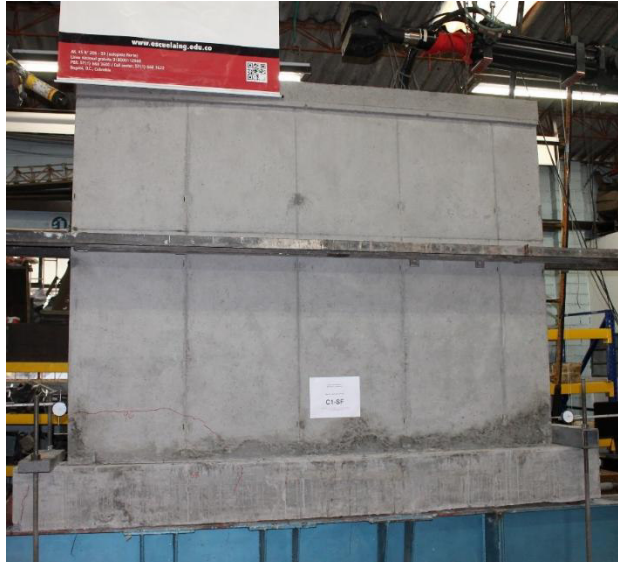
DESCRIPCIÓN DE LA FALLA**Fotografía 7-16** Detalles de la falla del muro C1-SF

(a) Fisura en la base del muro

Durante el ensayo del muro de concreto sin fachada ventilada, se empezó a fisurar la viga de soporte del muro a una carga de 38880 N. Adicionalmente, se presentan las primeras fisuras en el muro para una carga de 52720 N, las cuales se concentran en la base del mismo. Al terminar el ensayo se evidencia que el muro se separa de la viga inferior, como se observa en el detalle (b).

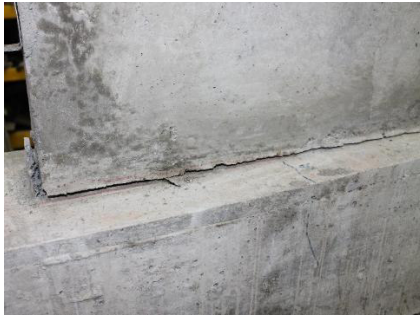
(b) Detalle de la falla en el muro

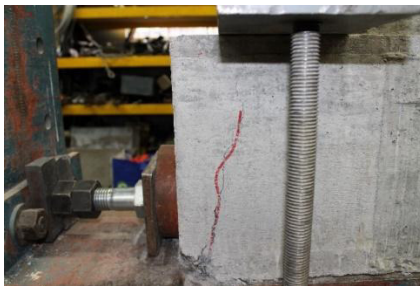
(c) Fisura en la viga de soporte

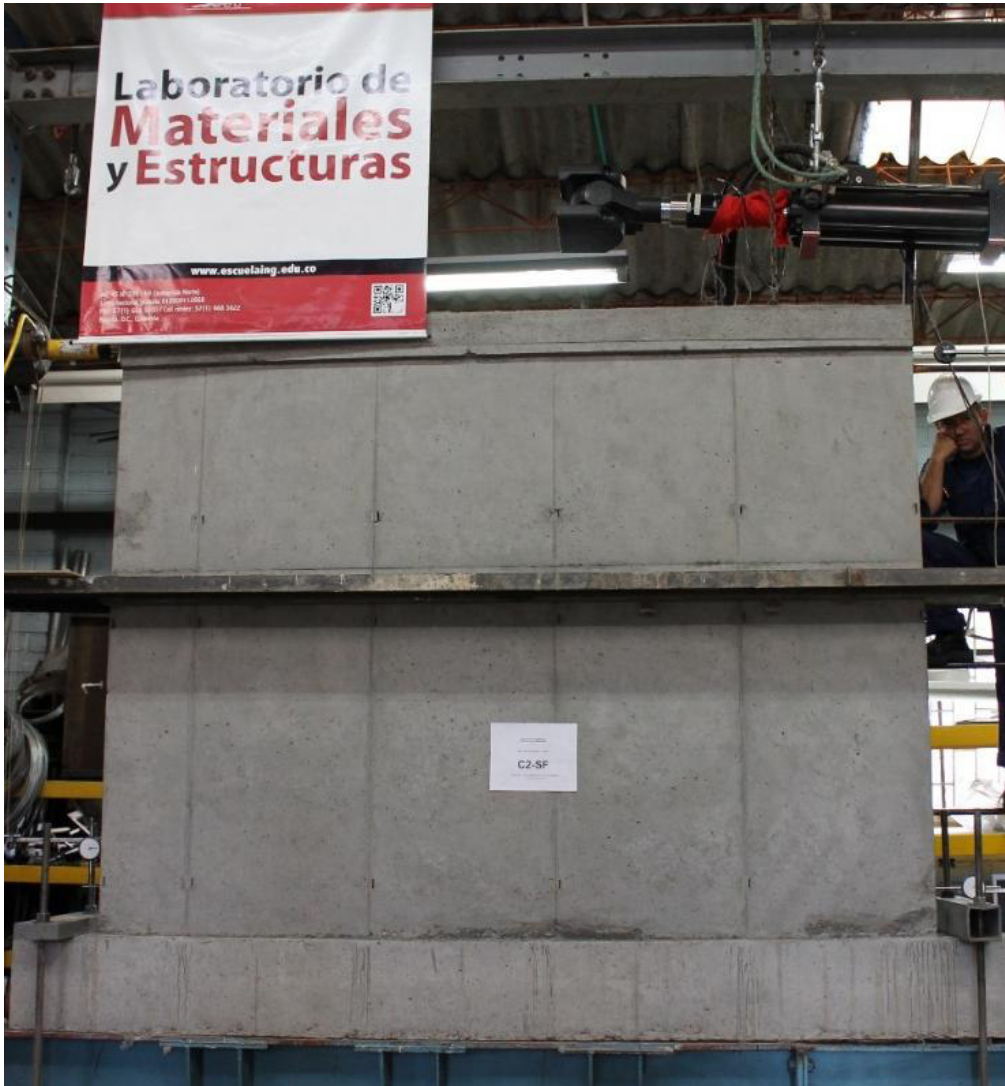
Fotografía 7-17 Montaje e instrumentación del muro C2-SF

C2-SF	Muro no estructural de concreto.
Tipo de fachada	Sin fachada
