Evaluación De Las Propiedades Mecánicas Y La Estabilidad Estructural De Un Sistema De Fachada Ventilada

Escuela Colombiana de Ingeniería
Posgrado en Ingeniería Civil
Bogotá, Colombia
2016

**Tesis para optar al título de Magister en Ingeniería Civil con énfasis en Ingeniería
Estructural**

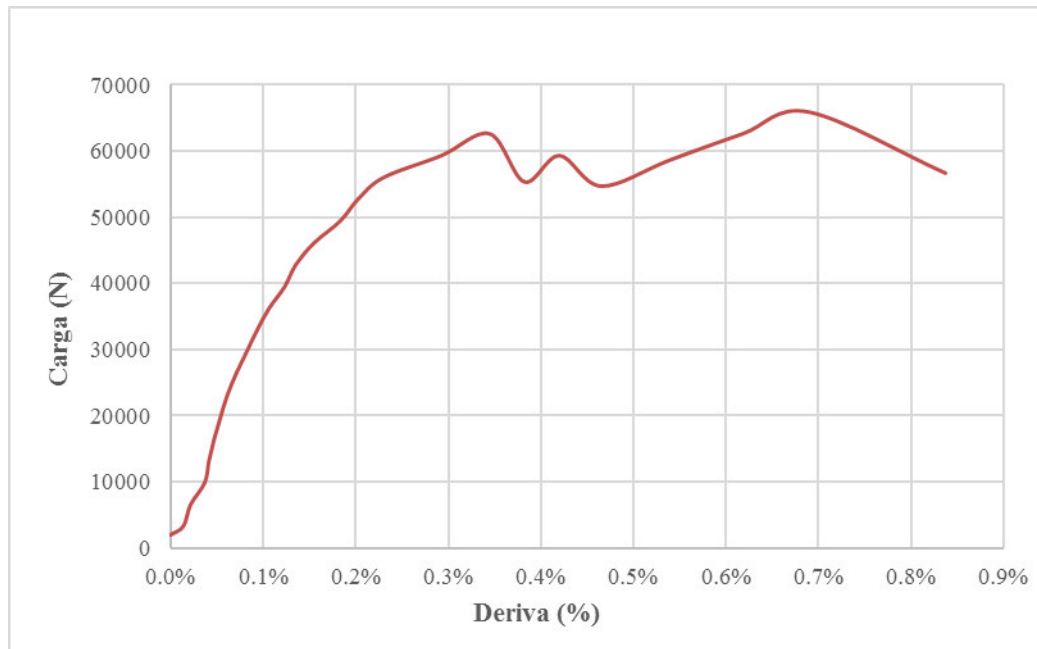
**CARGA VS DERIVA****Gráfica 7-18** Carga lateral en el plano vs Deriva muro C2-SF

En la Gráfica 7-18 se evidencia que la deriva máxima es 0.84%, que corresponde a un desplazamiento de 14.8 mm. La carga máxima alcanzada es de 69195 N.

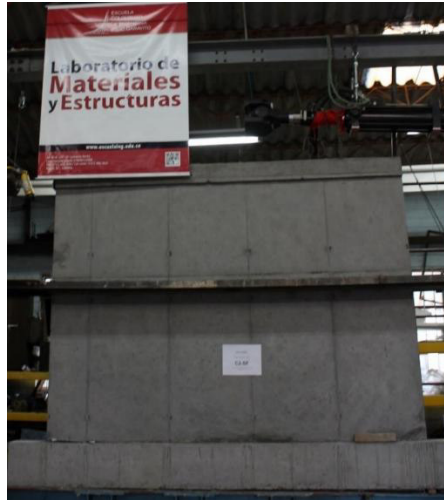
DESCRIPCIÓN DE LA FALLA**Fotografía 7-18** Detalles de la falla del muro C2-SF

(a) Fisura en la base del muro

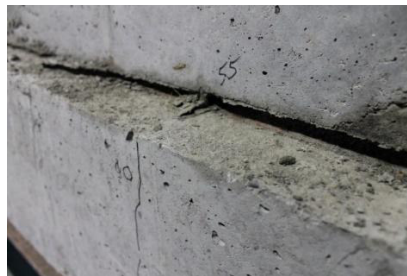
(b) Detalle de desprendimiento de la base del muro

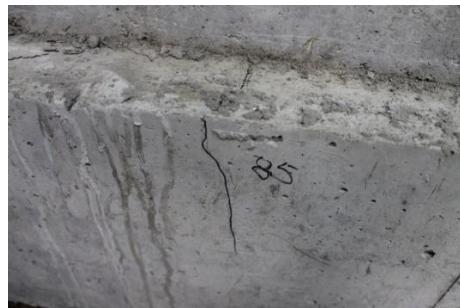
(c) Fisura en la viga de soporte.

Durante el ensayo del muro de concreto sin fachada ventilada, se presentaron fisuras en

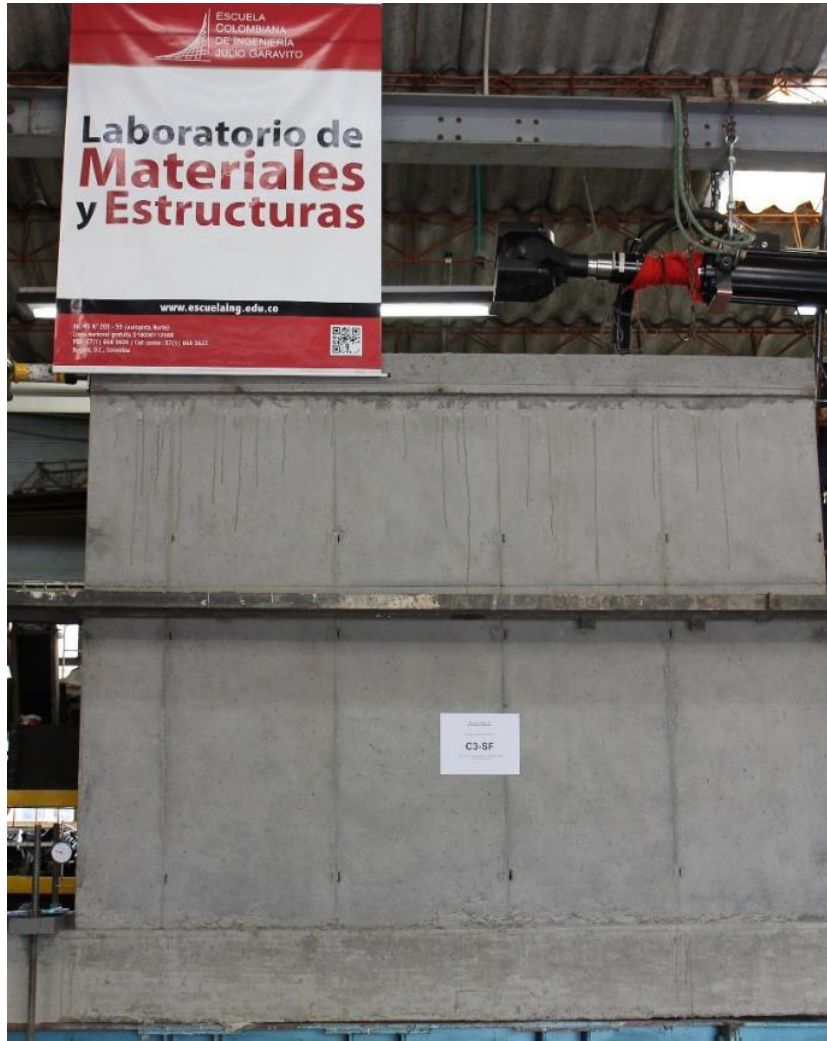
Fotografía 7-19 Montaje e instrumentación del muro C3-SF

C3-SF	Muro no estructural de concreto.
Tipo de fachada	Sin fachada

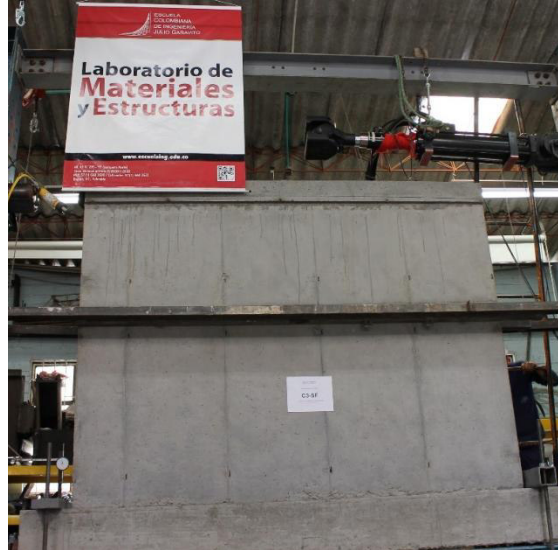
DESCRIPCIÓN DE LA FALLA**Fotografía 7-20** Detalles de la falla del muro C3-SF

(a) Fisura en la base del muro

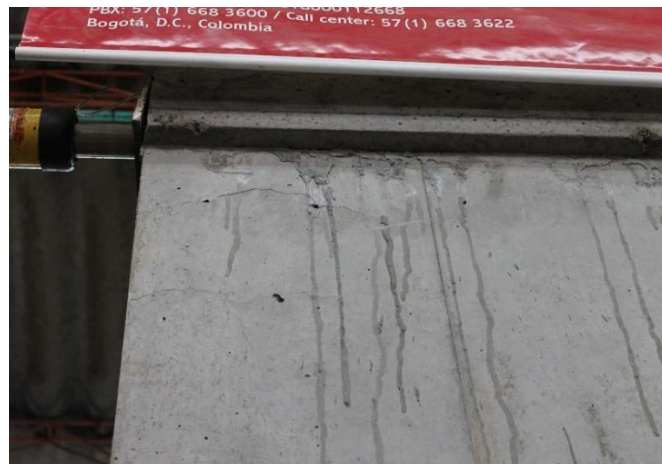
(b) Fisura en la parte superior del muro

Se presentaron fisuras en la parte superior del muro. Adicionalmente, se observan fisuras en la viga soporte a una carga de 69194 N. Al terminar el ensayo se evidencia que el muro se separa de la viga inferior, como se observa en el detalle (c), por la insuficiencia de anclaje.

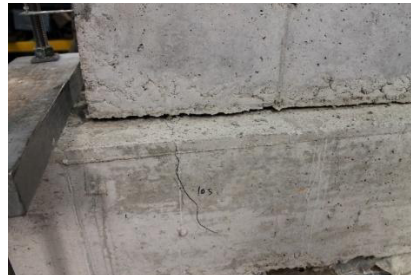
(c) Detalle de la fisura en la base del muro

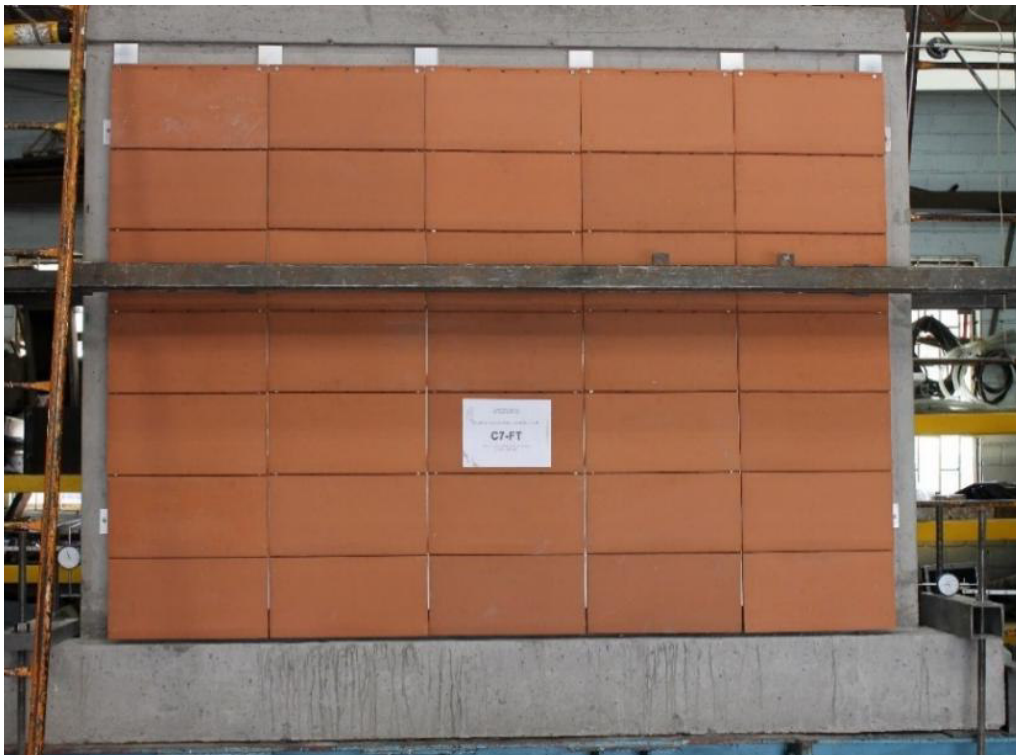
Fotografía 7-21 Montaje e instrumentación del muro C7-FT

C7-FT	Muro no estructural de concreto.
Tipo de fachada	Fachada con tornillo

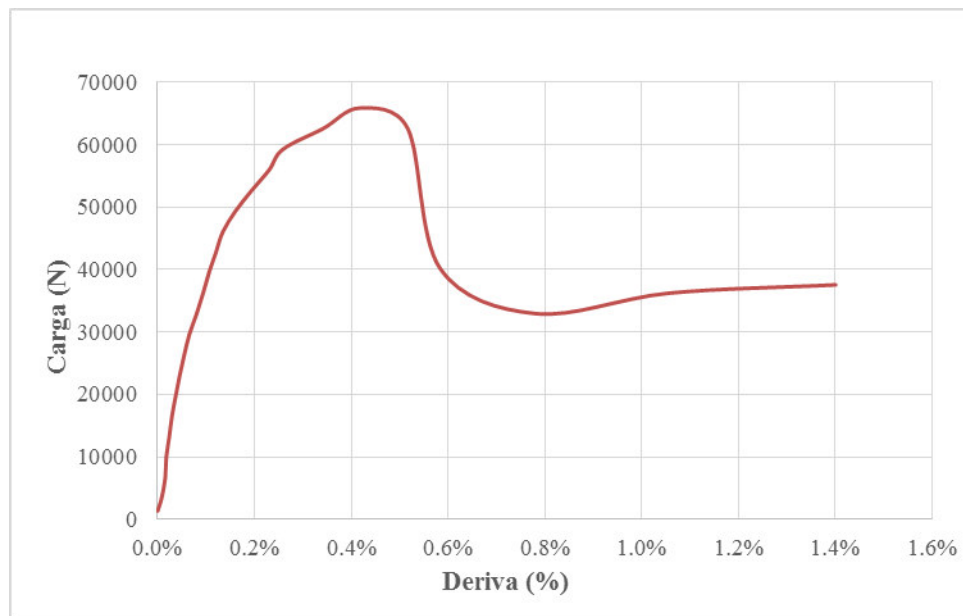
Gráfica 7-22 Carga lateral en el plano vs Deriva muro C7-SF

En la Gráfica 7-22 se evidencia que la deriva máxima alcanzada durante el ensayo fue de 1.4% que corresponde a un desplazamiento de 25.2 mm. La carga máxima alcanzada fue 66559 N.

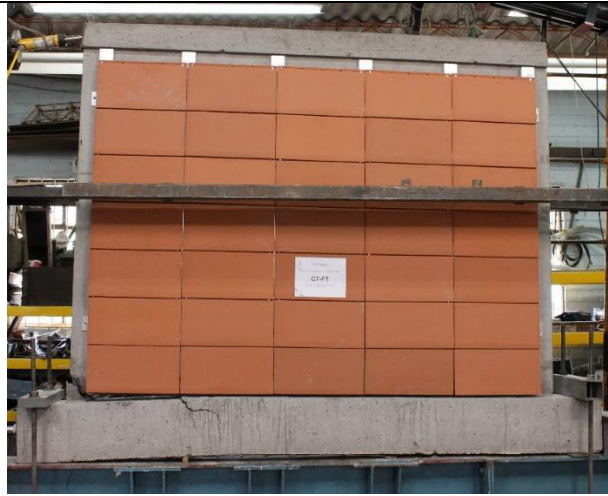
Fotografía 7-22 Detalles de la falla del muro C7-FT

(a) Falla en la base del muro

Se genera falla en la conexión viga - muro, induciendo fisuras en la base del muro. Este comportamiento no permite que se desarrolle la capacidad total del muro y por lo tanto no se generan esfuerzos en la fachada.

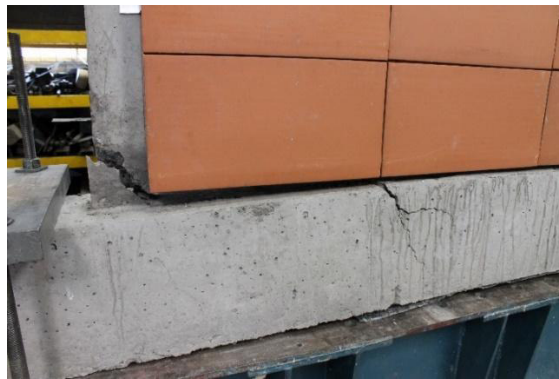
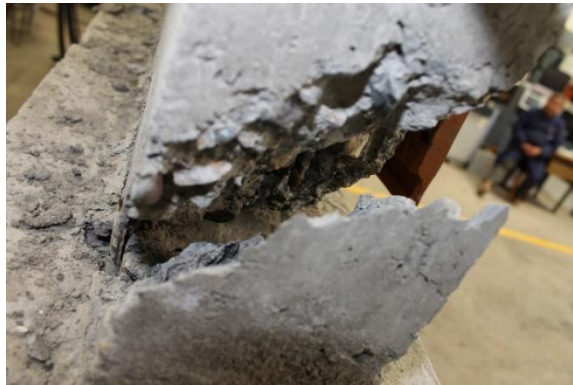
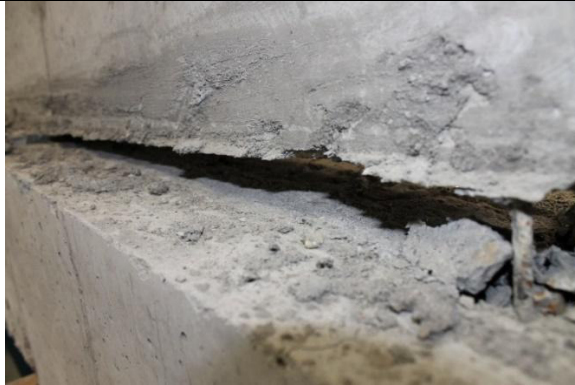
(b) Detalle falla del concreto en la base del muro

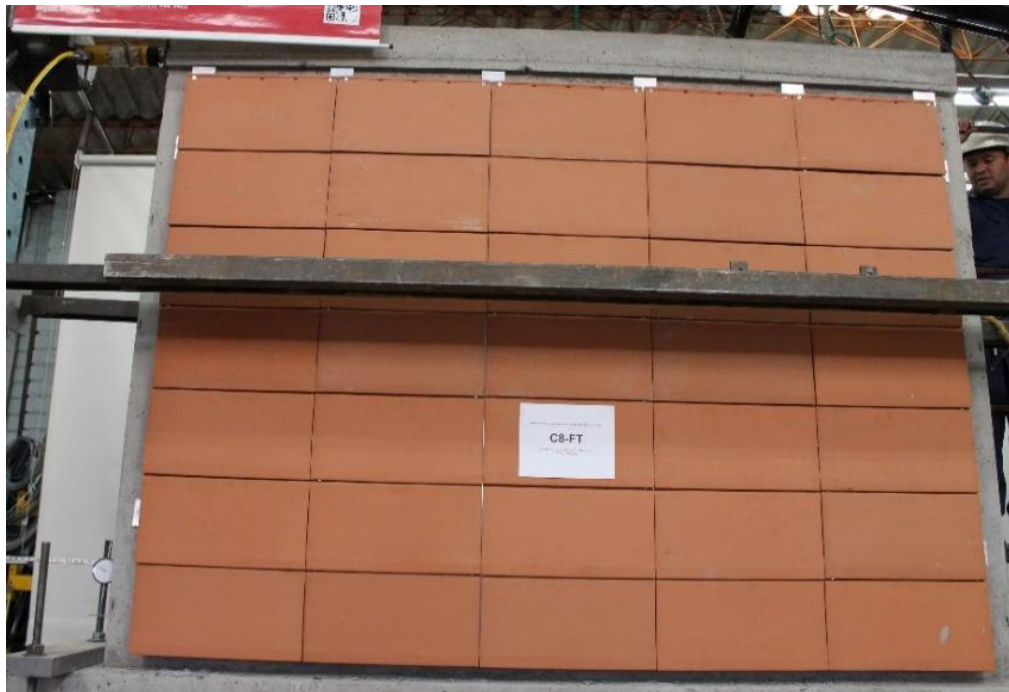
Fotografía 7-23 Montaje e instrumentación del muro C8-FT

C8-FT	Muro no estructural de concreto.
Tipo de fachada	Fachada con tornillo

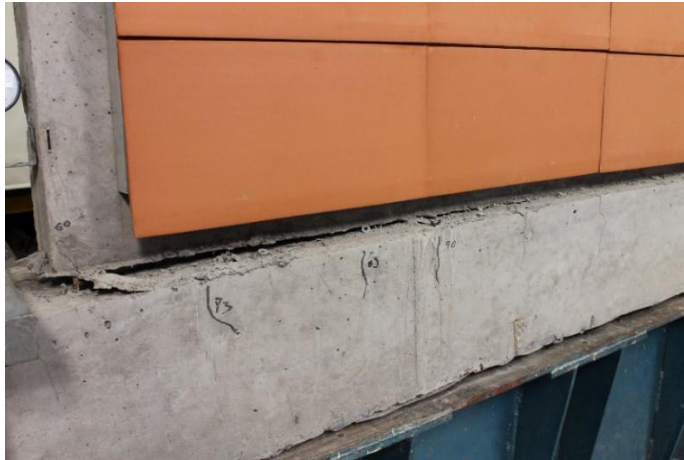
Fotografía 7-24 Detalles de la falla del muro C8-FT

(a) Falla en la base del muro

Se genera falla en la conexión viga - muro, induciendo fisuras en la base del muro. Este comportamiento no permite que se desarrolle la capacidad total del muro y por lo tanto no se generan esfuerzos en la fachada.

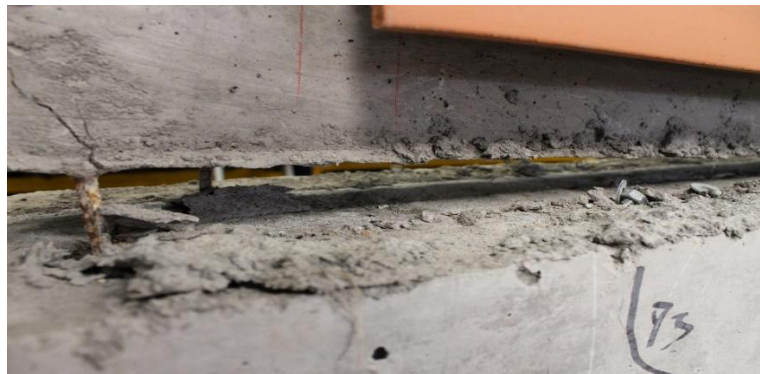
(b) Detalle desprendimiento de la base del muro

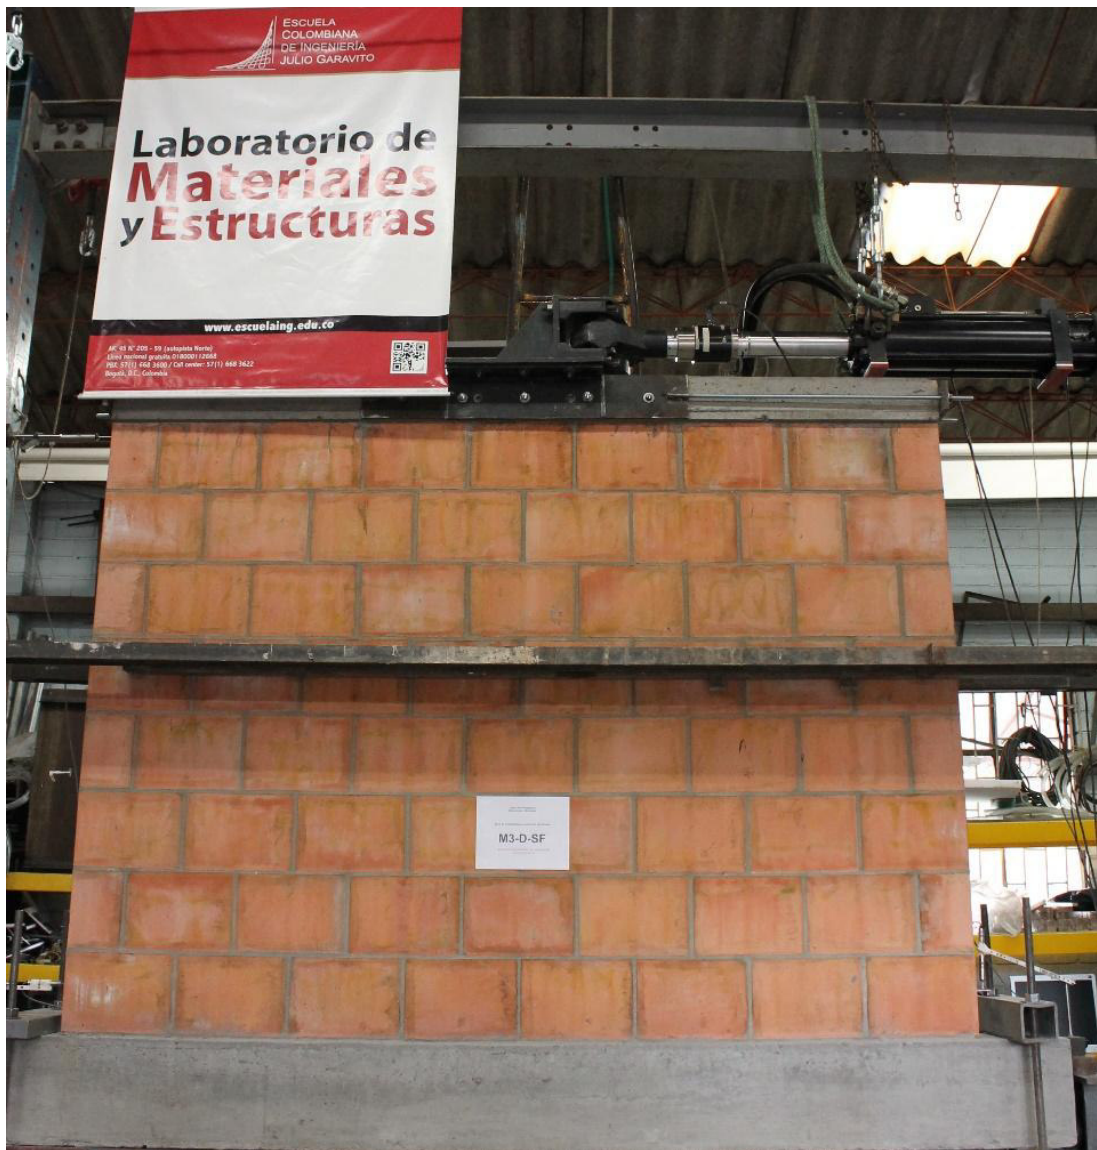
MUROS DE MAMPOSTERIA**MURO M3-D-SF****Fotografía 7-25** Montaje e instrumentación del muro M3-D-SF

M3-D-SF	Muro no estructural de mampostería.
Tipo de fachada	Sin fachada

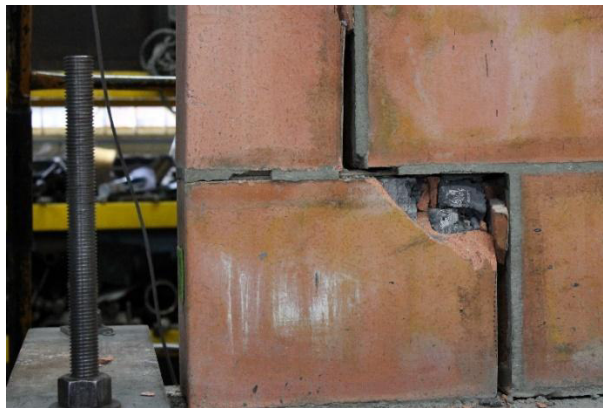
Fotografía 7-26 Detalles de la falla del muro M3-D-SF

(a) Falla en el muro en la zona de tensión y compresión alternadas

Durante el ensayo del muro de mampostería, se observa en el detalle (a) falla del muro en la zona sometida a tensión y compresión alternadas y en el detalle (b) fisuras en la base del muro.

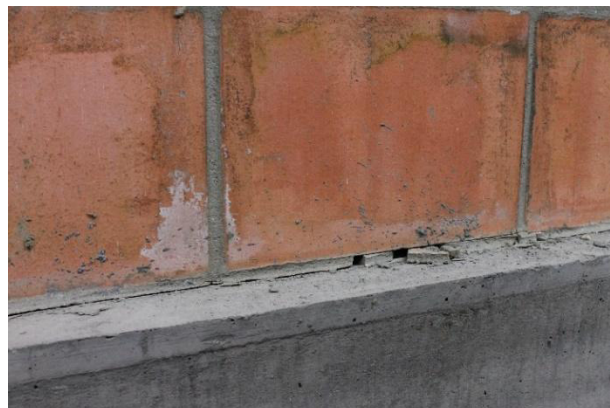
(b) Detalle de las fisuras en la base del muro

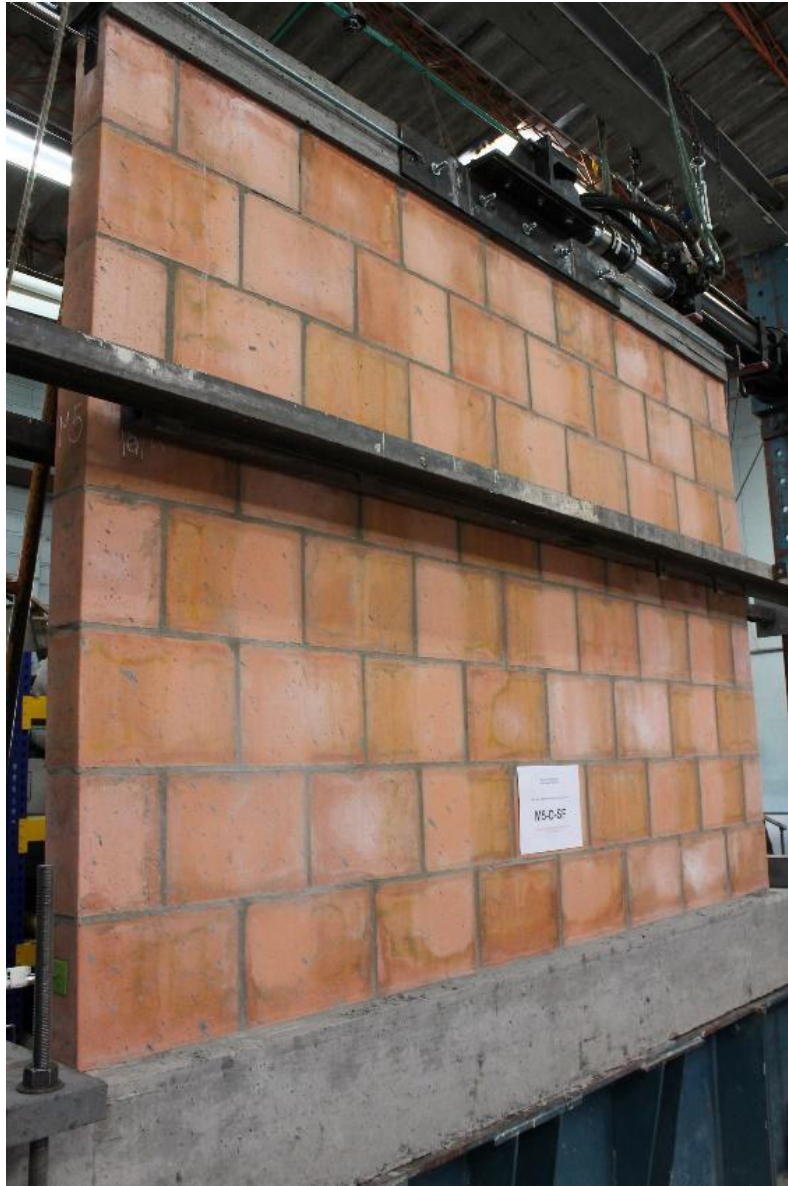
MURO M5-D-SF**Fotografía 7-27** Montaje e instrumentación del muro M5-D-SF

M5-D-SF	Muro no estructural de mampostería.
Tipo de fachada	Sin fachada

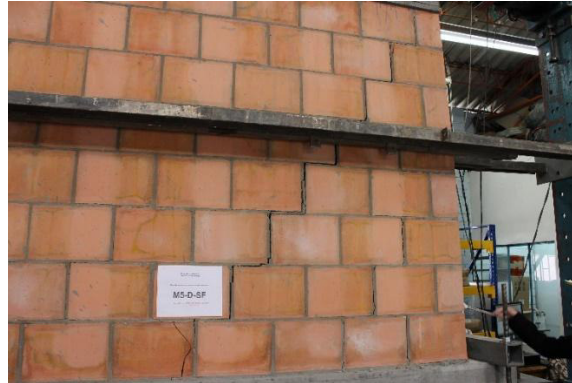
Fotografía 7-28 Detalles de la falla del muro M5-D-SF

(a) Vista frontal de la falla escalonada en la zona del mortero

Se observa nuevamente la falla escalonada en la cara frontal del muro en el detalle (a) y fractura de las unidades de arcilla en las zonas de tensión y compresión como se muestra en el detalle (b).

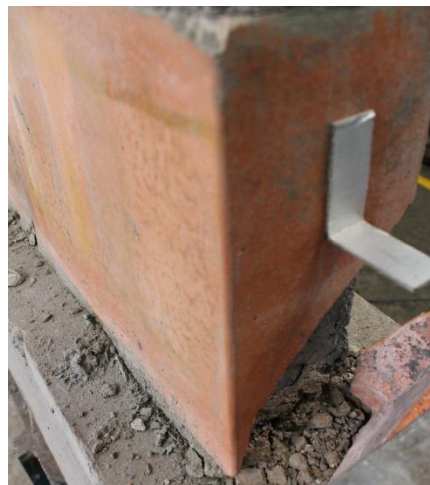
(b) Aplastamiento del mortero en la zona de compresión

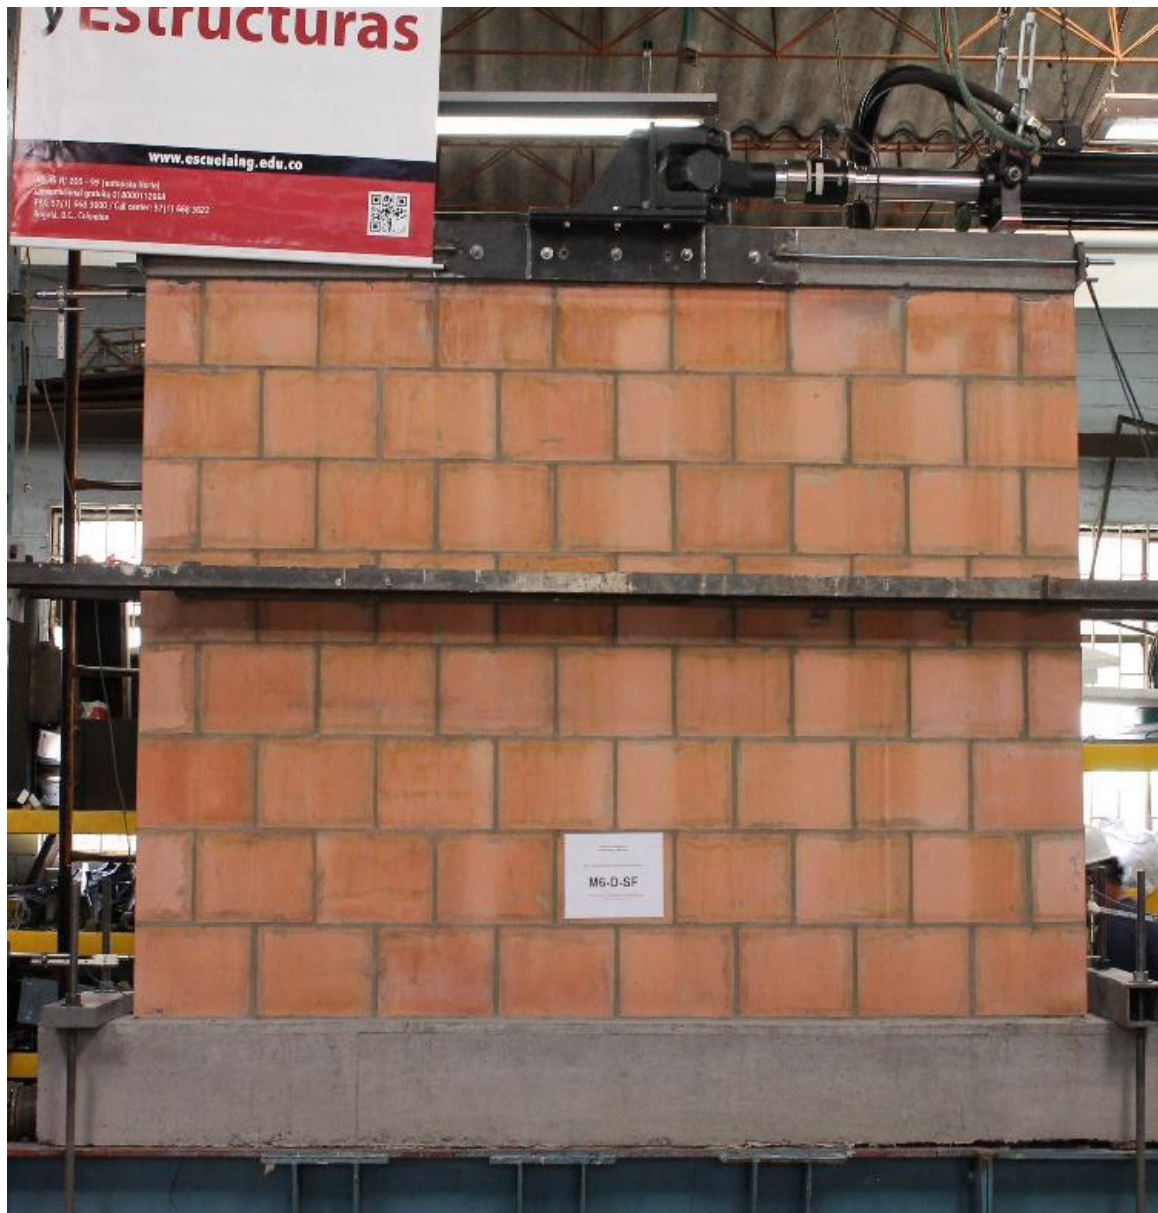
MURO M6-D-SF**Fotografía 7-29** Montaje e instrumentación del muro M6-D-SF

M6-D-SF	Muro no estructural de mampostería.
Tipo de fachada	Sin fachada

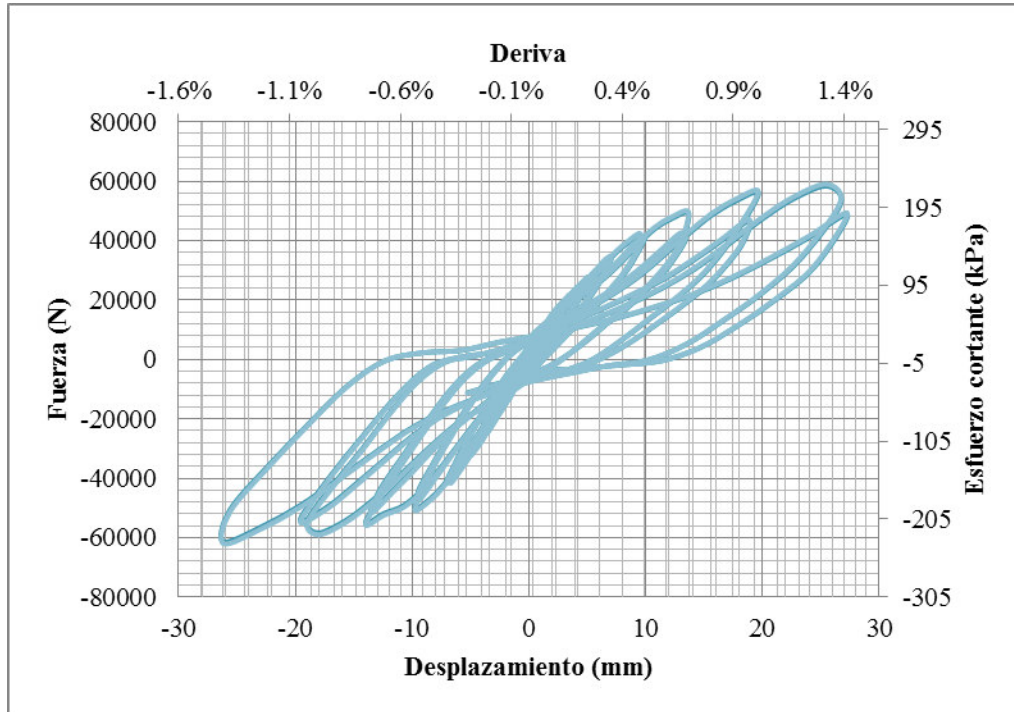
Gráfica 7-29 Curva de histéresis del muro M6-D-SF

Al igual que los dos muros anteriores es posible evidenciar que hasta el 0.4% de la deriva se presenta un comportamiento lineal- elástico y que los ciclos de carga y descarga generan la pérdida de rigidez del muro, obteniendo finalmente un desplazamiento máximo alcanzado de 27.3 mm. La carga máxima alcanzada fue de 61350 N, que corresponde a una deriva del 1.4%.

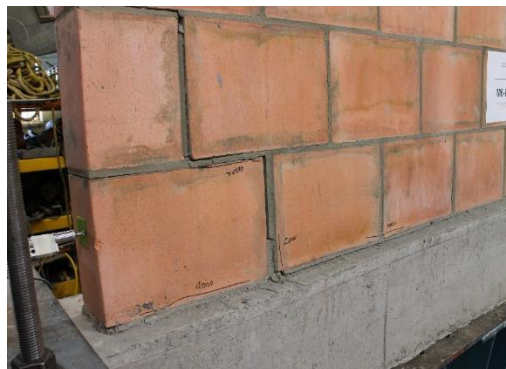
Fotografía 7-30 Detalles de la falla del muro M6-D-SF

(a) Vista frontal falla escalonada en el muro

Se observa falla escalonada en la cara frontal del muro en el detalle (a) y fractura de las unidades de arcilla en las zonas de tensión y compresión como se muestra en el detalle (b).

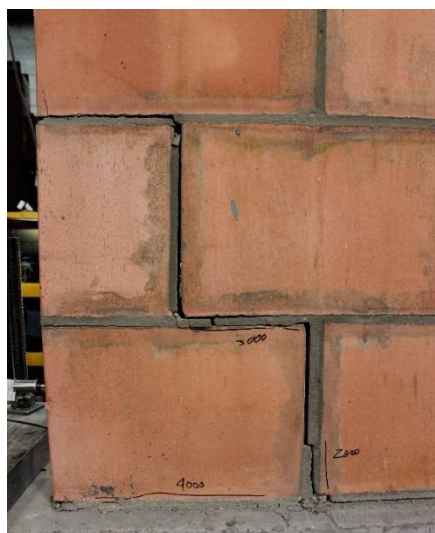
(b) Fractura en la zona de compresión-tensión

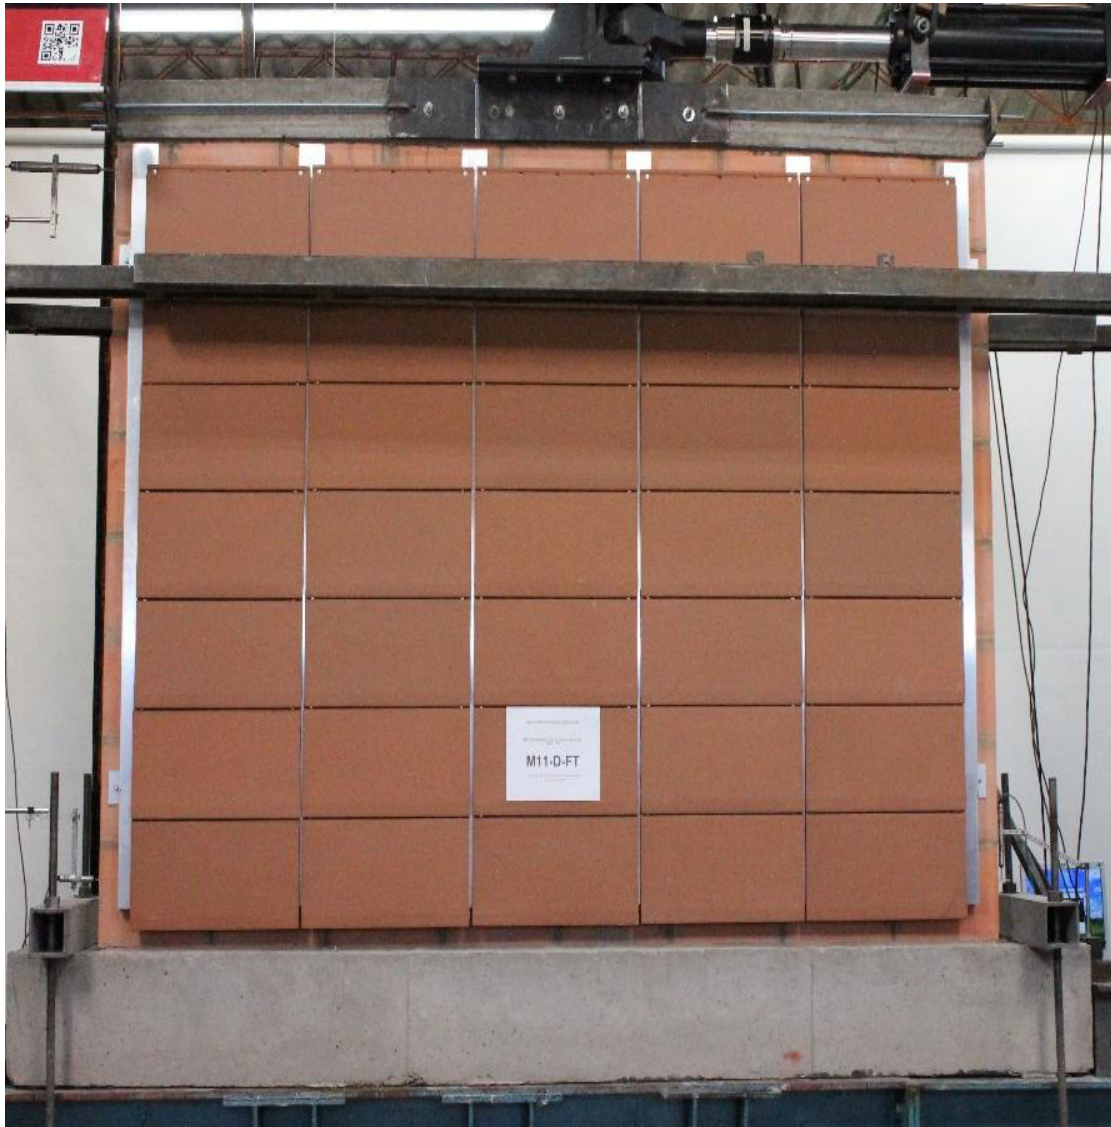
MURO M11-D-FT**Fotografía 7-31** Montaje e instrumentación del muro M11-D-FT

M11-D-FT	Muro no estructural de mampostería.
Tipo de fachada	Fachada con tornillo
Tipo de anclaje del sistema al muro	Pernos de expansión

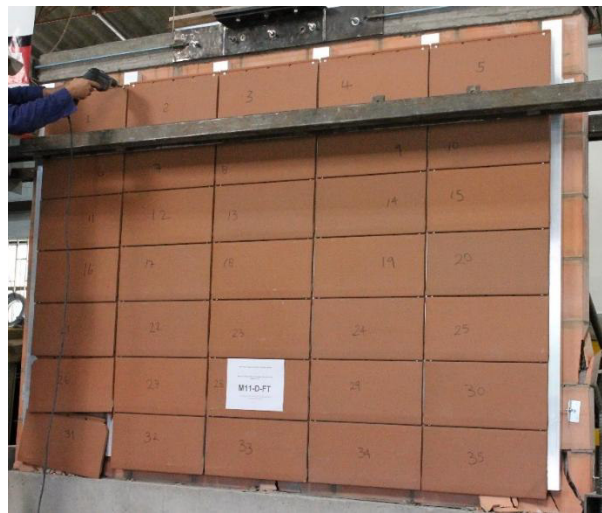
Fotografía 7-32 Detalles de la falla del muro M11-D-FT

(a) Vista frontal de la falla del muro

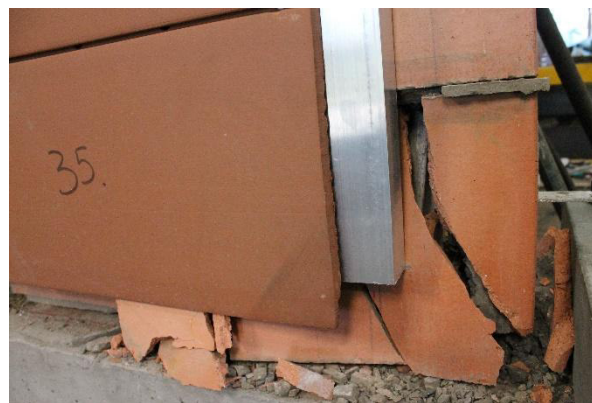
(b) Aplastamiento en la zona de tensión y compresión

Se observa falla en las zonas de tensión y compresión del muro, como se muestra en el detalle (b). Adicionalmente, se evidencia que en una de las conexiones entre el ángulo y el perfil, este último se desgarró, desplazándose de su posición inicial 2.7 cm aproximadamente por el efecto de escalonamiento del muro. En cuanto a las piezas de

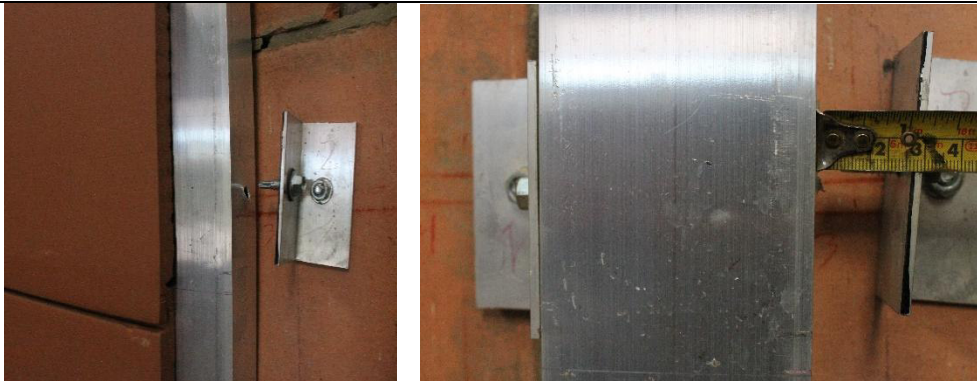
(c) Desplazamiento del perfil de soporte

fachada ventilada, se presenta falla de la pieza, debido a la rigidez de la conexión entre la misma y el perfil.

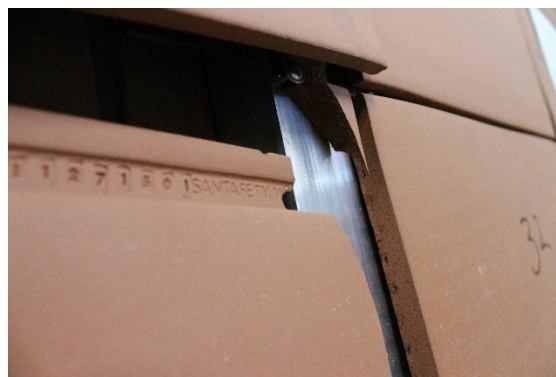
(c) Falla de la conexión de la pieza de fachada al perfil

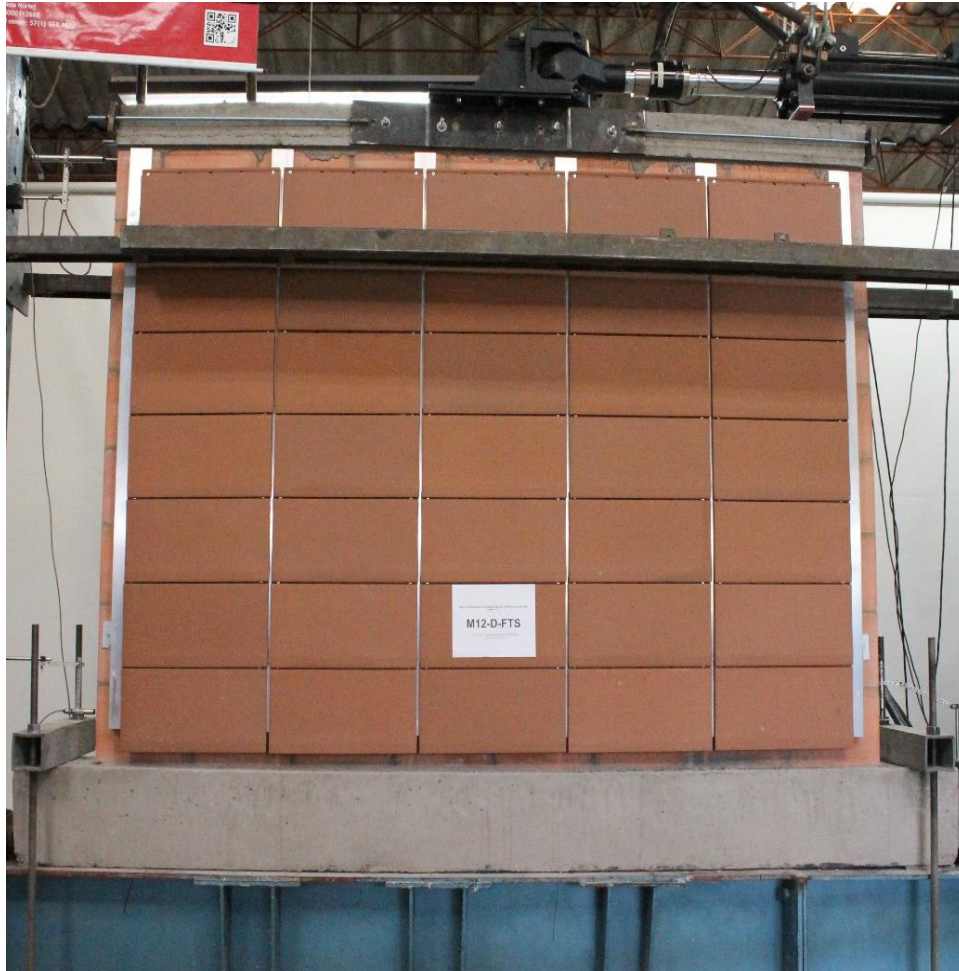
Fotografía 7-33 Montaje e instrumentación del muro M12-D-FTS

M12-D-FTS	Muro no estructural de mampostería.
Tipo de fachada	Fachada con tornillo y punto de sika
Tipo de anclaje del sistema al muro	Pernos de expansión

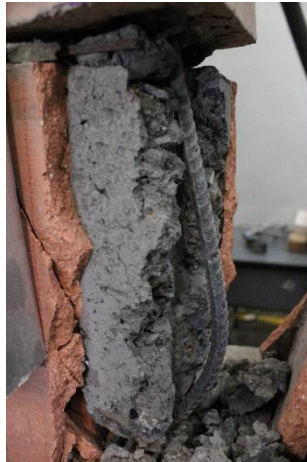
Fotografía 7-34 Detalles de la falla del muro M12-D-FTS

(a) Aplastamiento en la zona de tensión – compresión y desintegración del ladrillo

Se observa falla en las zonas de tensión y compresión del muro como se muestra en el detalle (b) presentándose incluso pandeo del refuerzo del muro en uno de los extremos al no haberse garantizado un relleno uniforme de grouting en las celdas. A diferencia del muro anterior, en este caso no se presenta falla de las piezas de fachada, sin embargo se presenta desplazamiento del perfil de soporte por desgarramiento en la zona de anclaje.

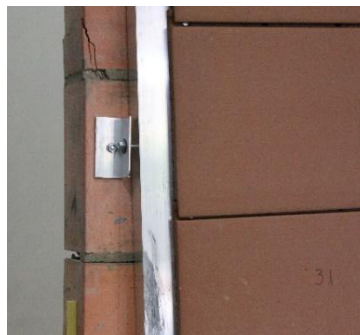
(b) Desplazamiento del perfil de soporte

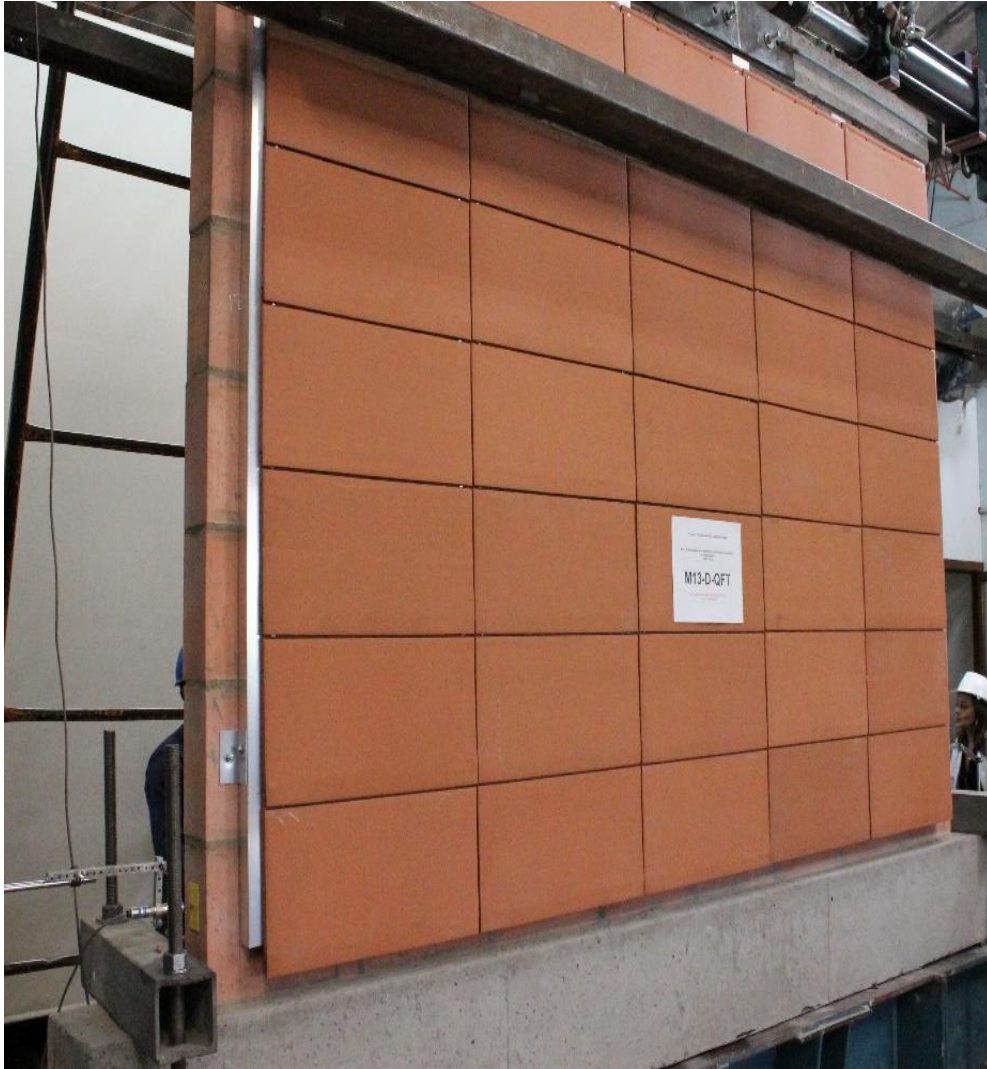
MURO M13-D-QFT**Fotografía 7-35 Montaje e instrumentación del muro M13-D-QFT**

M13-D-QFT	Muro no estructural de mampostería.
Tipo de fachada	Fachada con tornillo
Tipo de anclaje del sistema al muro	Anclaje químico

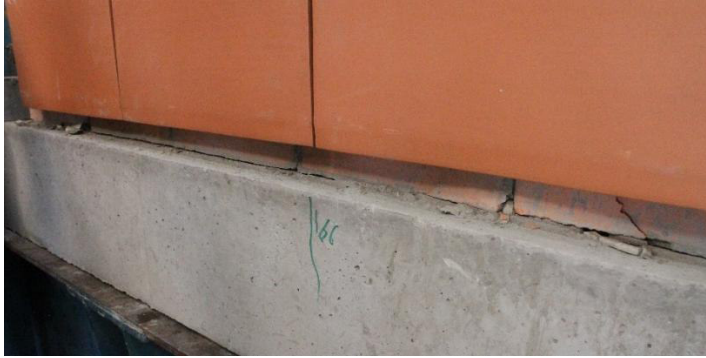
Fotografía 7-36 Detalles de la falla del muro M13-D-QFT

(a) Fisuras en la base del muro

químicos al muro se observa fisuración en la base del muro como muestra el detalle (a). Por otro lado, no se presenta falla en las piezas de fachada ventilada, sin embargo, al finalizar el ensayo se encuentra deslizamiento del anclaje químico de sujeción del muro, como se muestra en el detalle (b), posiblemente debido a deficiencias en su proceso de instalación.

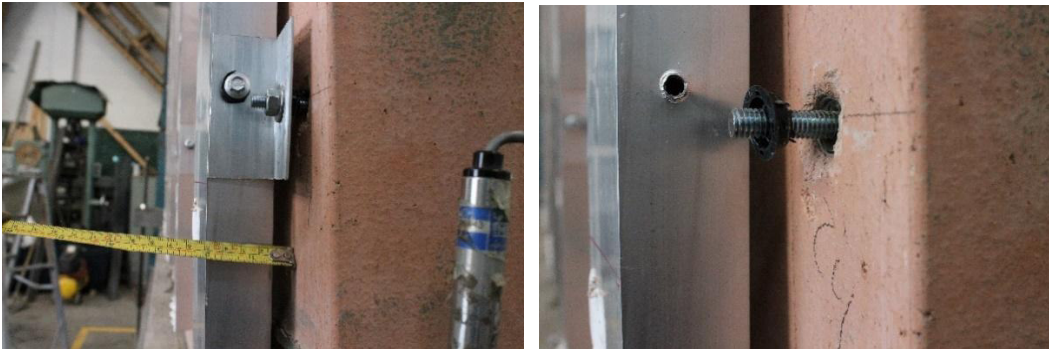
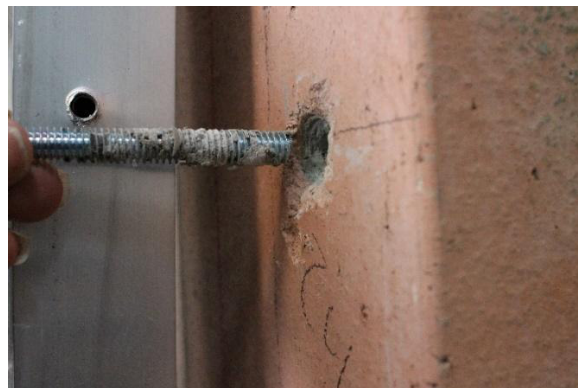
(b) Falla del anclaje químico

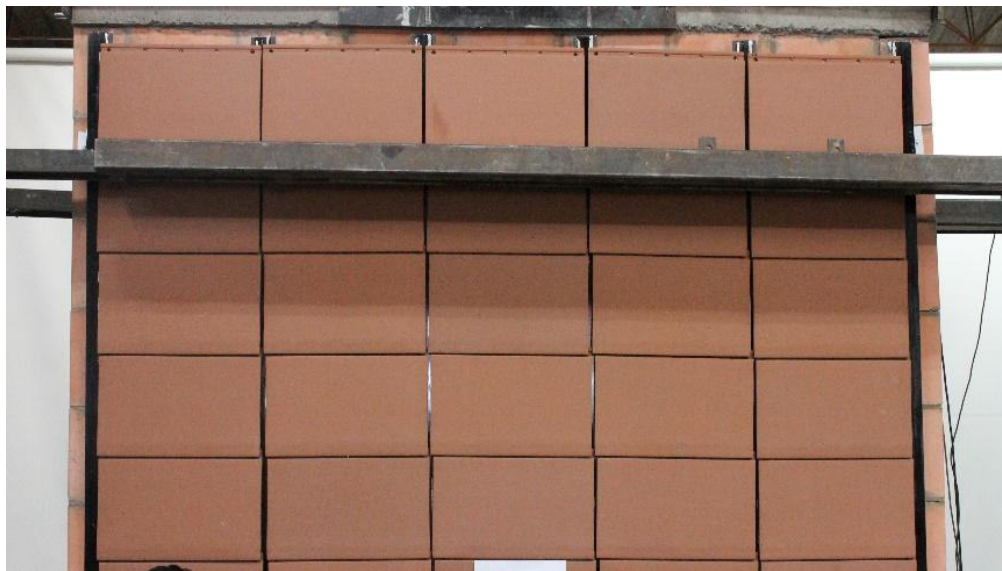
Fotografía 7-37 Montaje e instrumentación del muro M14-D-FA

M14-D-FA	Muro no estructural de mampostería.
Tipo de fachada	Fachada adherida
Tipo de anclaje del sistema al muro	Pernos de expansión

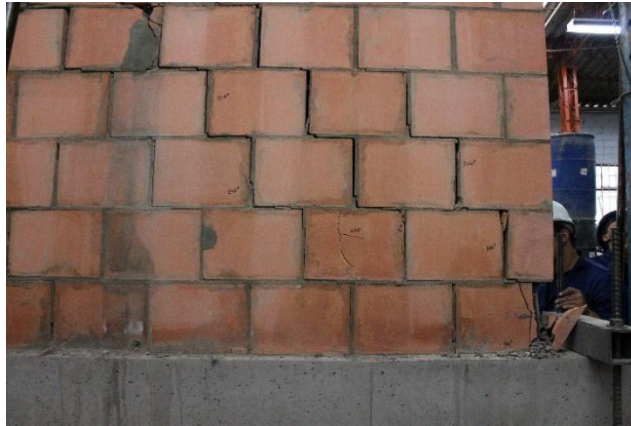
Fotografía 7-38 Detalles de la falla del muro M14-D-FA

(a) Falla escalonada en la cara posterior del muro

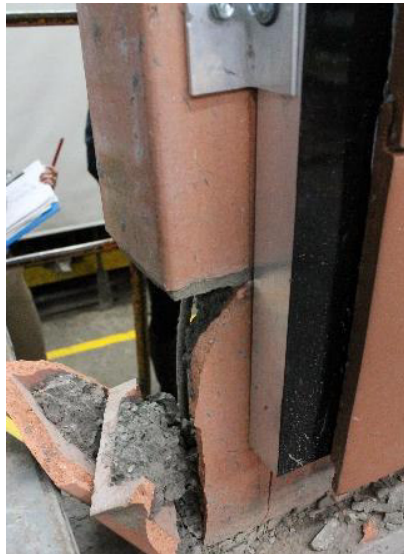
(b) Aplastamiento en base en la zona de compresión-tensión

Se observa falla en las unidades de los extremos del muro como se muestra en el detalle (b). Adicionalmente, se presenta desplazamiento relativo entre algunas piezas de fachada ventilada, al finalizar el ensayo se retiraron las piezas, encontrando que existieron problemas de preparación de superficie antes de aplicar el adhesivo de poliuretano de Sika. Asimismo, se evidencia en el detalle (c) que el cordón aplicado fue insuficiente para soportar el peso de las piezas.

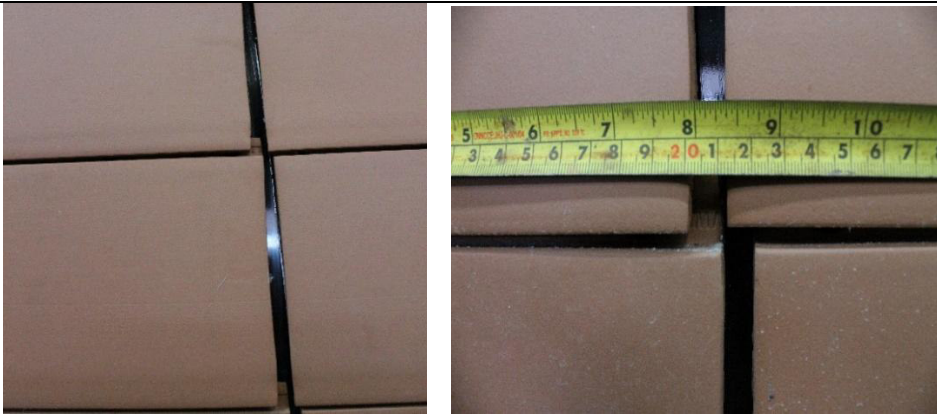
(c) Desplazamientos relativos de las piezas de fachada ventilada

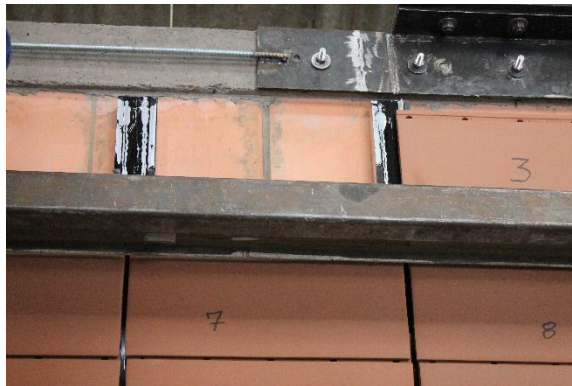
(d) Cordón discontinuo de adhesivo de poliuretano

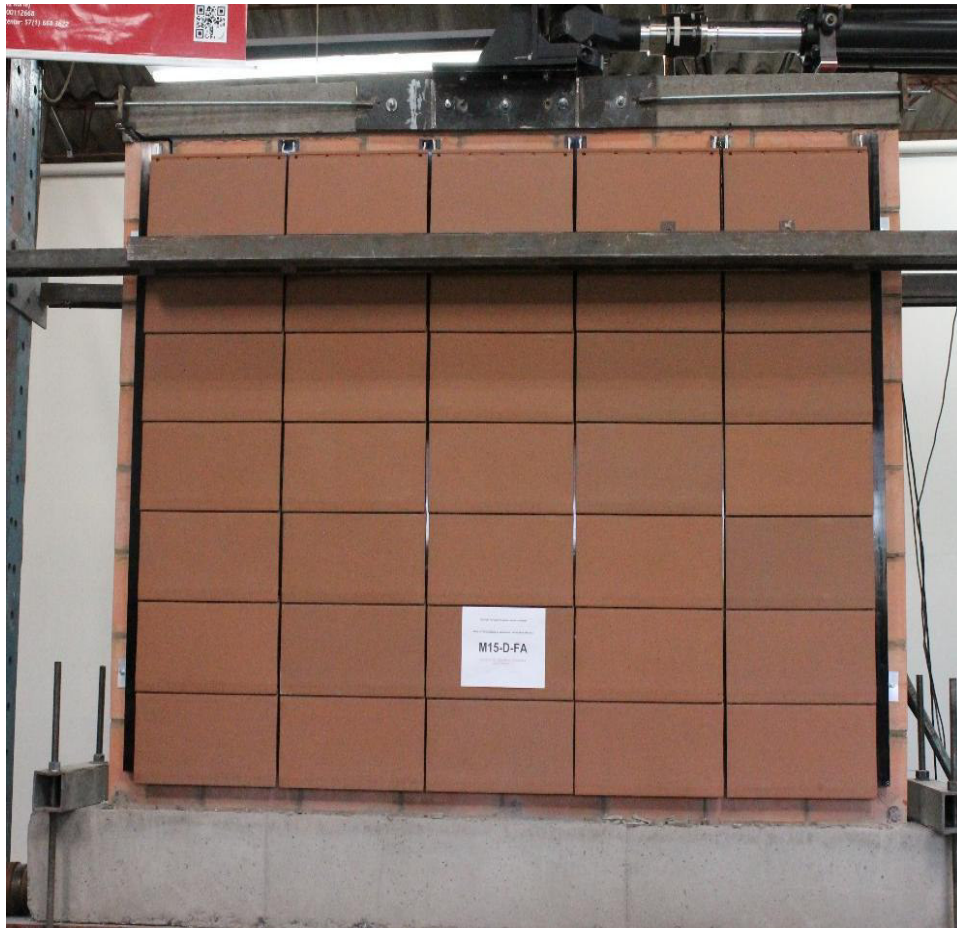
MURO M15-D-FA**Fotografía 7-39 Montaje e instrumentación del muro M15-D-FA**

M15-D-FA	Muro no estructural de mampostería.
Tipo de fachada	Fachada adherida
Tipo de anclaje del sistema al muro	Pernos de expansión

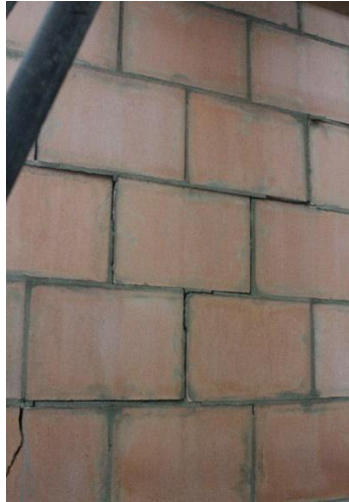
Fotografía 7-40 Detalles de la falla del muro M15-D-FA

(a) Detalle de la falla escalonada en la cara posterior del muro

Se observa la falla típica escalonada de los muros de mampostería. Adicionalmente, se evidencian algunos problemas de aplicación del adhesivo, pero estos no son representativos, ya que las piezas de fachada ventilada no fallan, ni presentan desplazamientos relativos durante el ensayo.

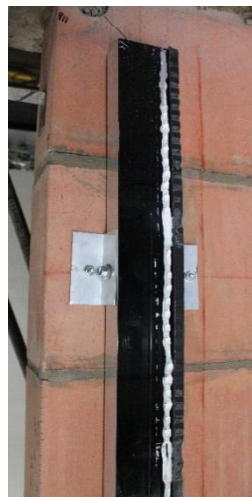
(b) Detalle de discontinuidades del adhesivo de sika
