Evaluación De Las Propiedades Mecánicas Y La Estabilidad Estructural De Un Sistema De Fachada Ventilada

Escuela Colombiana de Ingeniería
Posgrado en Ingeniería Civil
Bogotá, Colombia
2016

**Tesis para optar al título de Magister en Ingeniería Civil con énfasis en Ingeniería
Estructural**

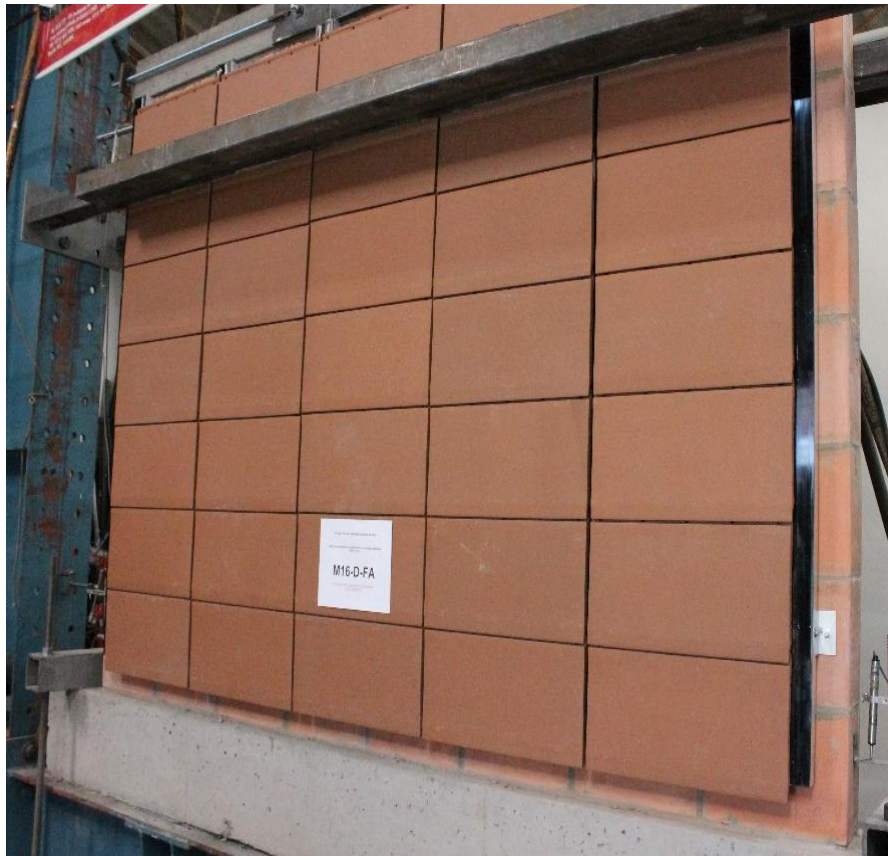
Fotografía 7-41 Montaje e instrumentación del muro M16-D-FA

M16-D-FA	Muro no estructural de mampostería.
Tipo de fachada	Fachada adherida
Tipo de anclaje del sistema al muro	Pernos de expansión

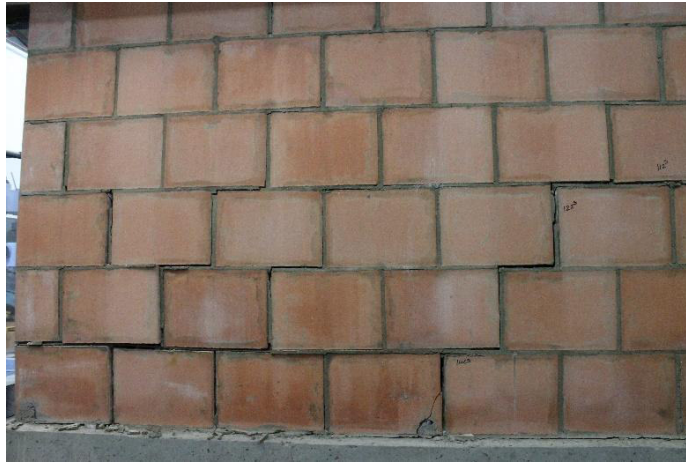
DESCRIPCIÓN DE LA FALLA**Fotografía 7-42 Detalles de la falla del muro M16-D-FA**

(a) Falla escalonada en la cara posterior del muro

Durante el ensayo del muro de mampostería se observa la falla típica escalonada como se muestra en el detalle (a). Adicionalmente, se evidencia en el detalle (b), falla en los extremos del muro en la zona de tensión-compresión. El detalle (c) muestra algunos problemas de aplicación del adhesivo de poliuretano.

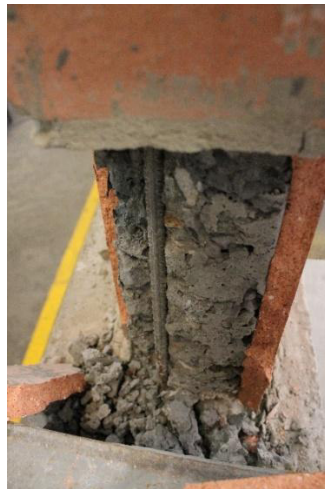
(b) Aplastamiento zona de compresión-tensión.

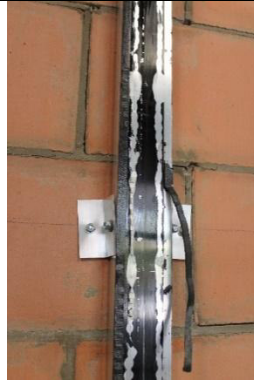
(c) Deficiencias de continuidad del adhesivo

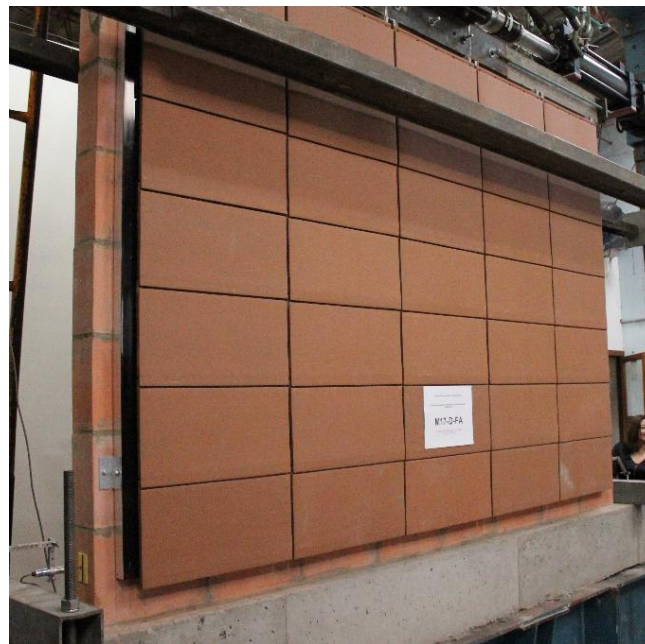
Fotografía 7-43 Montaje e instrumentación del muro M17-D-FA

M17-D-FA	Muro no estructural de mampostería.
Tipo de fachada	Fachada adherida
Tipo de anclaje del sistema al muro	Pernos de expansión

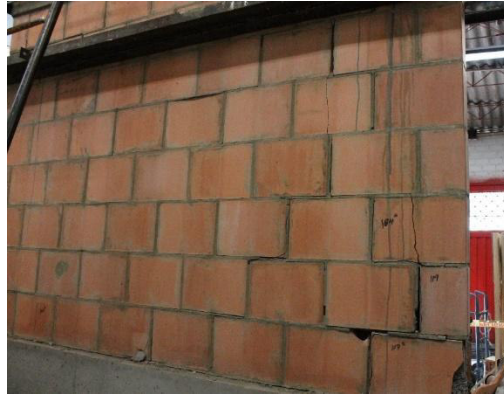
Fotografía 7-44 Detalles de la falla del muro M17-D-FA

(a) Vista de la falla escalonada en la cara posterior del muro

Se observa en el detalle (a) la falla típica escalonada de los muros de mampostería. Adicionalmente, se evidencia en el detalle (b) falla en las zonas de tensión y compresión, así como el movimiento de uno de los perfiles, ya que una de las conexiones de los ángulos al muro coincidió con la pega y al presentarse la falla escalonada por las pegas, dicha conexión permitió el desplazamiento del perfil, como se observa el detalle (c).

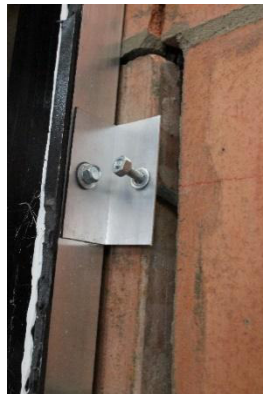
(c) Desplazamiento de uno de los perfiles de soporte

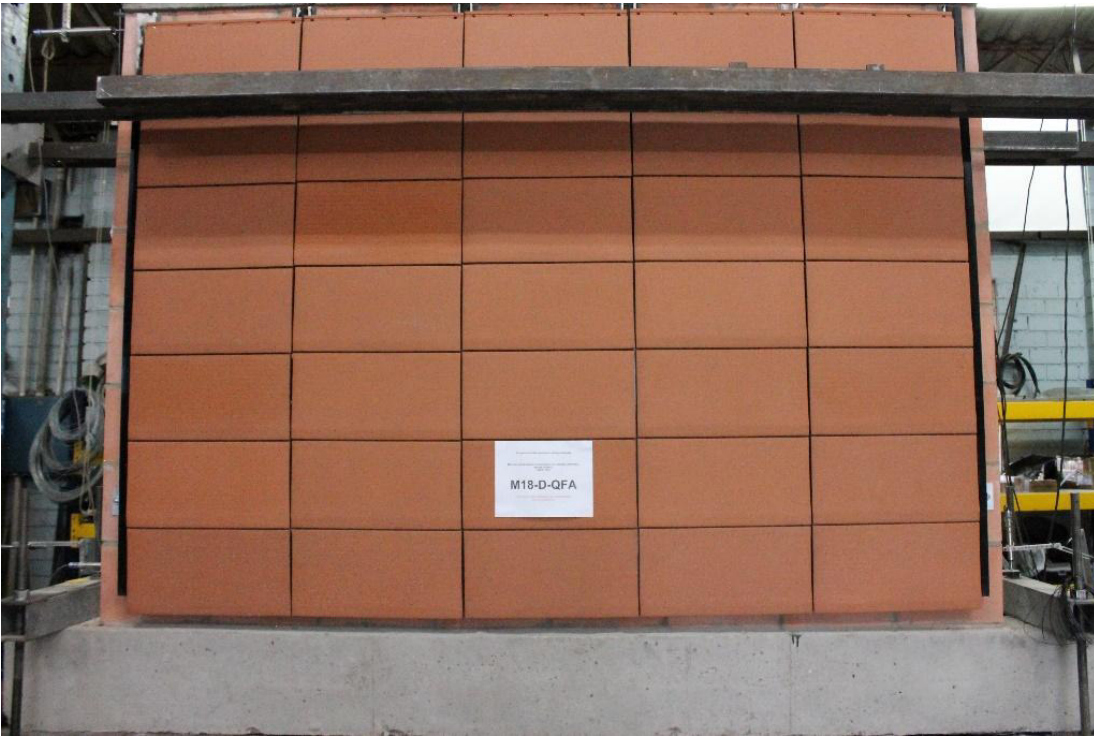
Fotografía 7-45 Montaje e instrumentación del muro M18-D-QFA

M18-D-QFA	Muro no estructural de mampostería.
Tipo de fachada	Fachada adherida
Tipo de anclaje del sistema al muro	Anclaje químico

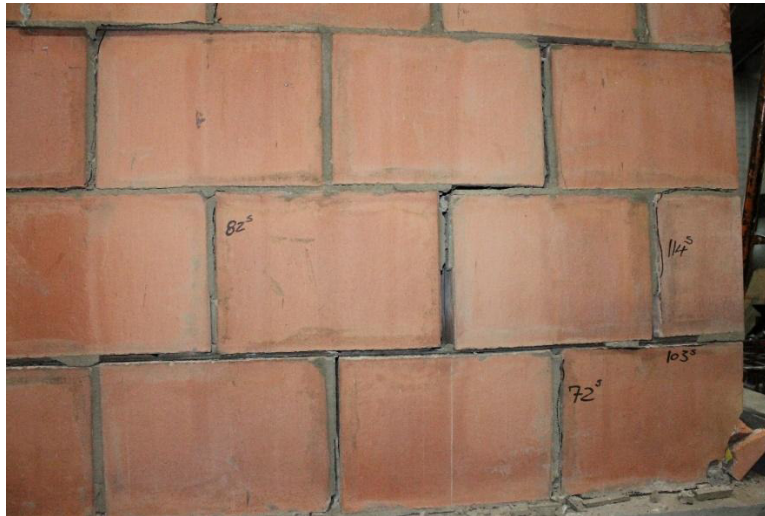
Fotografía 7-46 Detalles de la falla del muro M18-D-QFA

(a) Vista de la falla escalonada en la cara posterior del muro

Durante el ensayo del muro se observa la falla escalonada del muro. Adicionalmente, se evidencia falla en los extremos del muro, en las zonas de tensión y compresión. Asimismo, se presentó desplazamiento de uno de los perfiles de soporte, ya que los ángulos son conexiones rígidas y al presentarse falla escalonada el perfil sufre desgarramiento y se desplaza. Finalmente, se encontró que en este muro todos los cordones de adhesivo de poliuretano presentaban continuidad.

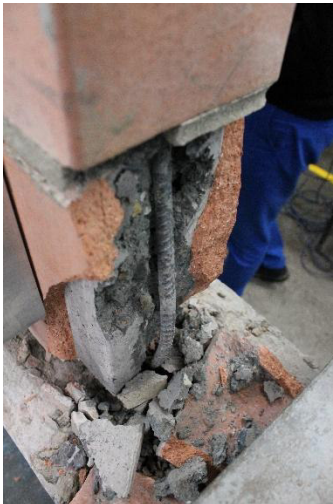
(b) Aplastamiento y desintegración de la unidad de arcilla en la zona de compresión y de tensión

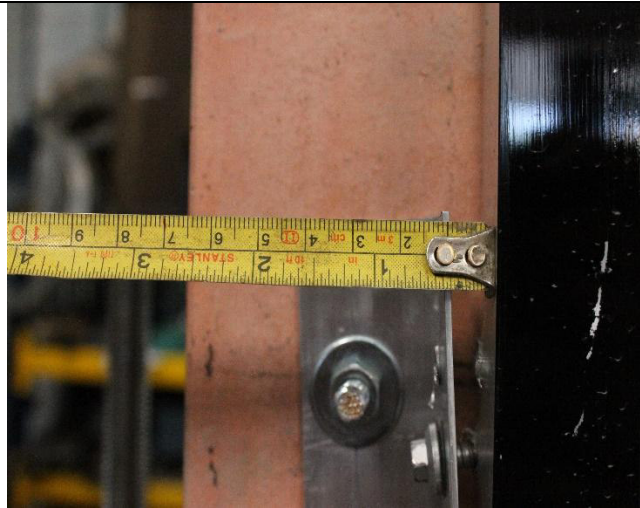
(c) Desplazamiento de uno de los perfiles de soporte

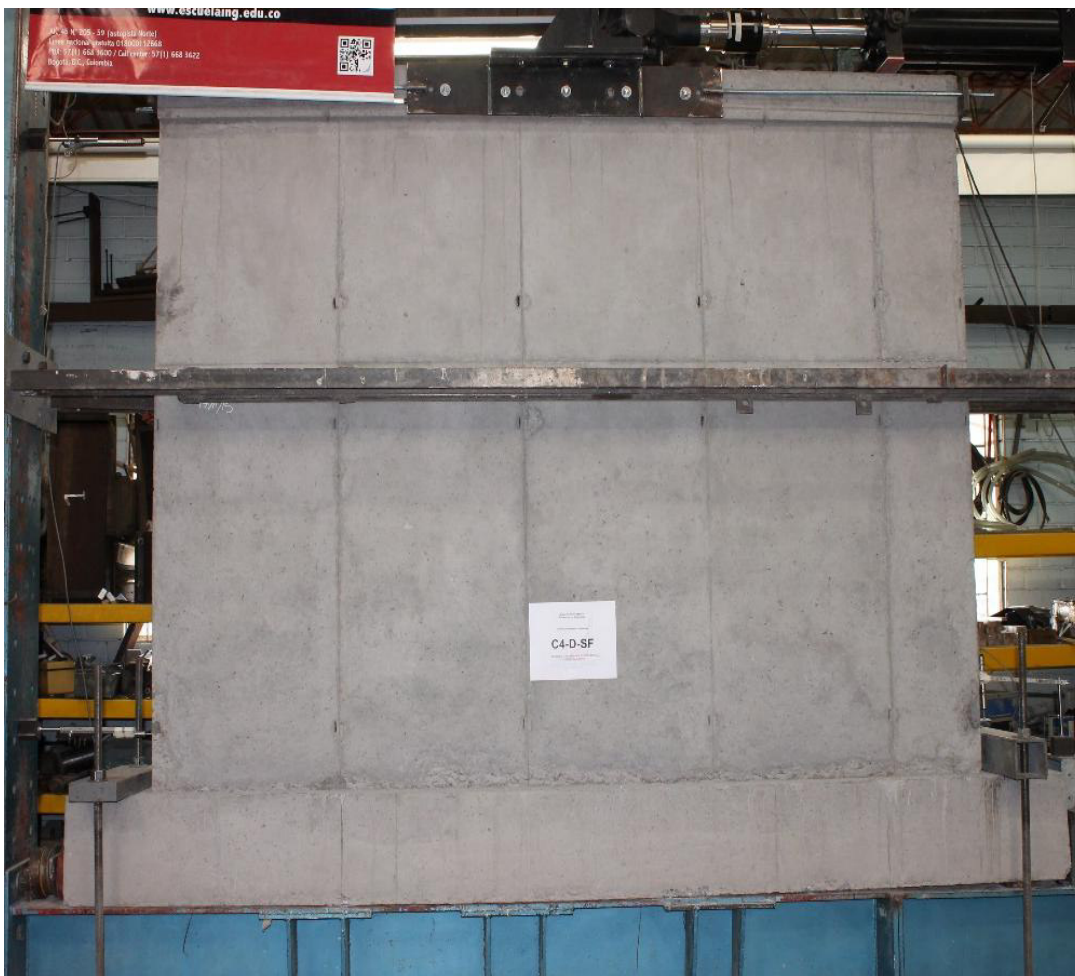
MUROS DE CONCRETO**MURO C4-D-SF****Fotografía 7-47 Montaje e instrumentación del muro C4-D-SF**

C4-D-SF	Muro no estructural de concreto.
Tipo de fachada	Sin fachada ventilada

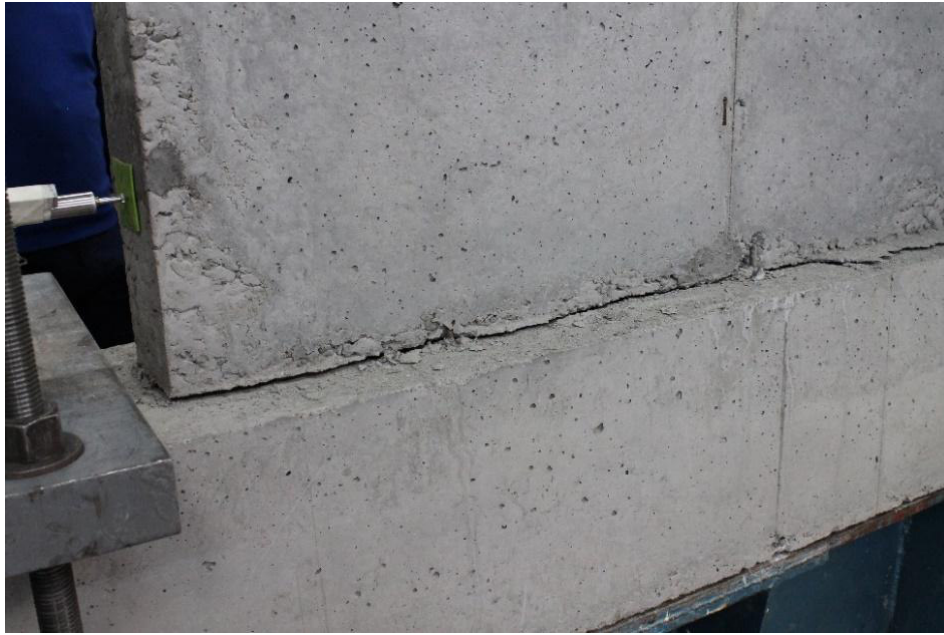
Fotografía 7-48 Detalles de la falla del muro C4-D-SF

(a) Falla en la base del muro por ineficiencia en el anclaje muro-viga.

Durante el ensayo del muro de concreto se presenta ineficiencia del anclaje del muro a la viga de soporte como se muestra en el detalle (a).

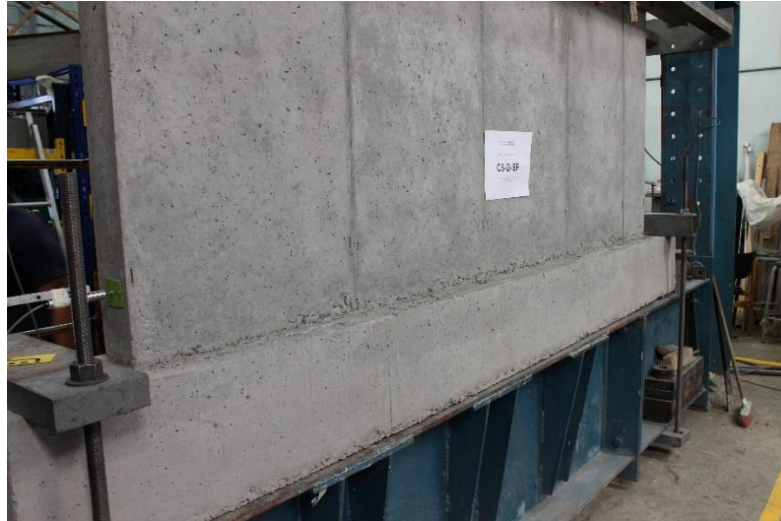
Fotografía 7-49 Montaje e instrumentación del muro C5-D-SF

C5-D-SF	Muro no estructural de concreto.
Tipo de fachada	Sin fachada ventilada

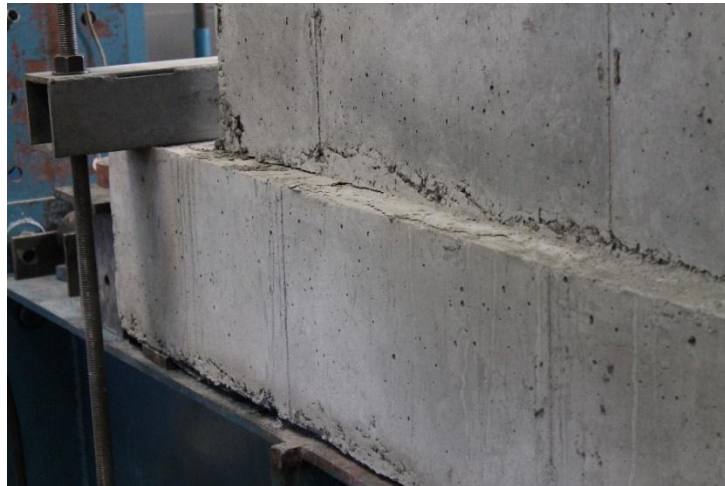
DESCRIPCIÓN DE LA FALLA**Fotografía 7-50 Detalles de la falla del muro C5-D-SF**

(a) Falla en la base del muro por ineficiencia en el anclaje muro-viga.

Durante el ensayo del muro de concreto se presenta ineficiencia del anclaje del muro a la viga de soporte como se muestra en el detalle (a).

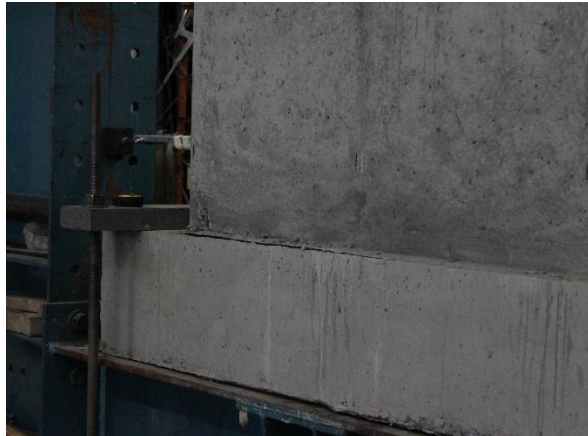
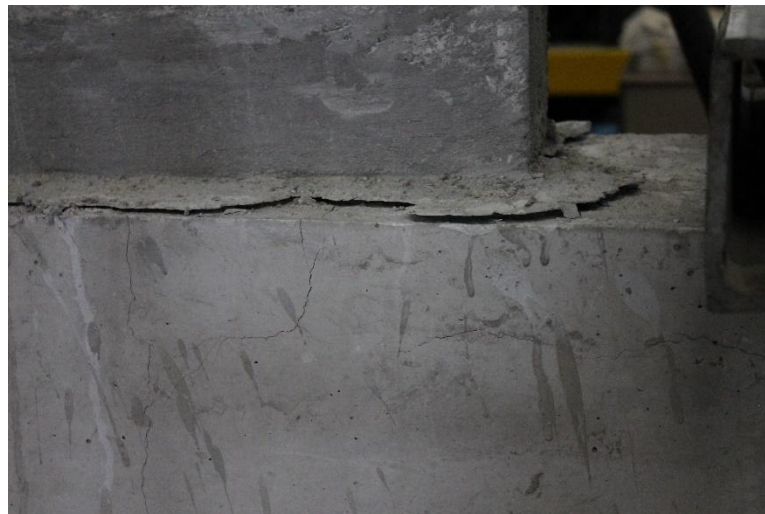
Fotografía 7-52 Detalles de la falla del muro C6-D-SF

(a) Falla en la base del muro por ineficiencia en el anclaje muro-viga.

Durante el ensayo del muro de concreto se presenta ineficiencia del anclaje del muro a la viga de soporte como se muestra en el detalle (a).

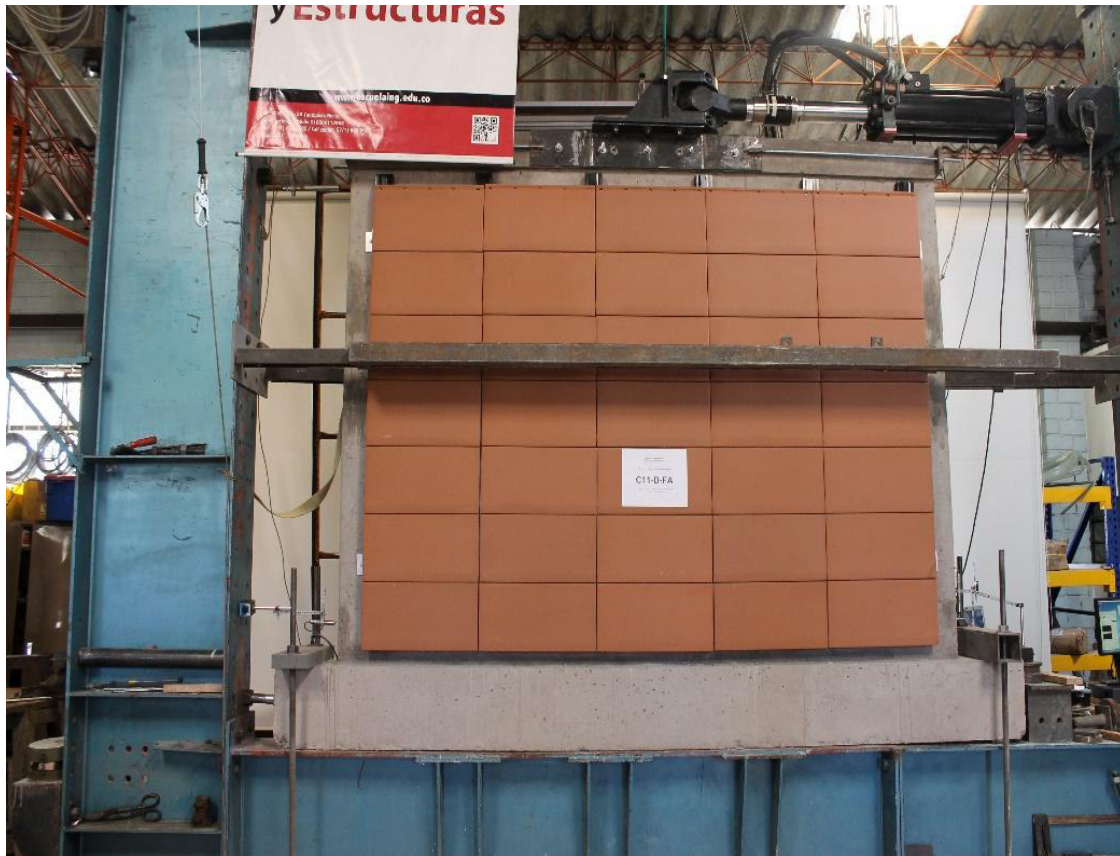
MURO C11-D-FA**Fotografía 7-53 Montaje e instrumentación del muro C11-D-FA**

C11-D-FA	Muro no estructural de concreto.
Tipo de fachada	Fachada adherida
Tipo de anclaje del sistema al muro	Pernos de expansión

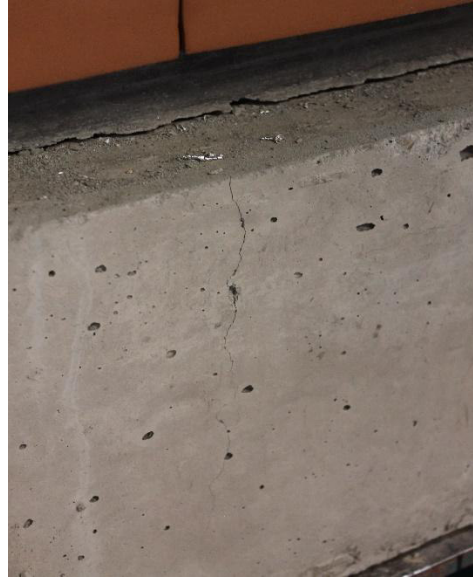
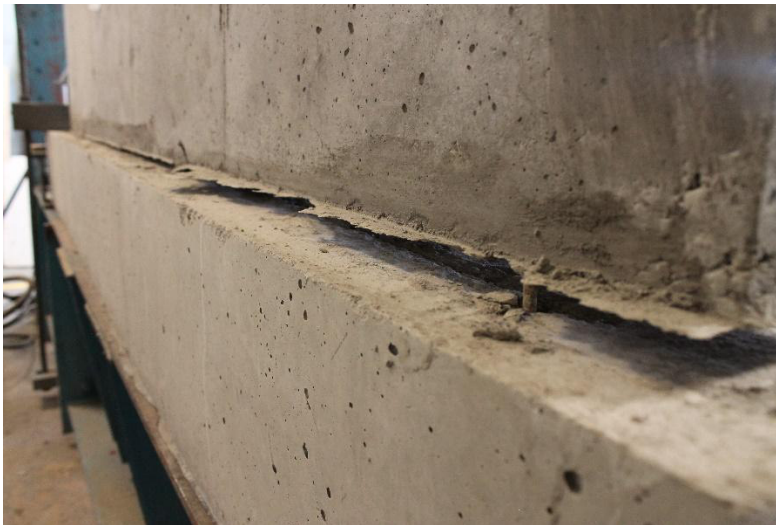
Fotografía 7-54 Detalles de la falla del muro C11-D-FA

(a) Falla en la base del muro por ineficiencia en el anclaje muro-viga.

Durante el ensayo del muro de concreto se presenta ineficiencia del anclaje del muro a la viga de soporte como se muestra en el detalle (a). Esto no permite que se evalúe el comportamiento de la fachada.

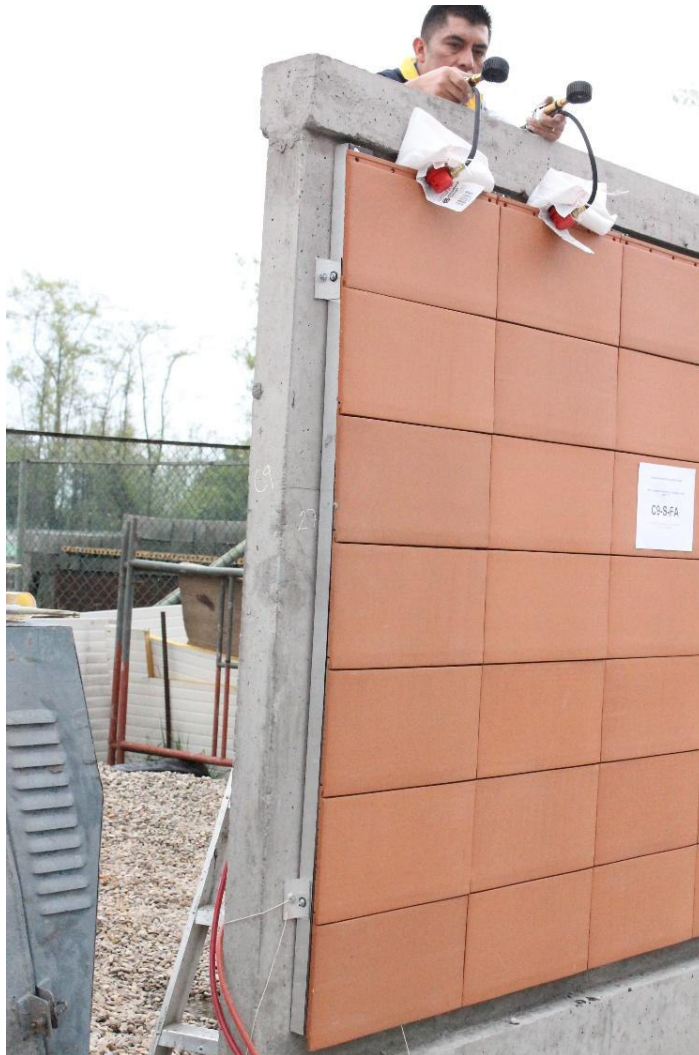
MURO C9-S-FA**Fotografía 7-55 Montaje e instrumentación del muro C9-S-FA**

C9-S-FA	Muro no estructural de concreto.
Tipo de fachada	Fachada adherida
Tipo de anclaje del sistema al muro	Pernos de expansión

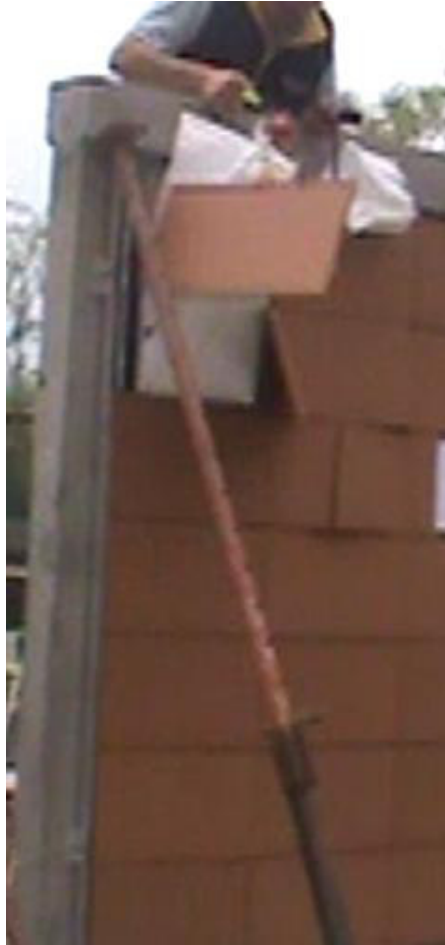
Fotografía 7-56 Detalles de la falla del muro C9-S-FA

(a) Falla de la fachada adherida

Durante el ensayo las piezas de fachada de arcilla se rompen en el centro debido a la presión ejercida por las bolsas de aire y comienzan a caer hasta que se presenta la falla completa de la fachada.

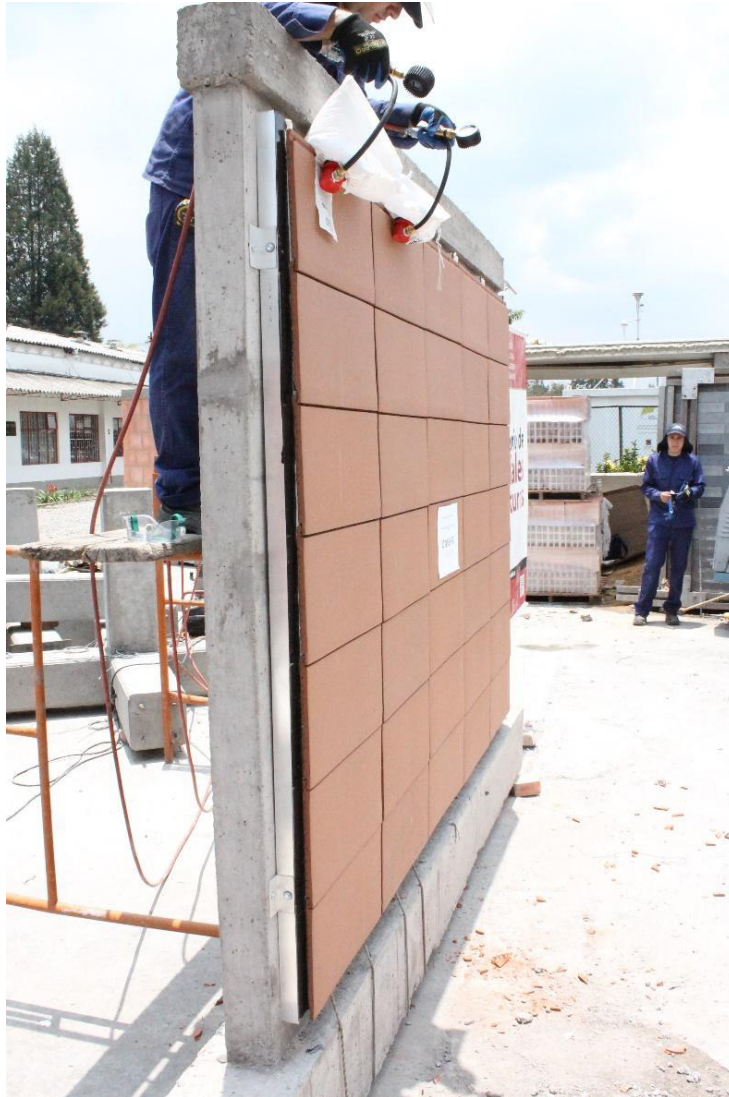
Fotografía 7-57 Montaje e instrumentación del muro C10-S-FA

C10-S-FA	Muro no estructural de concreto.
Tipo de fachada	Fachada adherida
Tipo de anclaje del sistema al muro	Pernos de expansión

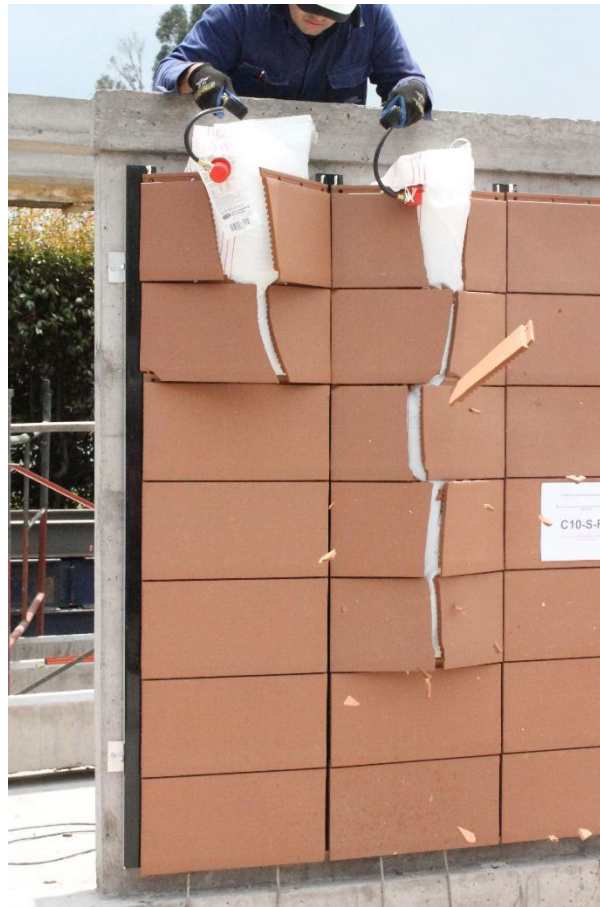
CARGA MÁXIMA0.07 kg/cm²**DESCRIPCIÓN DE LA FALLA****Fotografía 7-58 Detalles de la falla del muro C10-S-FA**

(a) Falla de la fachada adherida

Durante el ensayo las piezas de fachada de arcilla se rompen en el centro debido a la presión ejercida por las bolsas de aire. Cabe resaltar que el adhesivo de poliuretano se opone a la presión ejercida manteniendo las piezas adheridas hasta que la falla es inevitable.

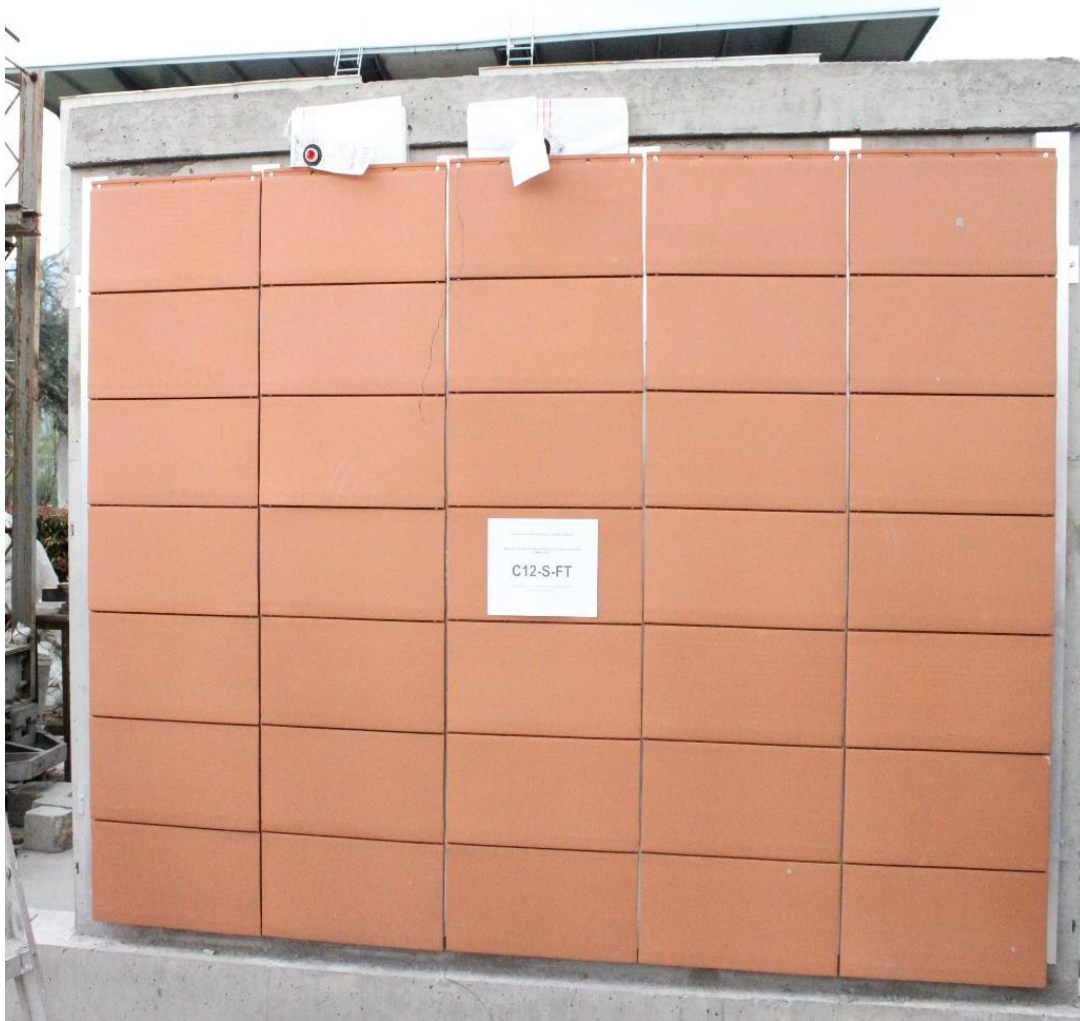
Fotografía 7-59 Montaje e instrumentación del muro C12-S-FT

C12-S-FT	Muro no estructural de concreto.
Tipo de fachada	Fachada con tronillo
Tipo de anclaje del sistema al muro	Pernos de expansión

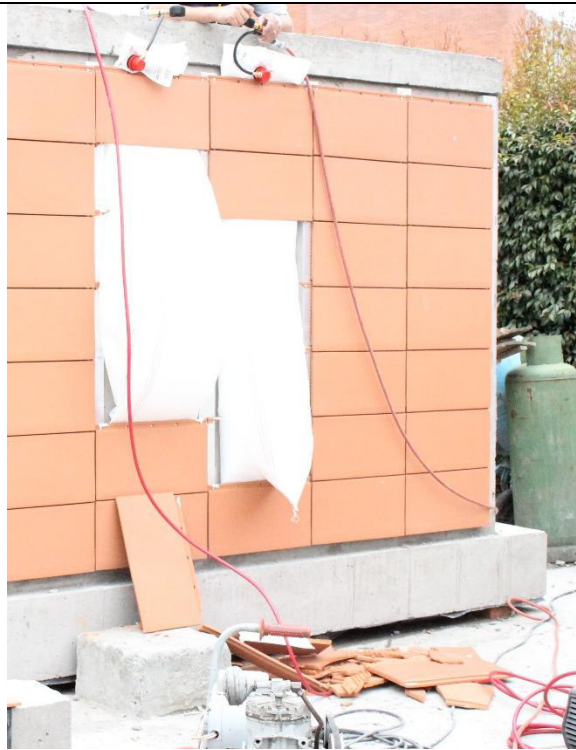
CARGA MÁXIMA0.07 kg/cm²**DESCRIPCIÓN DE LA FALLA****Fotografía 7-60 Detalles de la falla del muro C12-S-FT**

(a) Falla de la fachada con tornillo

Durante el ensayo las piezas de arcilla de la fachada fallan súbitamente, debido a la rigidez de la conexión y la presión ejercida. El detalle (b) evidencia que la conexión no sufre ningún daño, sino que la pieza es la que se debilita en este punto y se desprende.

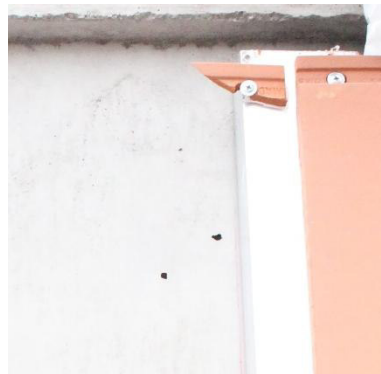
(b) Detalle de la conexión después del ensayo

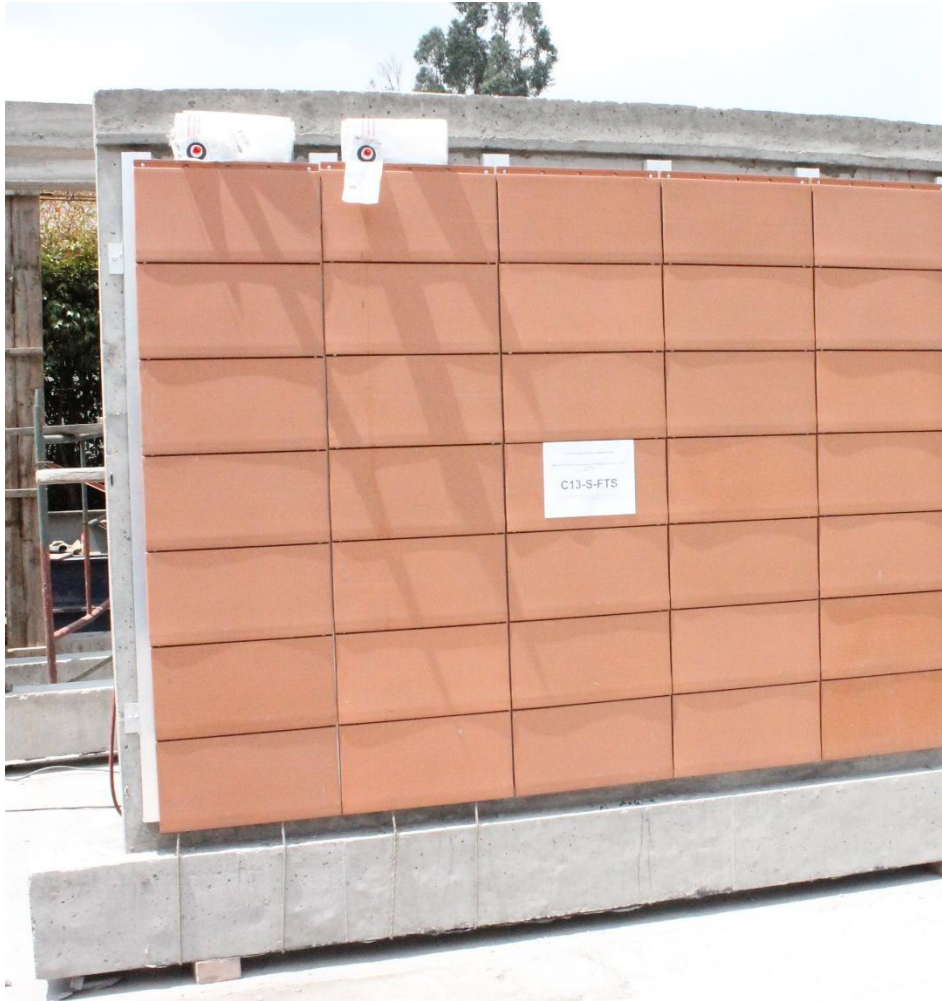
C13-S-FTS	Muro no estructural de concreto.
Tipo de fachada	Fachada con tronillo y punto de sika
Tipo de anclaje del sistema al muro	Pernos de expansión

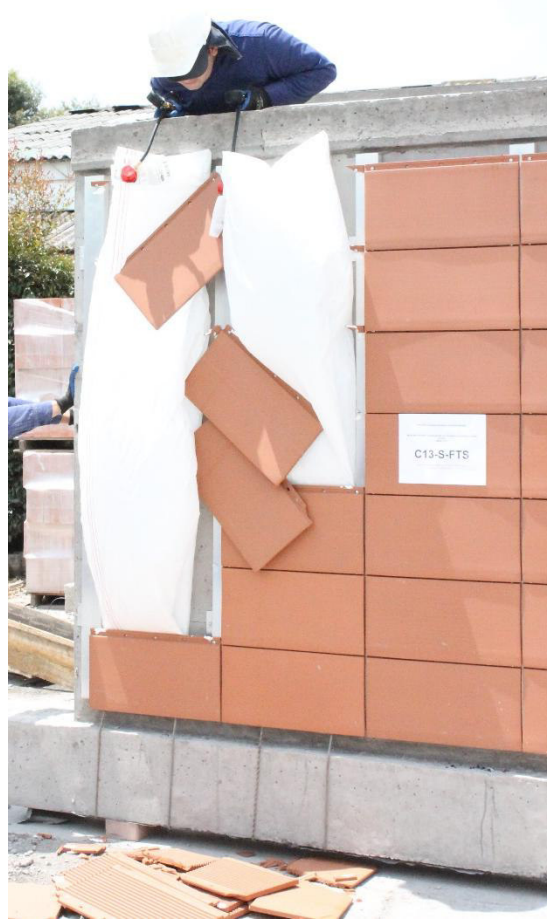
CARGA MÁXIMA0.07 kg/cm²**DESCRIPCIÓN DE LA FALLA****Fotografía 7-62 Detalles de la falla del muro C13-S-FTS**

(a) Falla de la fachada con tornillo

Durante el ensayo las piezas fallan súbitamente, debido a la rigidez de la conexión y la presión ejercida. La conexión no sufre ningún daño, sino que la pieza de fachada en arcilla es la que se debilita en este punto y se desprende.

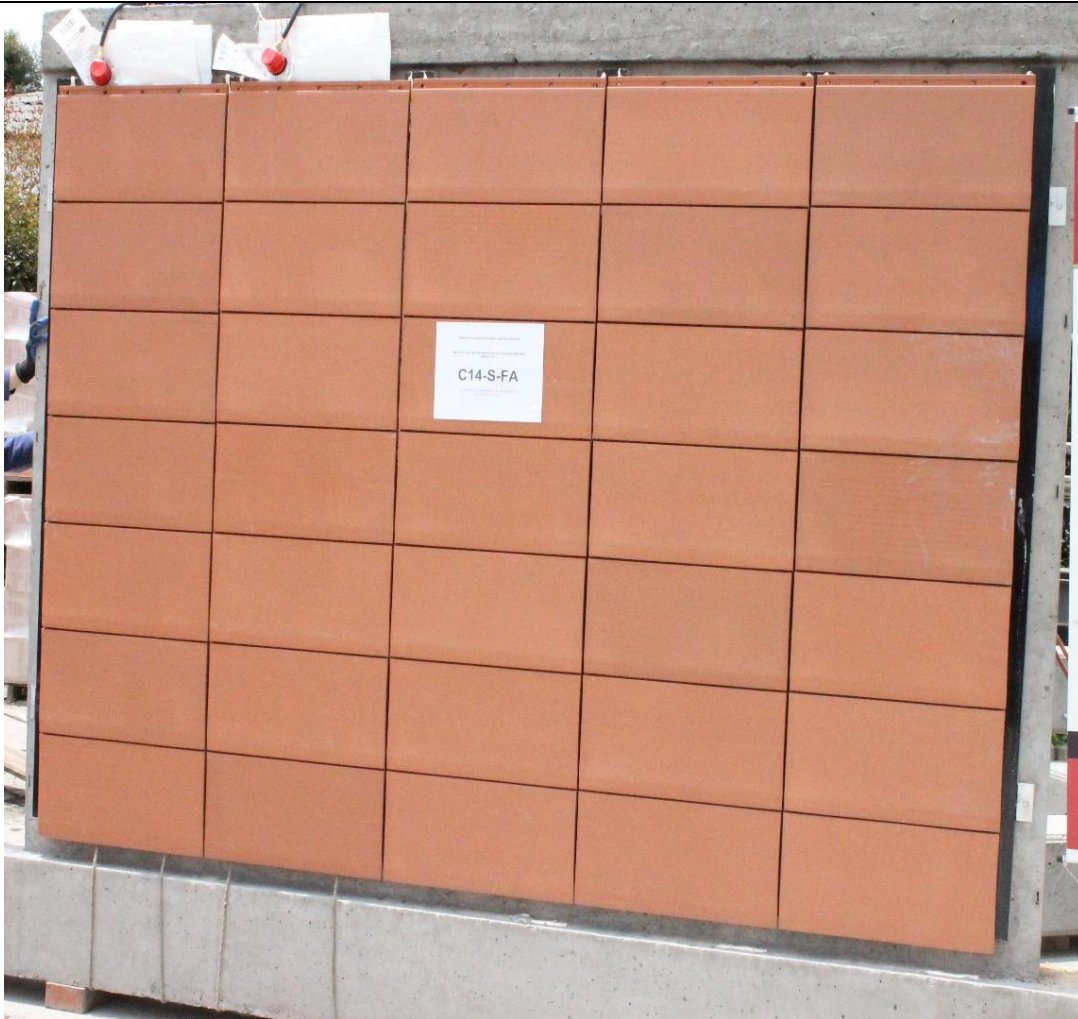
Fotografía 7-63 Montaje e instrumentación del muro C14-S-FA

C14-S-FA	Muro no estructural de concreto.
Tipo de fachada	Fachada adherida
Tipo de anclaje del sistema al muro	Pernos de expansión

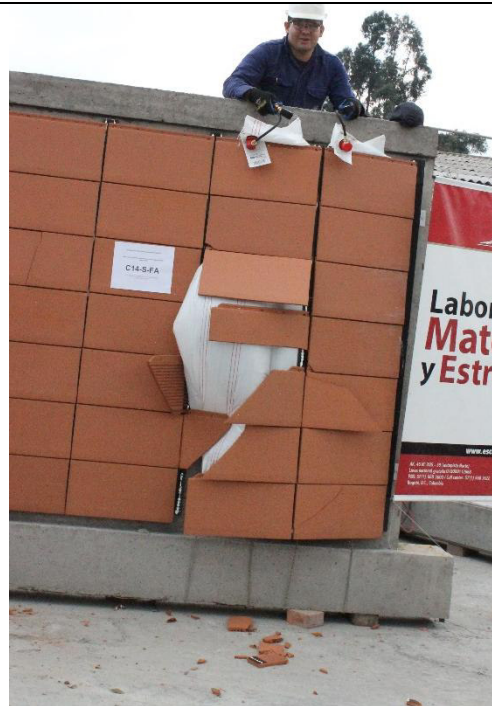
Fotografía 7-64 Detalles de la falla del muro C14-S-FA

(a) Falla de la fachada adherida

Durante el ensayo las piezas de arcilla de fachada se rompen en el centro debido a la presión ejercida por las bolsas de aire. Cabe resaltar que el adhesivo de poliuretano se opone a la presión ejercida manteniendo las piezas adheridas hasta que la falla es inevitable. En este caso adicional a la falla de las piezas se evidencia en el detalle (b) el desplazamiento del perfil de soporte debido al desgarramiento del mismo.

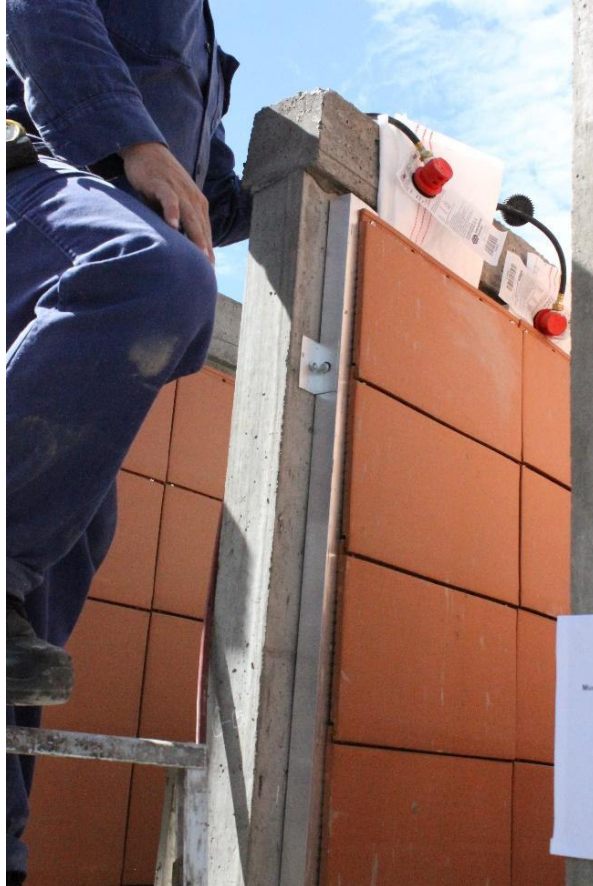
MURO C15-S-FT**Fotografía 7-65 Montaje e instrumentación del muro C15-S-FT**

C15-S-FT	Muro no estructural de concreto.
Tipo de fachada	Fachada con tronillo
Tipo de anclaje del sistema al muro	Pernos de expansión

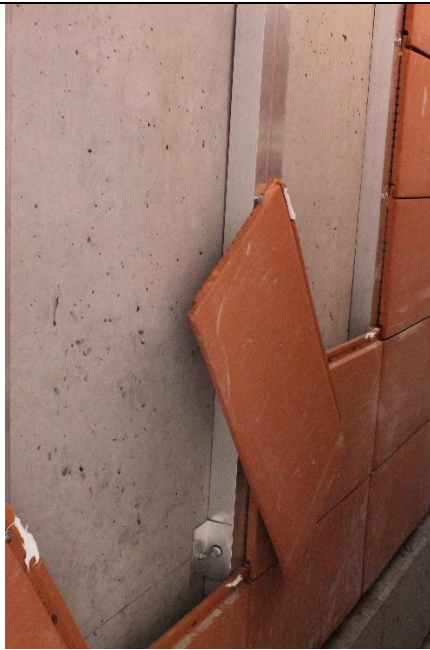
CARGA MÁXIMA0.07 kg/cm²**DESCRIPCIÓN DE LA FALLA****Fotografía 7-66 Detalles de la falla del muro C15-S-FT**

(a) Desprendimiento de las unidades de la fachada con tornillo

Durante el ensayo las piezas fallan súbitamente, debido a la rigidez de la conexión y la presión ejercida. El detalle (b) evidencia que la conexión no sufre ningún daño, sino que la pieza es la que se debilita en este punto y se desprende.

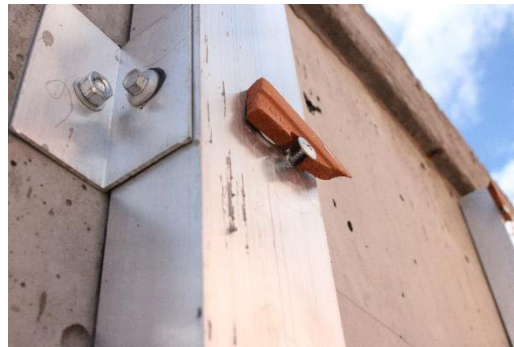
(b) Detalle de falla de la conexión de las unidades de arcilla de fachada después del ensayo

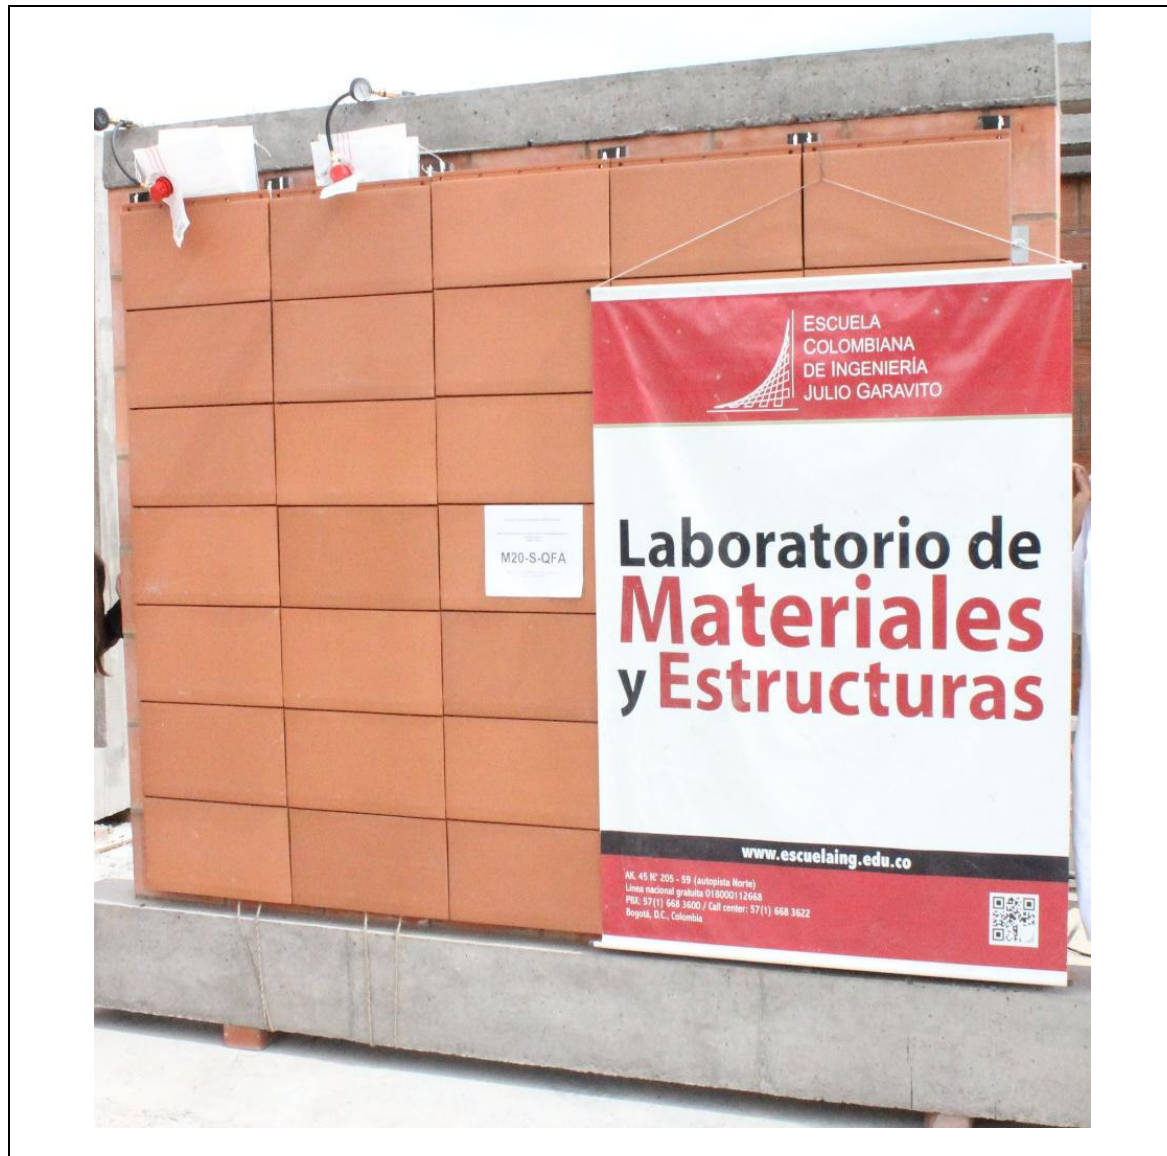
Fotografía 7-67 Montaje e instrumentación del muro M20-S-FA

M20-S-FA	Muro no estructural de mampostería
Tipo de fachada	Fachada adherida
Tipo de anclaje del sistema al muro	Anclajes químicos

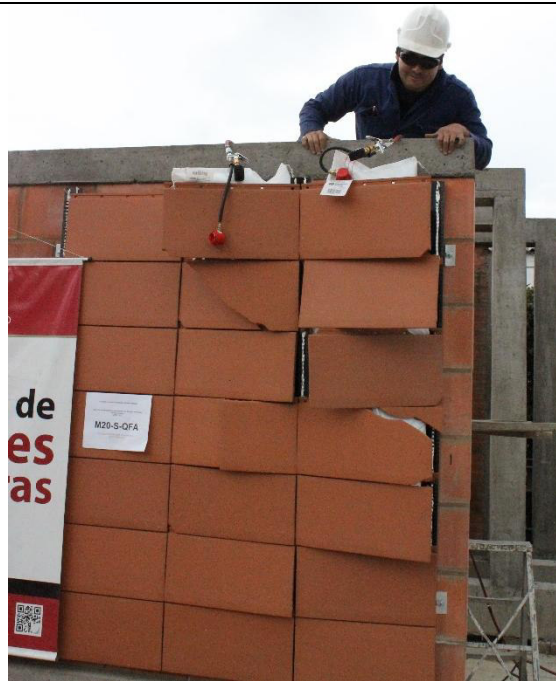
Fotografía 7-68 Detalles de la falla del muro M20-S-FA

(a) Falla de los elementos de la fachada adherida

Durante el ensayo las piezas se fisuran debido a la presión ejercida por las bolsas de aire. Cabe resaltar que el adhesivo de poliuretano se opone a la presión ejercida manteniendo las piezas adheridas hasta que la falla es inevitable. En este caso adicional a la falla de las piezas se evidencia en el detalle (b) el desplazamiento del perfil de soporte debido al desgarramiento del mismo.

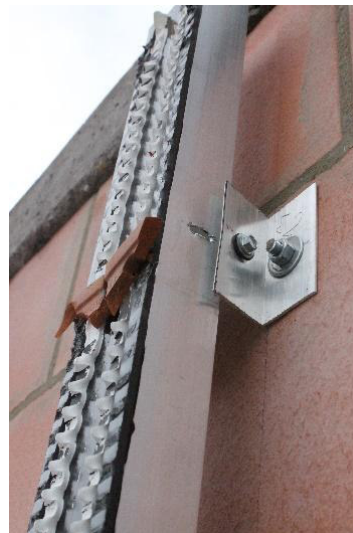
(b) Desplazamiento del perfil de soporte

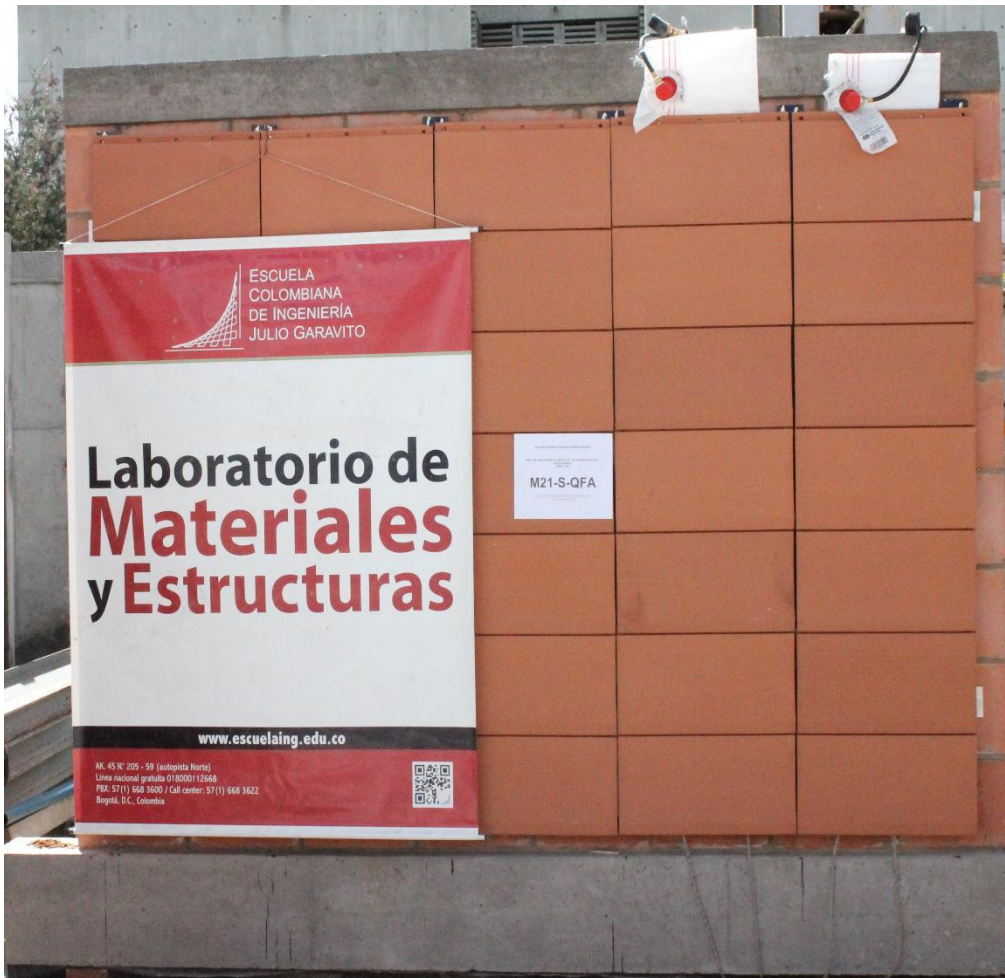
MURO M21-S-FA**Fotografía 7-69 Montaje e instrumentación del muro M21-S-FA**

M21-S-FA	Muro no estructural de mampostería
Tipo de fachada	Fachada adherida
Tipo de anclaje del sistema al muro	Anclajes químicos

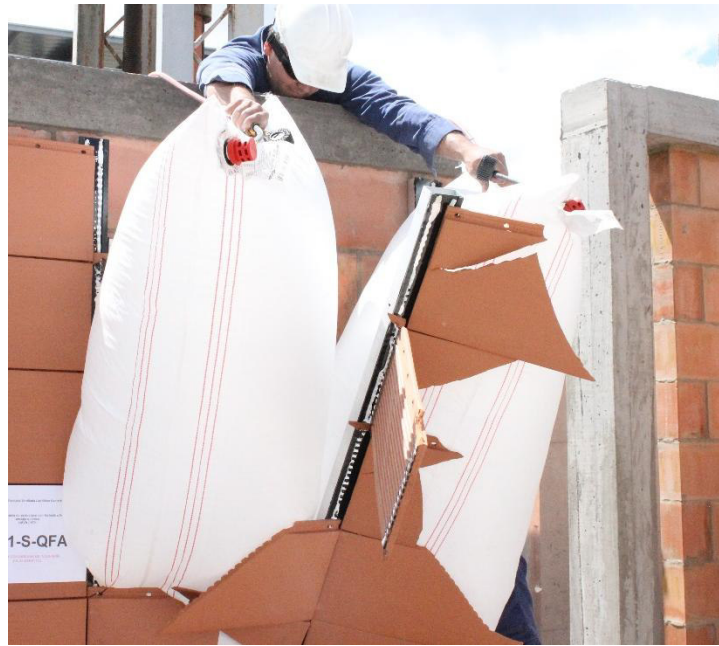
CARGA MÁXIMA0.126 kg/cm²**DESCRIPCIÓN DE LA FALLA****Fotografía 7-70 Detalles de la falla del muro M21-S-FA**

(a) Falla de la fachada adherida

Durante el ensayo las piezas de arcilla de fachada se rompen debido a la presión ejercida por las bolsas de aire. Cabe resaltar que el adhesivo de poliuretano se opone a la presión ejercida manteniendo las piezas adheridas hasta que la falla es inevitable. En este caso adicional a la falla de las piezas se evidencia en el detalle (b) el desplazamiento del perfil de soporte debido al desgarramiento del mismo. Adicionalmente, el perfil se estrangula separándose 93 cm del muro de apoyo.
