Evaluación De Las Propiedades Mecánicas Y La Estabilidad Estructural De Un Sistema De Fachada Ventilada

Escuela Colombiana de Ingeniería
Posgrado en Ingeniería Civil
Bogotá, Colombia
2016

**Tesis para optar al título de Magister en Ingeniería Civil con énfasis en Ingeniería
Estructural**

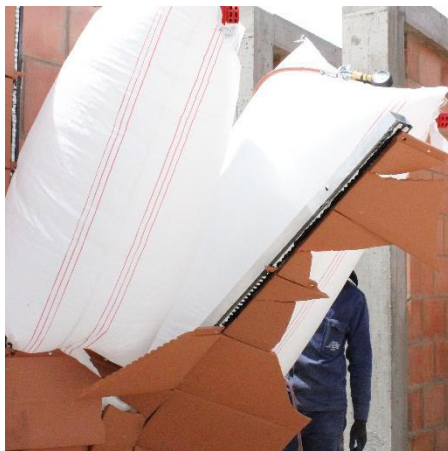
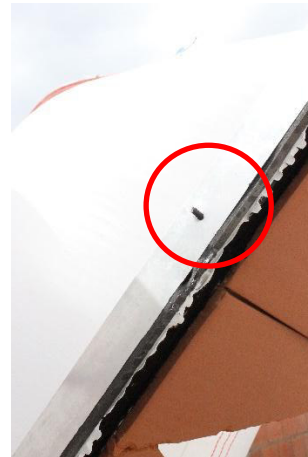
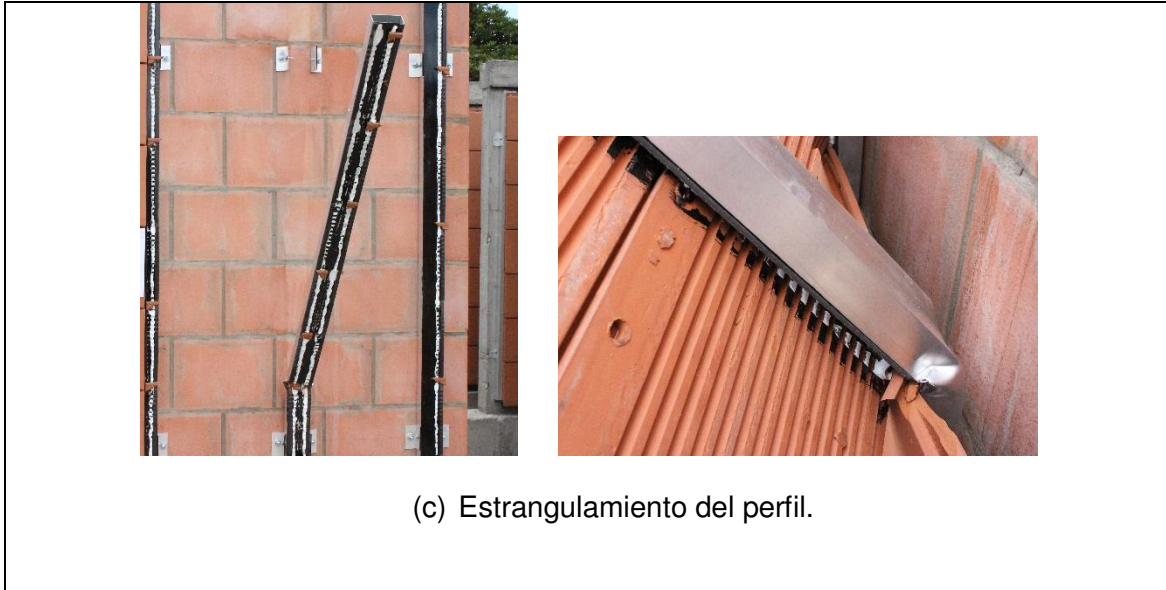
(b) Falla del perfil de soporte

Durante el ensayo las piezas de arcilla de fachada se rompen debido a la presión ejercida por las bolsas de aire. Cabe resaltar que el adhesivo de poliuretano se opone a la presión ejercida manteniendo las piezas adheridas hasta que la falla es inevitable. En este caso adicional a la falla de las piezas se evidencia en el detalle (b) el desplazamiento del perfil de soporte debido al desgarramiento del mismo. Adicionalmente, el perfil se estrangula separándose 93 cm del muro de apoyo.

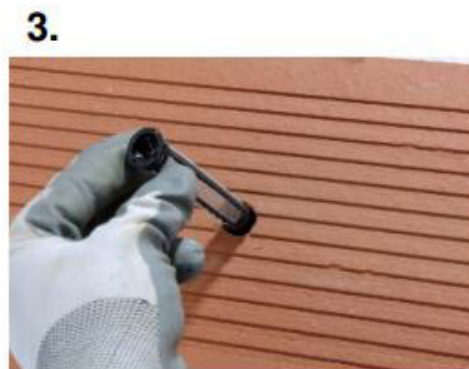
- **Insert the sleeve** (sleeve combination) into the cleaned hole

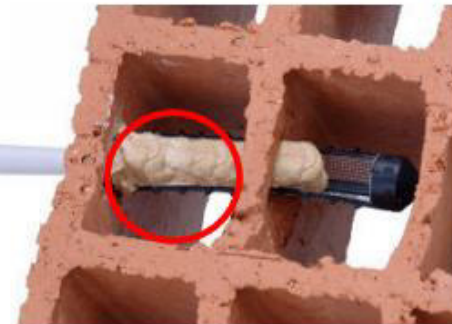
- Due to the optimized net the mortar **does not flow into the hollow brick**. When the sleeve is full the **mortar flows out of the openings**

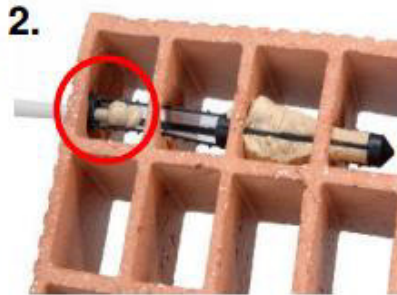
- When the inner sleeve is full, fill up the outer sleeve from the centering cap

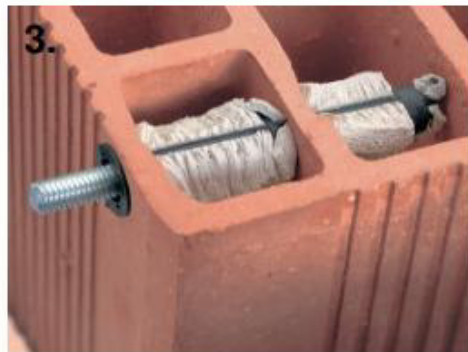
- When the mortar is injected, press in the rod. The rod will press out the mortar from the sleeve
