# Desempeño ante cargas laterales de muros de mampostería no estructural reforzados con CFRP

## Performance under lateral loads of non-structural carbon fiber reinforced polymer (CFRP) masonry walls

CAMILO JOSÉ VEGA VARGAS<sup>1</sup> - NANCY TORRES CASTELLANOS<sup>2</sup>

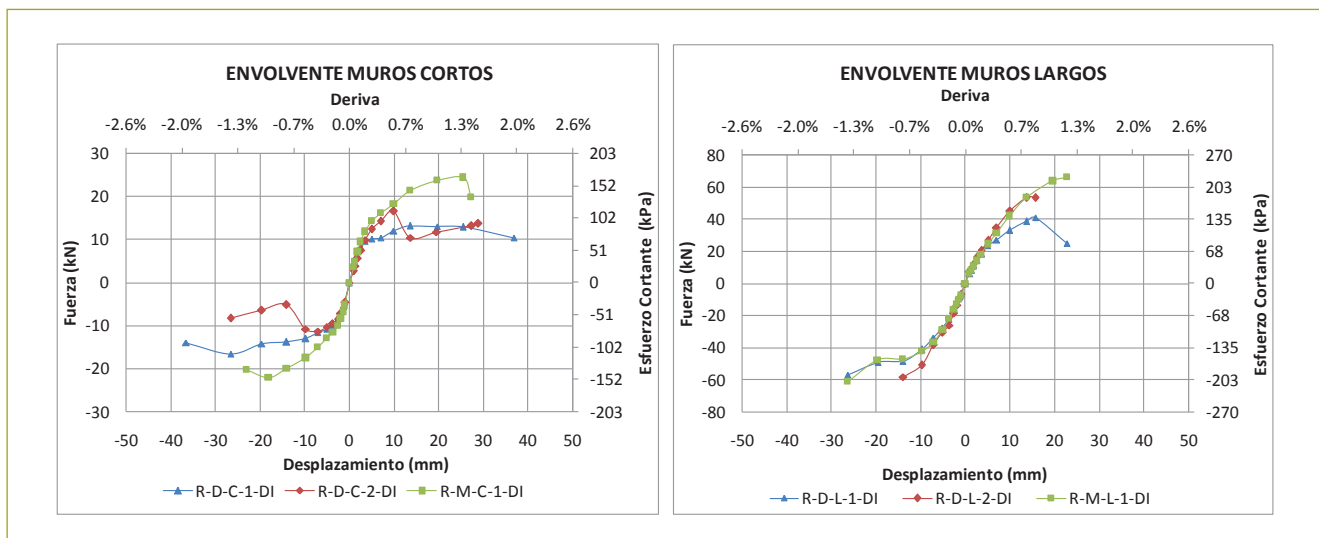
**Figura 8.** Envolventes de las curvas de histéresis.

Más adelante se presentan las envolventes de las curvas de histéresis de cada uno de los especímenes de prueba ensayados bajo carga lateral dinámica; en los gráficos se muestran en las ordenadas la carga y el esfuerzo cortante a los que se sometieron los muros y en las abscisas los desplazamientos producidos (figura 8).

Las envolventes de las curvas muestran que los muros, tanto cortos como largos, tienen un comportamiento lineal elástico hasta una deriva del 0,3 %, aproximadamente, excepto el espécimen R-M-L-1-DI, que alcanza un valor de 0,5 %; a partir de estos valores, el comportamiento de los muros entra en el

rango inelástico con ciclos de carga y descarga que van disminuyendo la rigidez de los elementos hasta un desplazamiento cercano al 2,0 % de deriva en los muros cortos y 1,5 % en los largos; finalmente, el aumento de fisuras importantes y la degradación de la rigidez disminuyen la capacidad de carga del elemento.

La relación de esbeltez es otro factor que se puede analizar en el comportamiento de los muros; en los especímenes cortos se observa que tienen desplazamientos laterales mucho mayores que los largos, lo cual se debe a que estos elementos, al ser más esbeltos, exhiben una rigidez mucho menor que los muros largos (menos esbeltos) y, por tanto, van a tener desplazamientos más grandes.
