**REHABILITACIÓN A FLEXIÓN DE VIGAS DE CONCRETO REFORZADO
AFECTADAS POR CORROSIÓN**

**ESCUELA COLOMBIANA DE INGENIERÍA JULIO GARAVITO
FACULTAD DE INGENIERÍA CIVIL
MAESTRÍA EN INGENIERÍA CIVIL CON ÉNFASIS EN ESTRUCTURAS
BOGOTÁ D.C., COLOMBIA**

PROYECTO DE GRADO

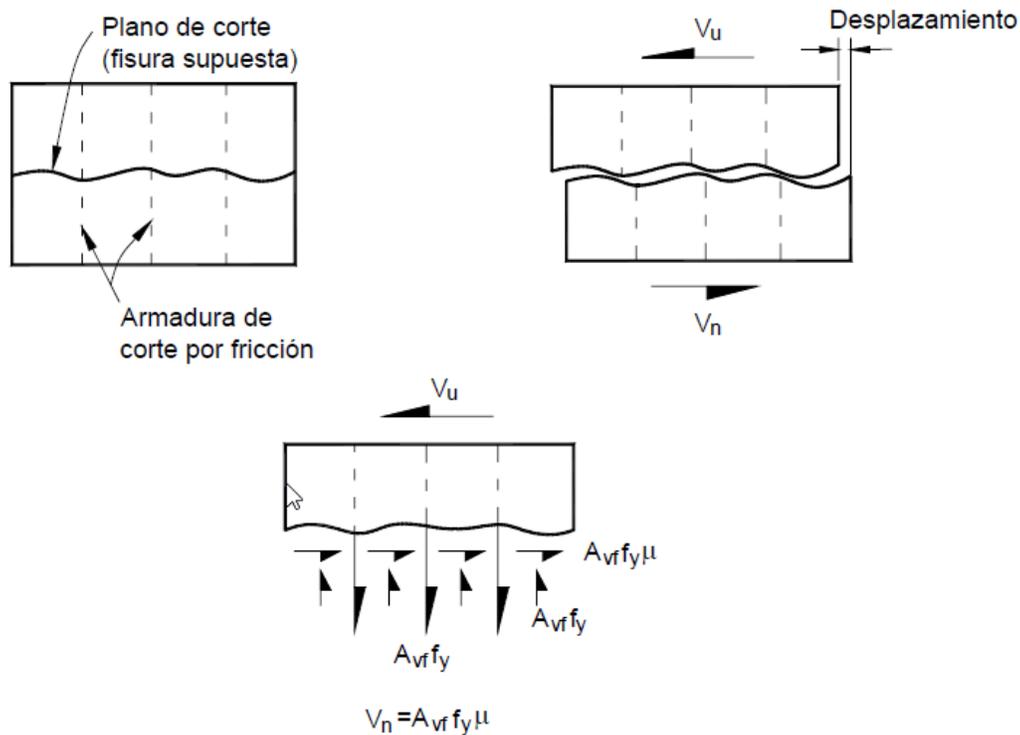
En la figura 1.1 se muestra la idealización del concepto del cortante por fricción, dejando ver la disposición del refuerzo por cortante, planos de falla y las fuerzas internas generadas en la sección al igual que el aporte del refuerzo por cortante.

Figura 1.1 Idealización del concepto del cortante por fricción (fuente: CIRSOC 201)

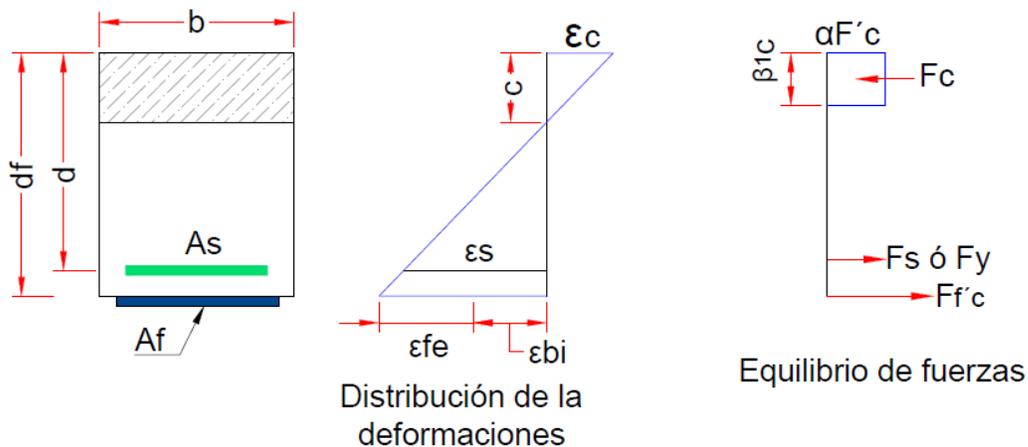
En la figura 1.2 se muestran los diagramas de cuerpo libre de una sección rectangular de concreto reforzada con FRP sometida a flexión, dejando ver las fuerzas internas necesarias que se deben desarrollar para que haya un equilibrio estático en la sección hasta el estado límite de falla ideal.

Figura 1.2 Distribución de fuerzas internas y deformaciones unitarias en secciones reforzadas con fibras poliméricas FRP. (Fuente: ACI 440-2R-08)

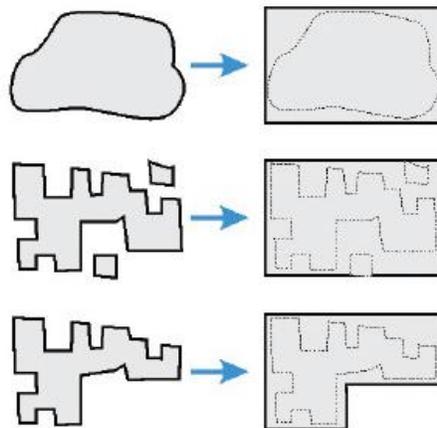
- Configuración del área de reparación: El concreto deteriorado y delaminado debe estar completamente ubicado antes de iniciar la reparación y esta se debe extender como mínimo 0.152m (6 pulg) más allá del concreto deteriorado. La configuración geometría de la zona a reparar se deben hacer lo más simple posibles, preferiblemente cuadradas o rectangulares. En la figura 1.3 se muestra algunas áreas de deterioro y configuraciones de intervención recomendadas.

Figura 1.3 Configuración de las áreas recomendadas a intervenir (Fuente: ICRI 310.1R-2008)

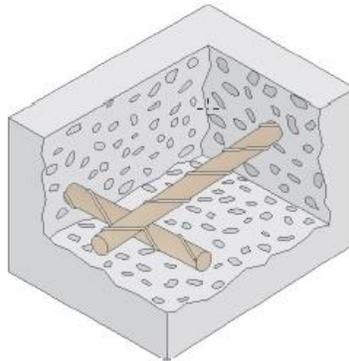
material de reparación más 0.006m (0.25 pulg). Esta socavación proporcionará el suficiente espacio para poder efectuar una adecuada limpieza de la zona a reparar y permitirá la unión del material de reparación en toda la circunferencia de la barra de refuerzo. Cuando se usen equipos mecánicos de impacto para realizar las demoliciones, se recomienda que estos tengan una capacidad 120 N (15 lb) y como máximo 240 N (30 lb) para evitar la microfisuración del concreto base que está en buenas condiciones. En la figura 1.4 se muestra un área típica de reparación, en la cual ya hizo una socavación previa del concreto circundante al acero de refuerzo.

Figura 1.4 Preparación de las superficies a intervenir (Fuente: ICRI 310.1R-2008)

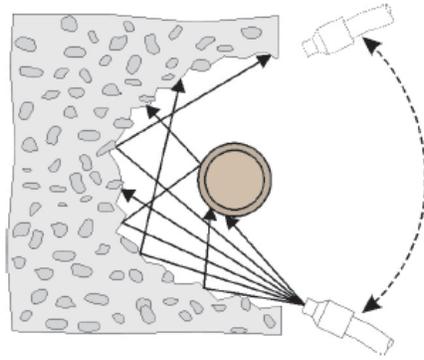
- Limpieza de la superficie del concreto y del acero: Una vez retirado el concreto afectado y hecha la socavación del acero de refuerzo, puede originarse una capa debilitada de 0.003 y 0.010m de profundidad la cual se debe retirar con chorro de agua a alta presión y remover los materiales que inhiban la adherencia, tales como suciedad, aceite, finos de cemento y concretos ligeramente adheridos. Se debe hacer una adecuada inspección de la zona a reparar para verificar que todas las delaminaciones y deterioro se haya eliminado. En la imagen 1.5 se observa el proceso de hidrolavado con chorro de agua a alta presión para garantizar la limpieza de la superficie a reparar.

Figura 1.5 Limpieza de la superficie a reparar (Fuente: ICRI 310.1R-2008)

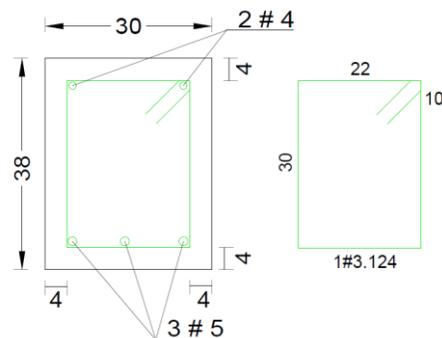
Para llevar a cabo el programa experimental, se construyeron 9 vigas de concreto con resistencia a la compresión a los 28 días f'_c : 21.0 MPa, con una longitud total de 3.6 m y longitud de ensayo de 3.4 m, sección transversal 0.30x0.38m y refuerzos longitudinales y transversales como los indicados en la figura 4.1.

Figura 4.1 Sección transversal típica de las vigas en la experimentación

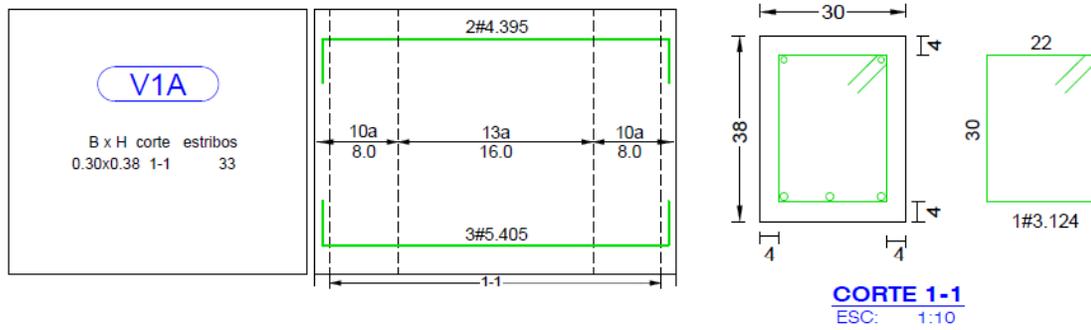
El espécimen no presenta afectaciones por corrosión en el acero ni pérdida del recubrimiento del acero en la zona inferior central del elemento. Se denominó viga control 1 para tomarla como referencia en la evaluación de los sistemas de reparación propuestos. El despiece de construcción de la viga es el mostrado en la figura 4.2.

Figura 4.2 Despiece de construcción de la viga V1A

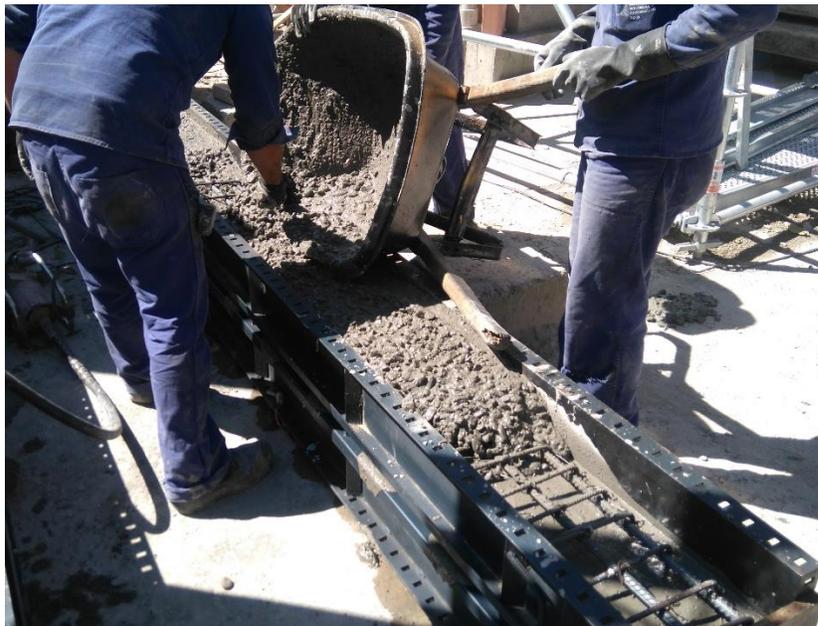
En las fotografías 4.1 y 4.2 se observa el proceso de construcción que se llevó a cabo para la viga V1A, que también fue el mismo para el resto de elementos de la experimentación, en el cual se ejecutaron actividades normales de mezclado, vaciado, vibrado y afinado del concreto.

Fotografía 4.1 Proceso de construcción de la viga V1A

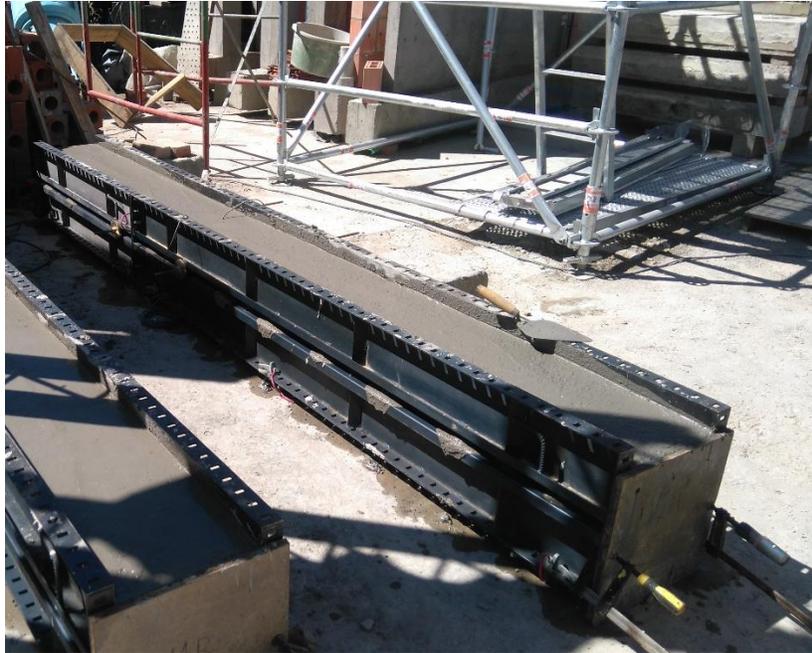
Fotografía 4.2 Proceso de construcción de la viga VIA

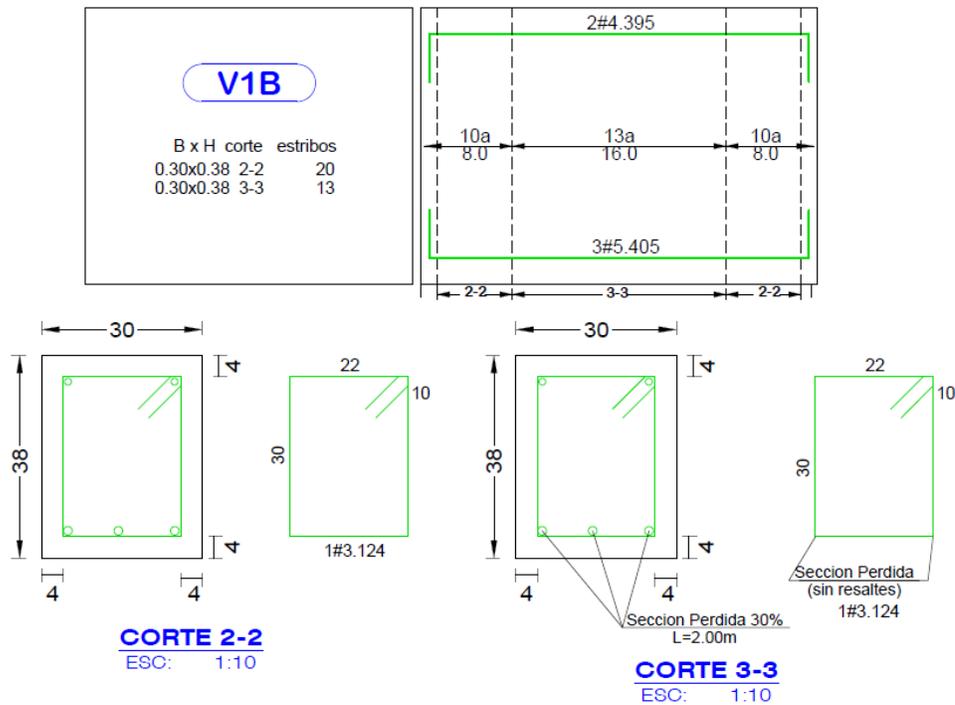
El espécimen presenta corrosión en el acero inferior en 2.0 m centrales del elemento sin pérdida del recubrimiento del acero. Se denominó viga control 2 para constatar la pérdida de resistencia de la viga por la reducción de la sección transversal del refuerzo inferior longitudinal. El despiece de construcción es el mostrado en la figura 4.3.

Figura 4.3 Despiece de construcción de la viga V1B

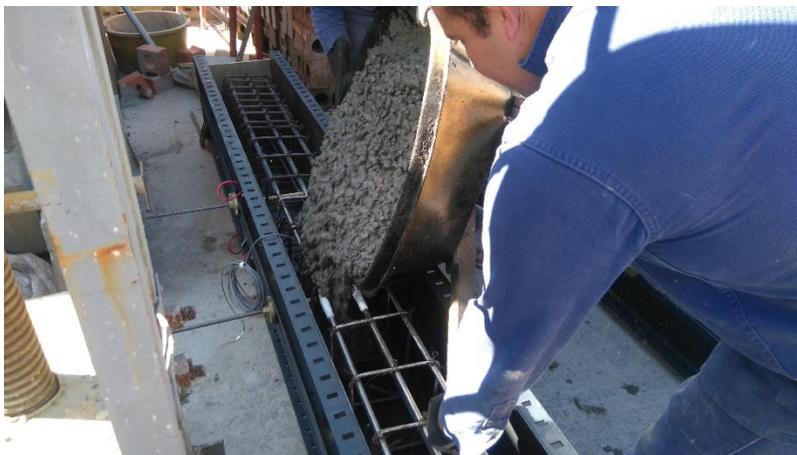
En la fotografía 4.3 se muestra el proceso de construcción de la viga en las cuales se evidencia la pérdida de sección transversal del refuerzo longitudinal inferior. Los estribos que están en la zona afectada por corrosión, aunque no presentaban disminución de la sección transversal, si presentaban pérdida de los resaltes en la cara inferior expuesta.

Fotografía 4.3 Proceso de construcción en la viga V1B

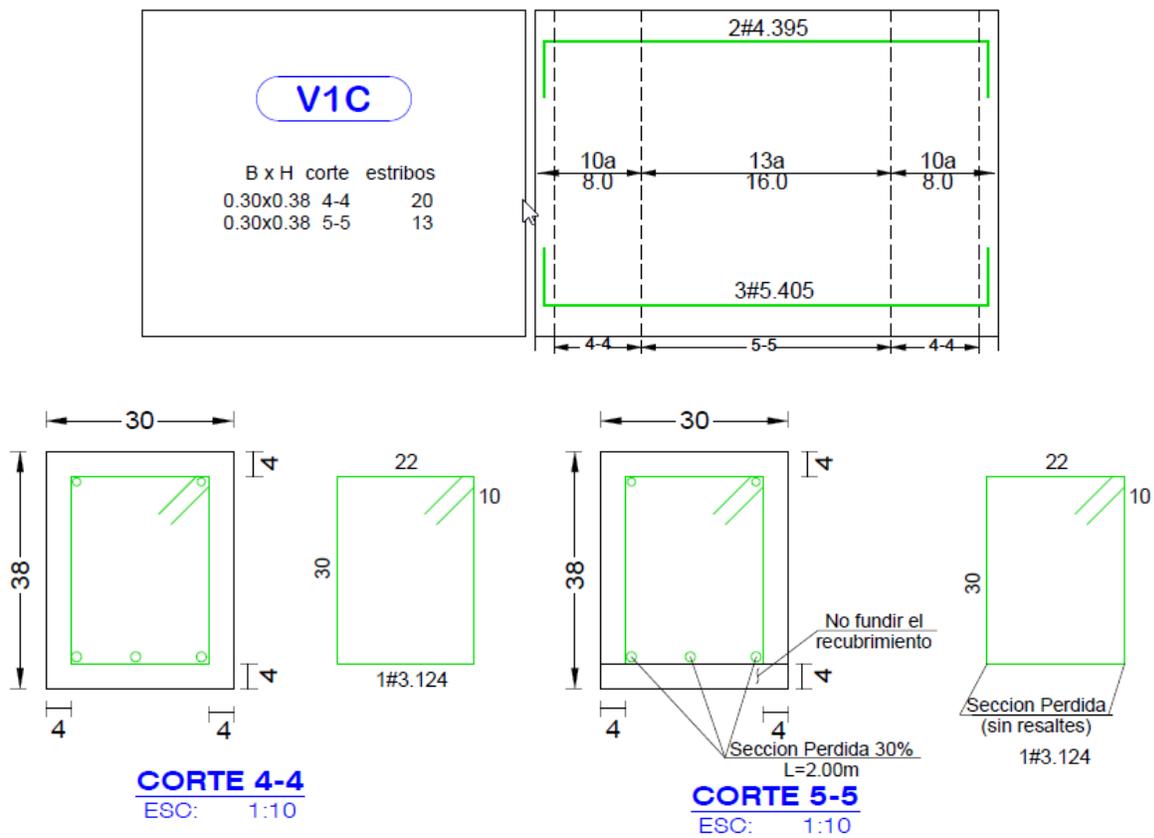
El espécimen presentó deterioro por corrosión en el acero inferior en 2.0 m centrales del elemento, con pérdida del recubrimiento de concreto. Se tomó como viga control 3 para evaluar la pérdida de resistencia de la viga y la incidencia de la degradación de la sección de concreto en la zona central. El despiece de construcción de la viga es el mostrado en la figura 4.4.

Figura 4.4 Despiece de construcción de la viga VIC

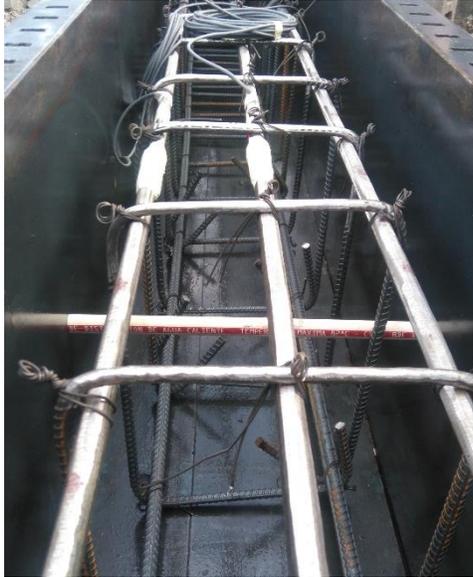
En las fotografías 4.4 y 4.5 se observa tanto la pérdida de sección transversal del acero inferior y de los estribos en la zona afectada por corrosión como la simulación de la pérdida del recubrimiento del acero de la viga.

Fotografía 4.4 Pérdida de los resaltes y sección transversal en los estribos y acero longitudinal

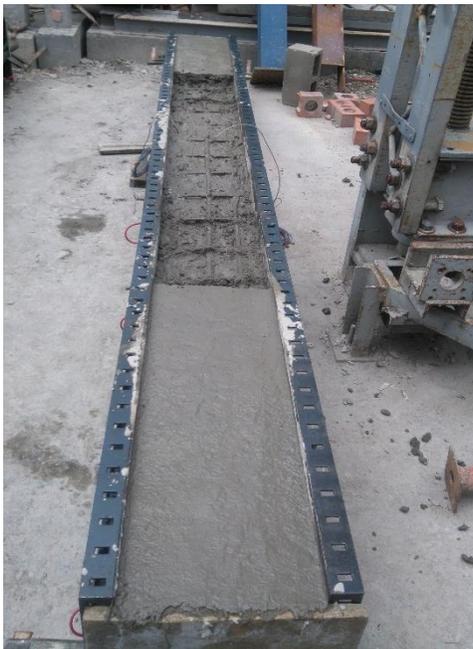
Fotografía 4.5 Estado final de la viga antes de la reparación

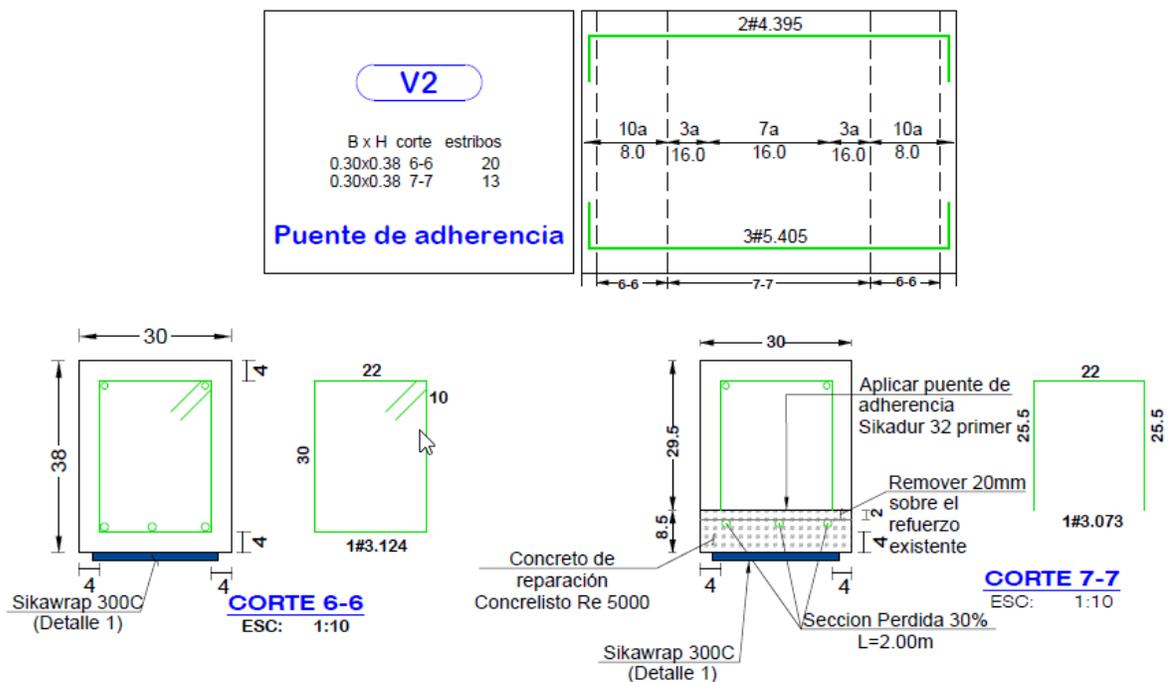
El sistema de reparación que se planteó probar fue la transferencia de esfuerzos entre el concreto nuevo y concreto viejo mediante la aplicación de puente de adherencia química con resina epóxica Sikadur-32 Primer. El despiece de construcción y de reparación de la viga es el mostrado en la figura 4.6, en el cual se evidencia que en la zona central del elemento los estribos de construcción que se disponen tienen una altura tal que no participan en la junta de unión de los dos concretos y para la reparación no se considera ningún tipo de tratamiento de la superficie en la unión del concreto existente y de reparación.

Figura 4.5 Despiece de construcción y reparación de la viga V2

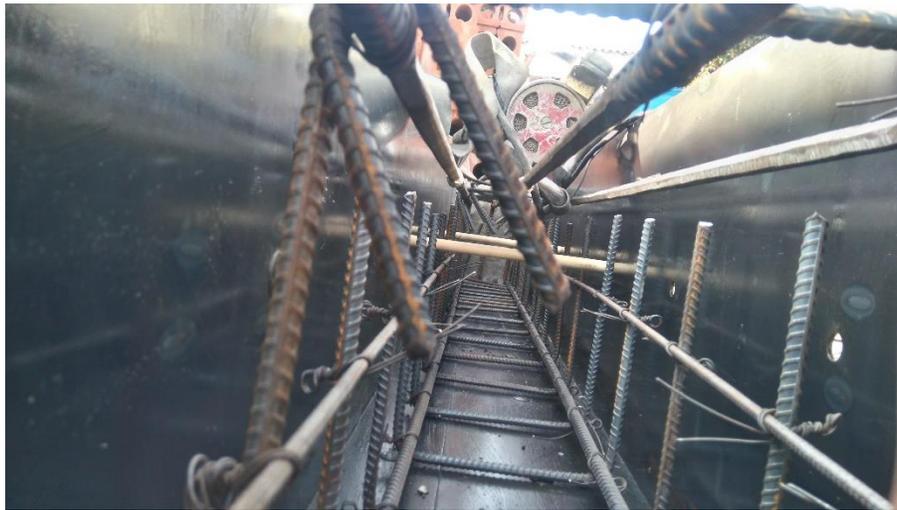
En las Fotografías 4.6, 4.7 y 4.8 se observa el proceso de construcción de la viga hasta el estado final de la simulación de la corrosión y de la pérdida parcial de la sección de concreto, similar a lo realizado para la viga V1C, antes de iniciar el proceso de reparación.

Fotografía 4.6 Aceros longitudinal y transversal afectados por corrosión

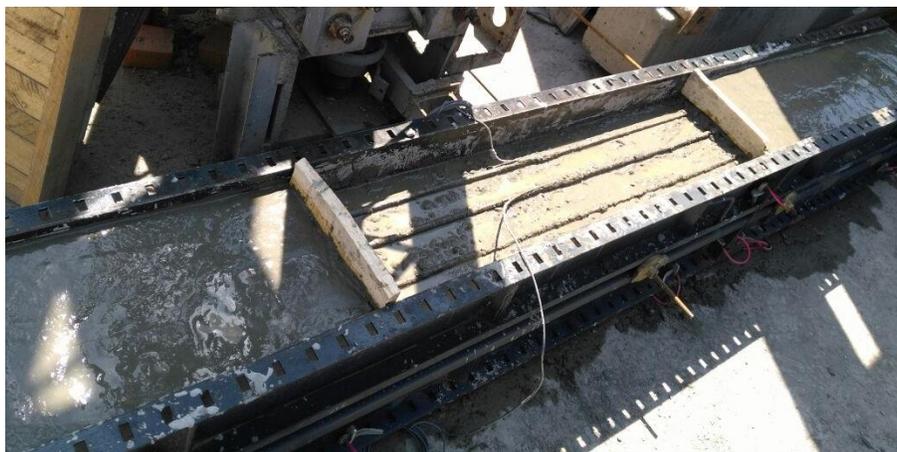
Fotografía 4.7 Simulación de la pérdida del recubrimiento del concreto

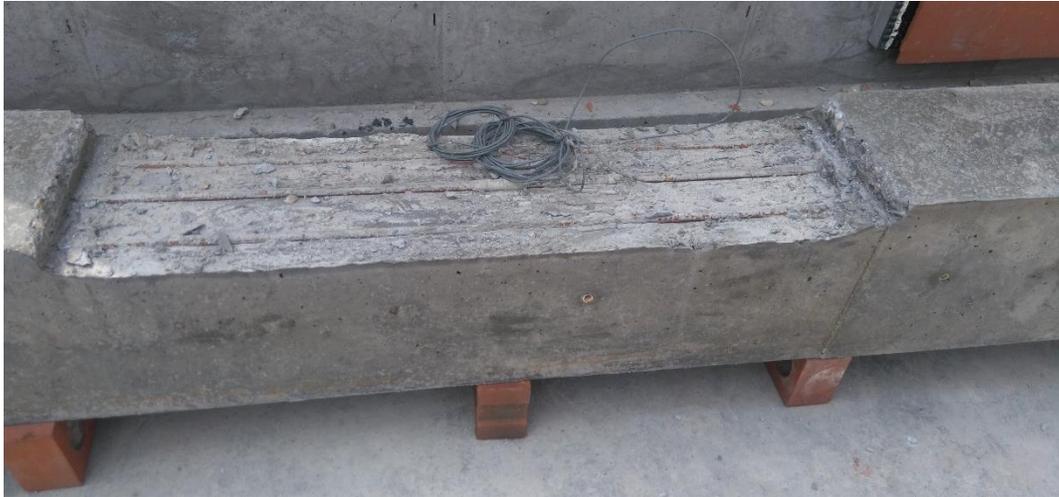
Fotografía 4.8 Estado final de la viga antes de la reparación.

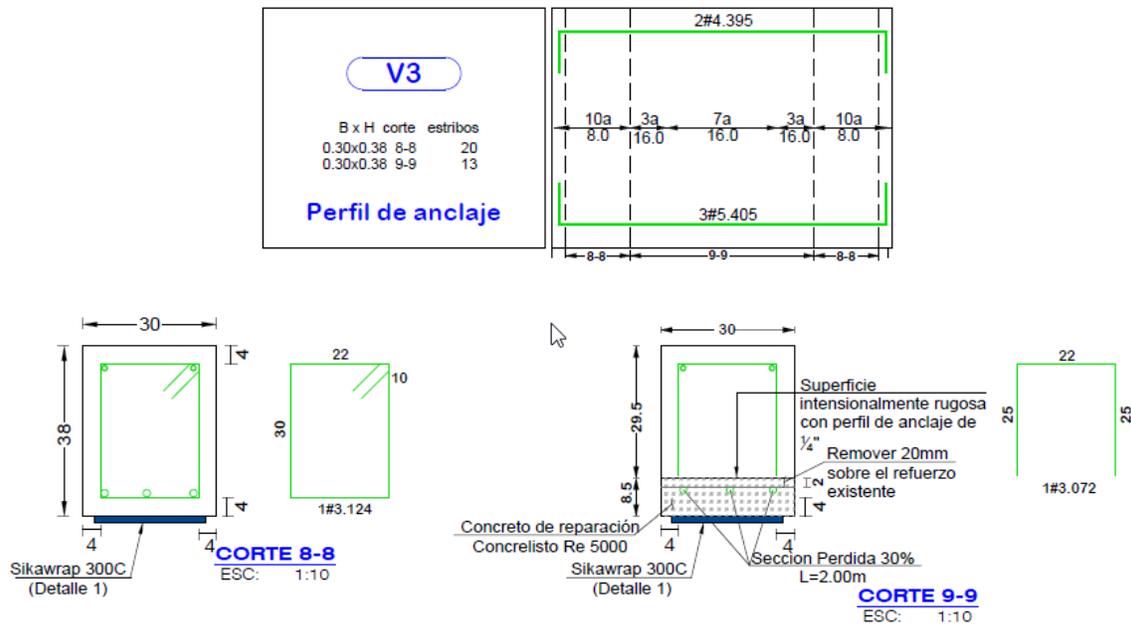
El despiece de construcción y de reparación de la viga es el mostrado en la figura 4.7, en el cual también se evidencia que en la zona central del elemento los estribos que se disponen no participan en la junta de unión de los dos concretos.

Figura 4.6 Despiece de construcción y reparación de la viga V3

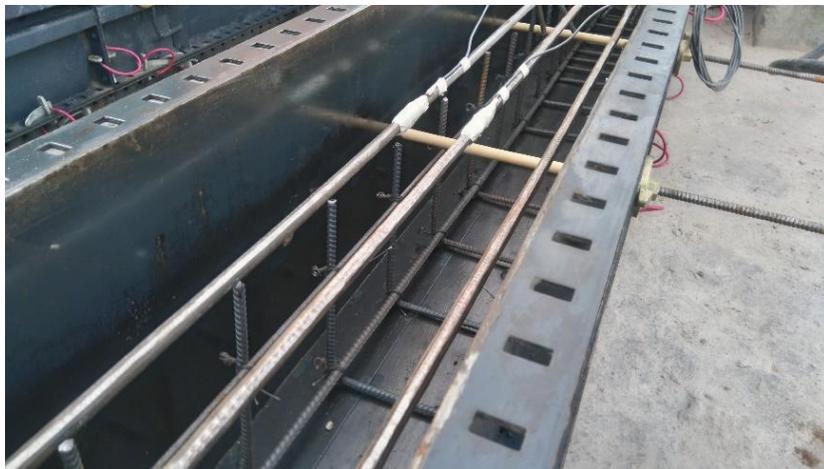
En la fotografía 4.9 se observa la etapa del proceso de construcción de la viga en la cual se evidencia la simulación de la corrosión en el acero longitudinal y transversal. El estado final de construcción es similar al de la viga V2.

Fotografía 4.9 Simulación de la corrosión en la viga V3

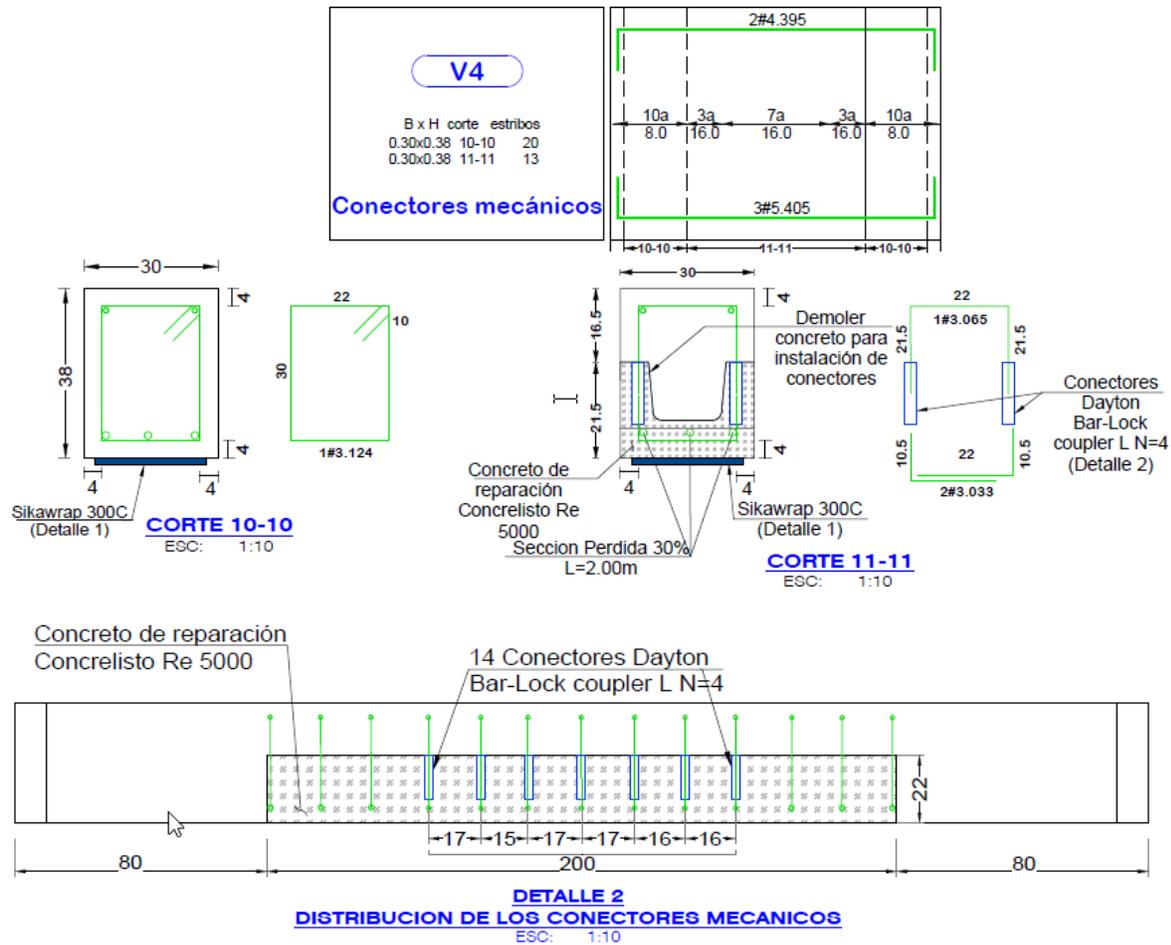
El despiece de construcción y de reparación de la viga es el mostrado en la figura 4.8, donde se muestra que la parte inferior de los estribos de la zona central de la viga se afectaron por el proceso de corrosión y se reemplazaron mediante el uso de acopladores mecánicos, al igual que el recrecimiento de la base de la sección para poder garantizar un recubrimiento libre mínimo de 0.04m entre la pared del acople y la superficie externa del concreto.

Figura 4.7 Despiece de construcción y reparación de la viga V4

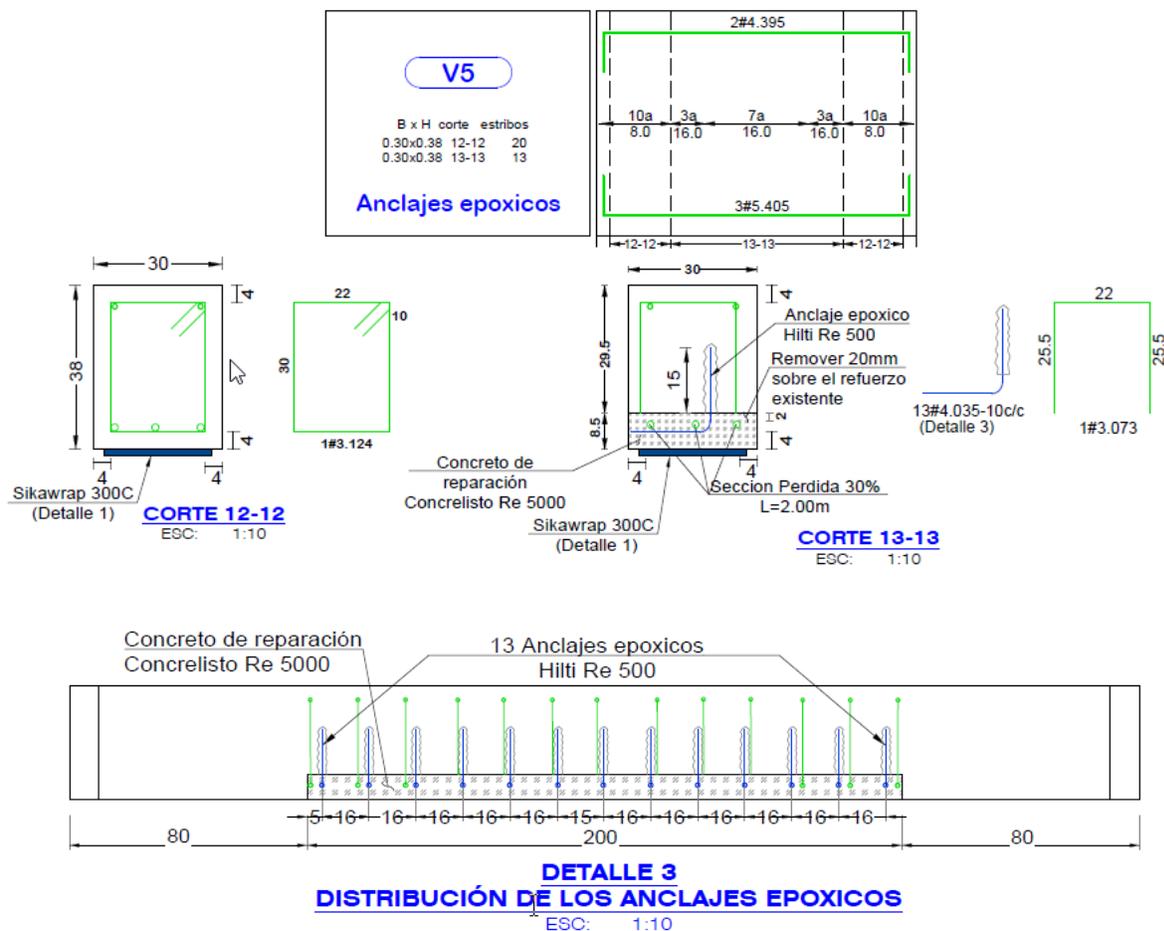
El despiece de construcción y de reparación de la viga es el mostrado en la figura 4.9, donde se muestra que la parte inferior de los estribos de la zona central de la viga se afectaron por el proceso de corrosión y no participan en la interface de unión de los dos concretos.

Figura 4.8 Despiece de construcción y reparación de la viga V5

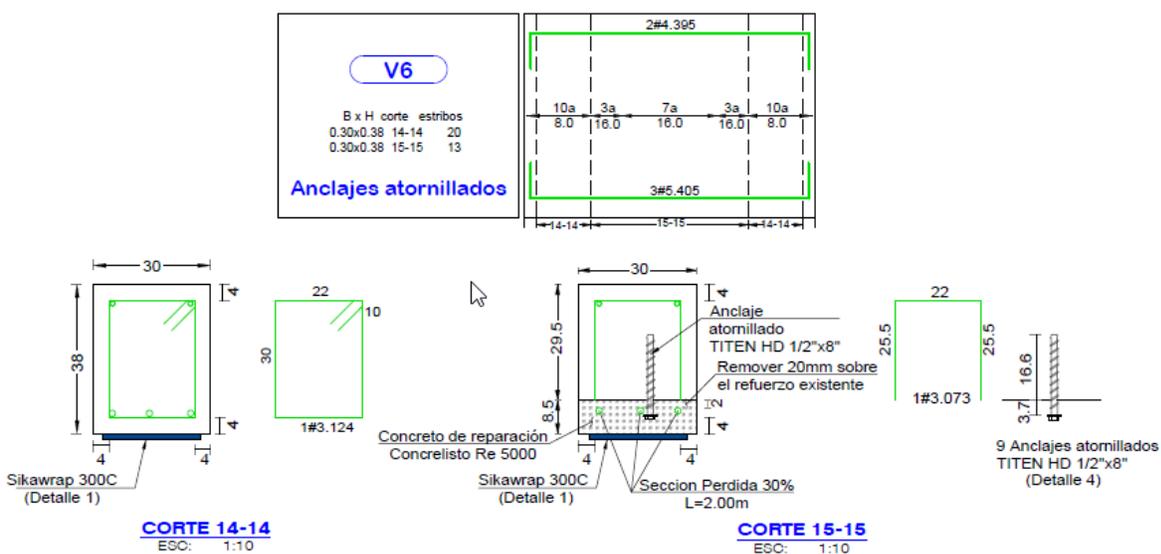
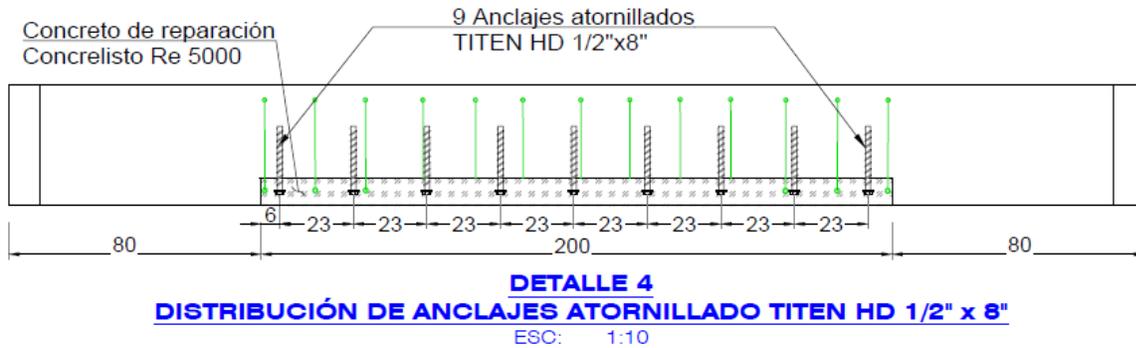
El despiece de construcción y de reparación de la viga es el mostrado en la figura 4.10, en el cual también se evidencia que en la zona central del elemento los estribos que se disponen no participan en la junta de unión de los dos concretos.

Figura 4.9 Esquema de armado de la viga V6

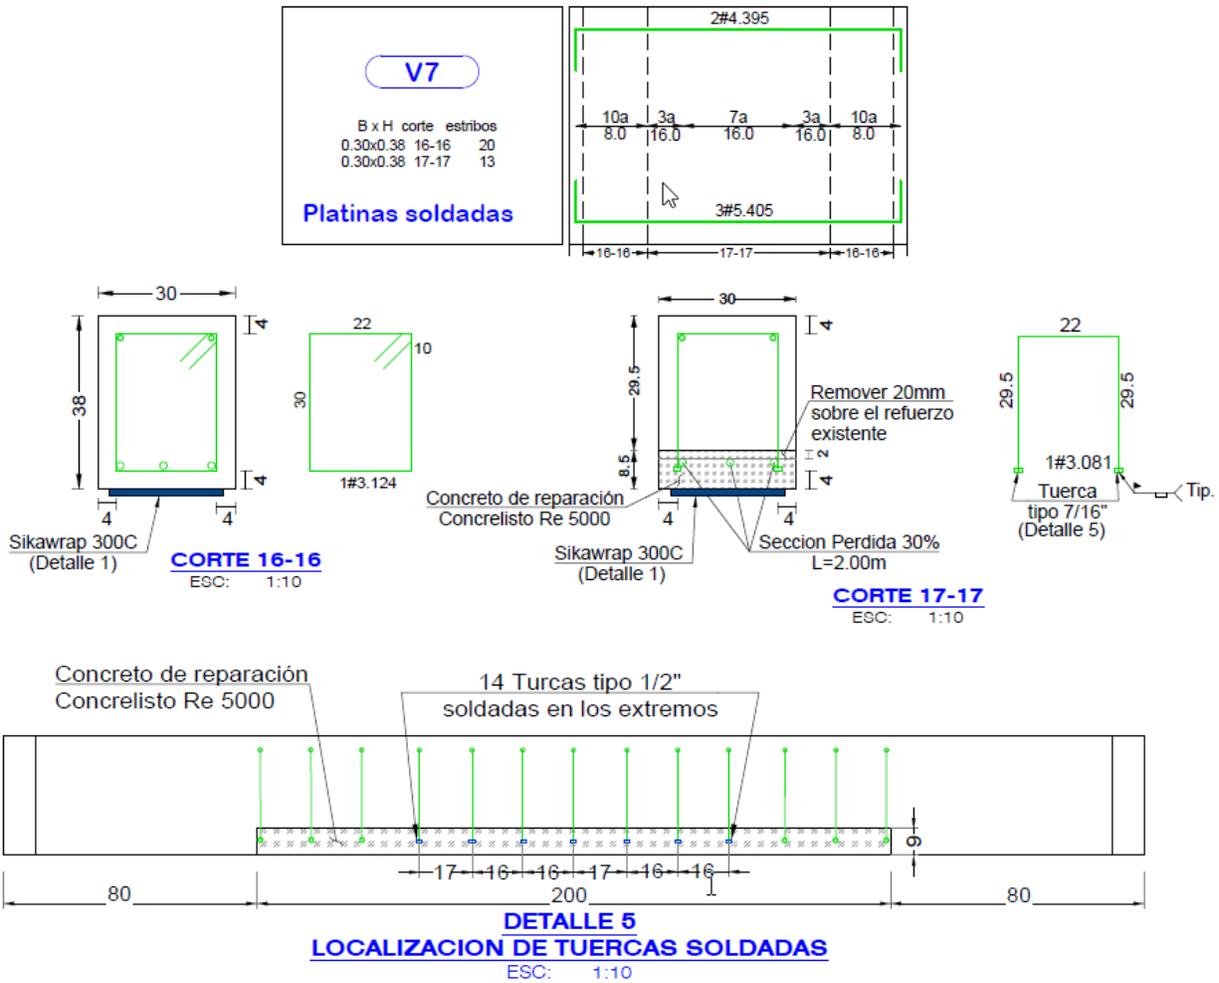
El despiece de construcción y de reparación de la viga es el mostrado en la figura 4.11, en la cual se observa que el estribo afectado por corrosión en la zona central participa en la interface de unión de los dos concretos, ya que solo la corrosión afectó la rama inferior del estribo.

Figura 4.10 Despiece de construcción y reparación de la viga V7

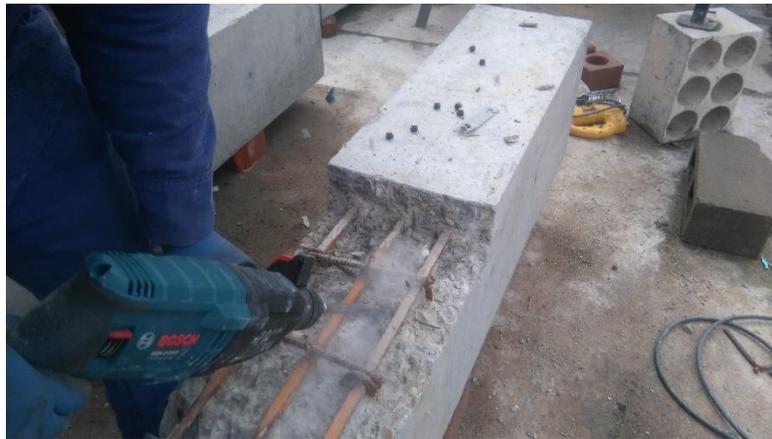
Fotografía 4.10 Remoción del concreto localizado sobre las barras longitudinales en la viga V2

En las fotografías 4.10 a 4.13 se muestra el proceso de preparación de la superficie en las vigas V2 y V4 a V7, en las cuales no se dio una rugosidad especificada.

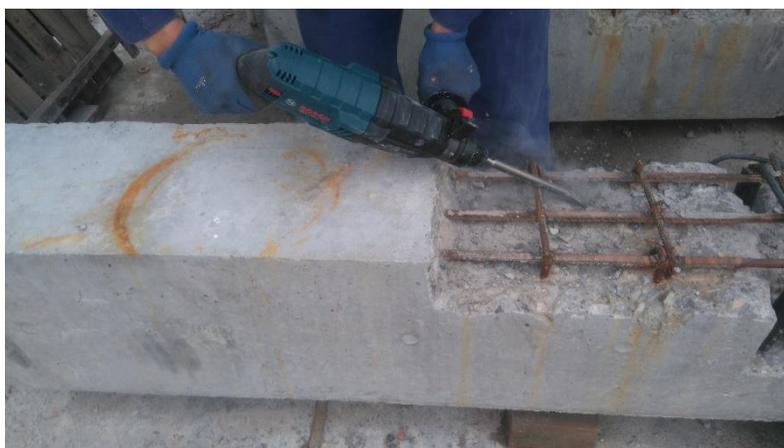
Fotografía 4.11 Remoción del concreto localizado sobre las barras longitudinales en la viga V4

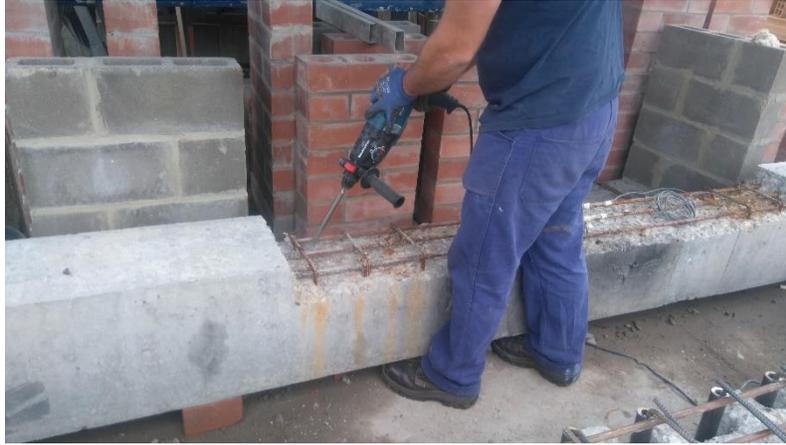
Fotografía 4.12 Remoción del concreto localizado sobre las barras longitudinales en la viga V6

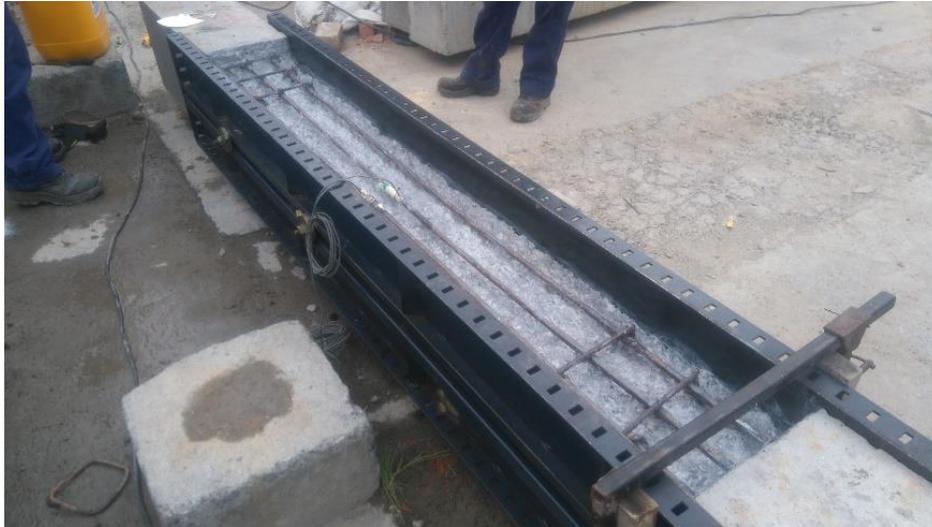
Fotografía 4.14 Aplicación del puente de adherencia Sikadur 32 – Primer en la viga V2

En la viga V2 Se aplicó puente de adherencia Sikadur-32 Primer con una dosificación de 600 gr/m² según recomendaciones del fabricante, dejando que alcance una consistencia pastosa antes de continuar con el vaciado del concreto de reparación. En la fotografía 4.13 se muestra la viga una vez aplicado el producto.

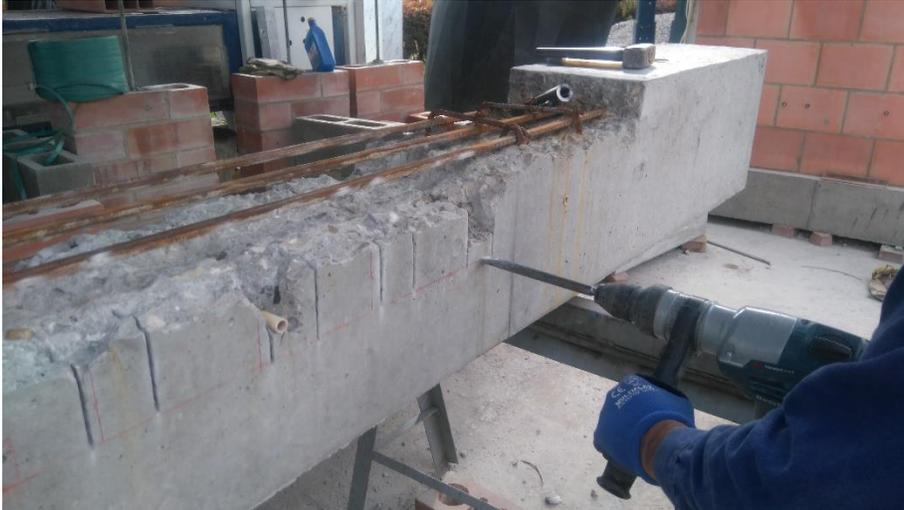
Fotografía 4.15 Demoliciones localizadas para la instalación de los acopladores en la viga V4

En la viga V4 se hicieron demoliciones localizadas en las caras laterales de la viga para hacer la instalación de los acopladores y completar el estribo perdido por la corrosión. En las fotografías 4.15 y 4.16 se muestran los trabajos de demolición e instalación de los acopladores Dayton Bar-Lock Coupler L.

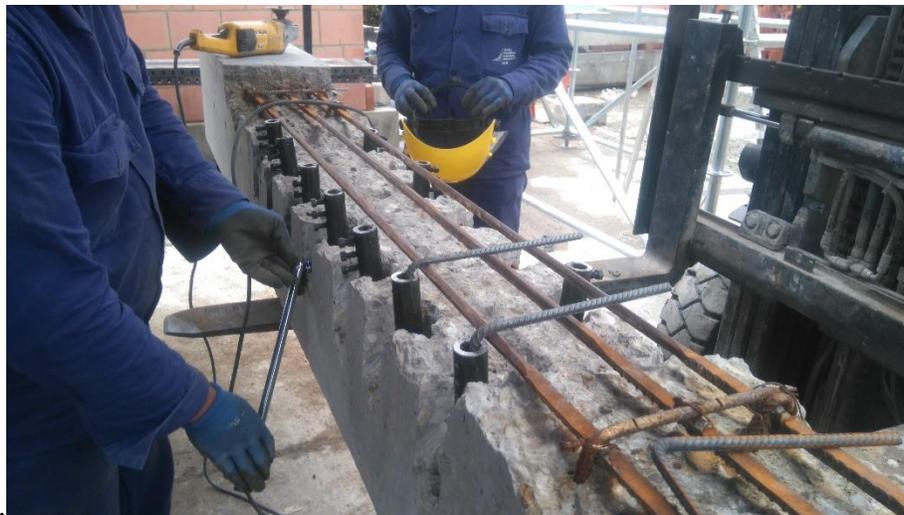
Fotografía 4.16 Instalación de los acopladores con llaves de torque en la viga V4

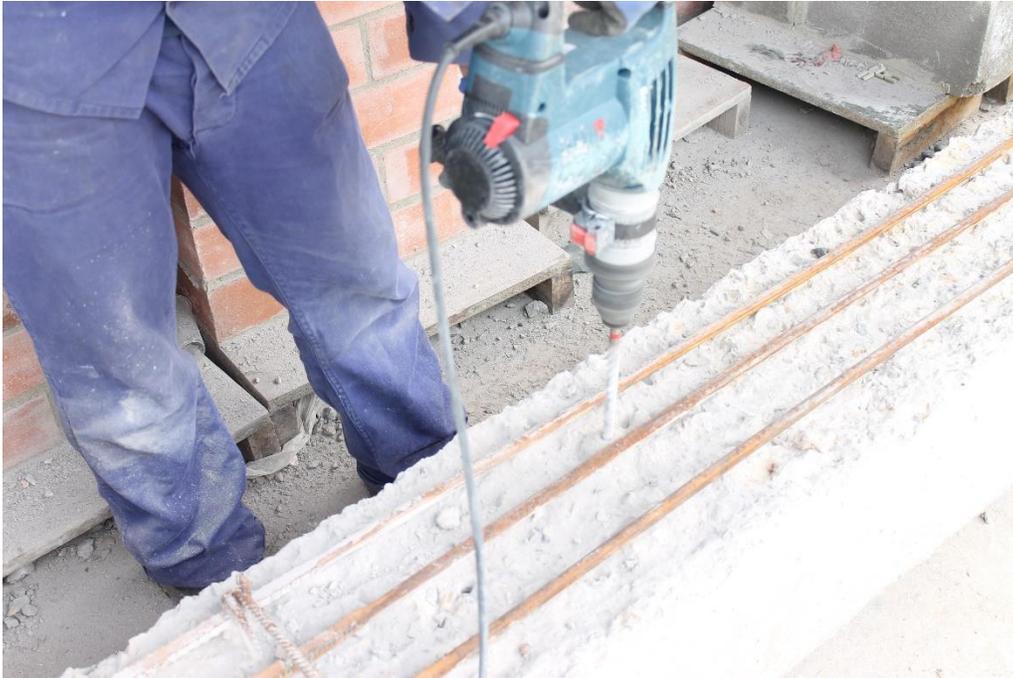
Fotografía 4.17 Perforaciones para los anclajes epóxicos en la viga V5

En la viga V5 se ejecutó el sistema de reparación propuesto, efectuando las perforaciones y preparaciones de las mismas para la instalación de los anclajes epóxicos. En las fotografías 4.17 a 4.19 se muestran el proceso de las actividades desarrolladas para realizar la reparación.

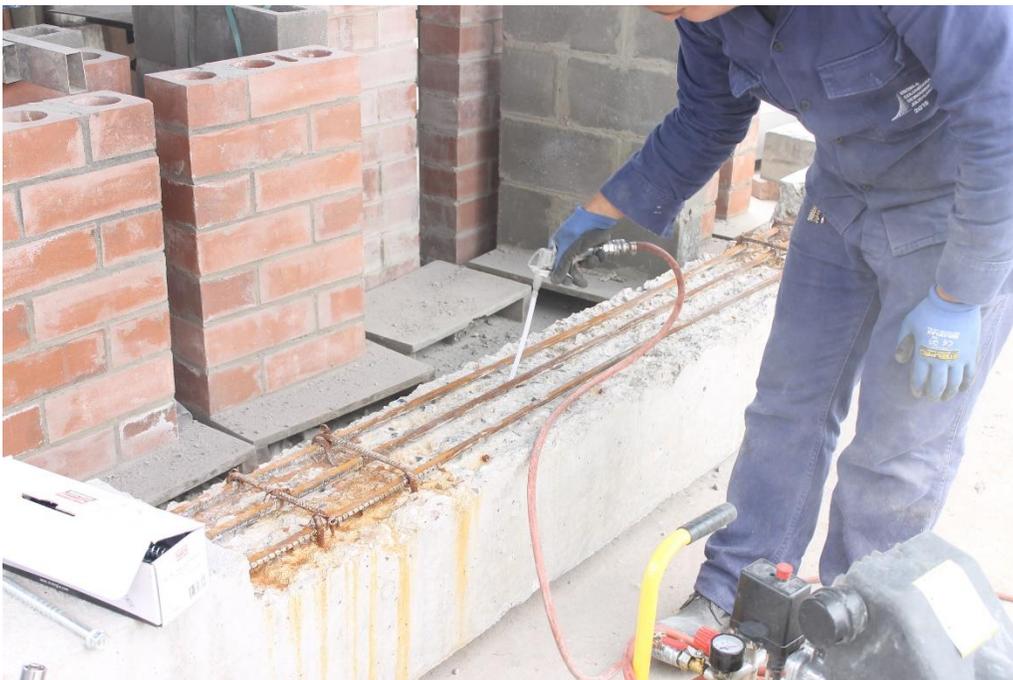
Fotografía 4.18 Sopleteado de las perforaciones en la viga V5

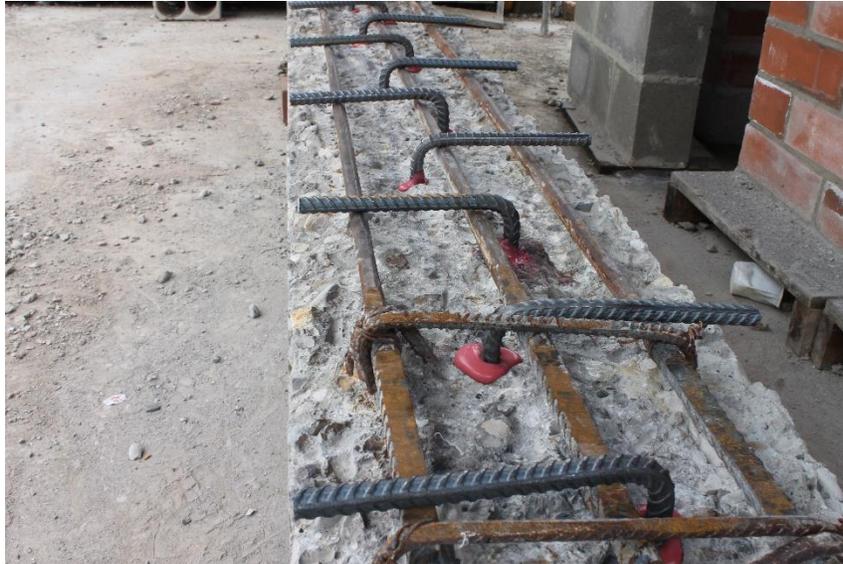
Fotografía 4.19 Anclajes epóxicos en la viga V5

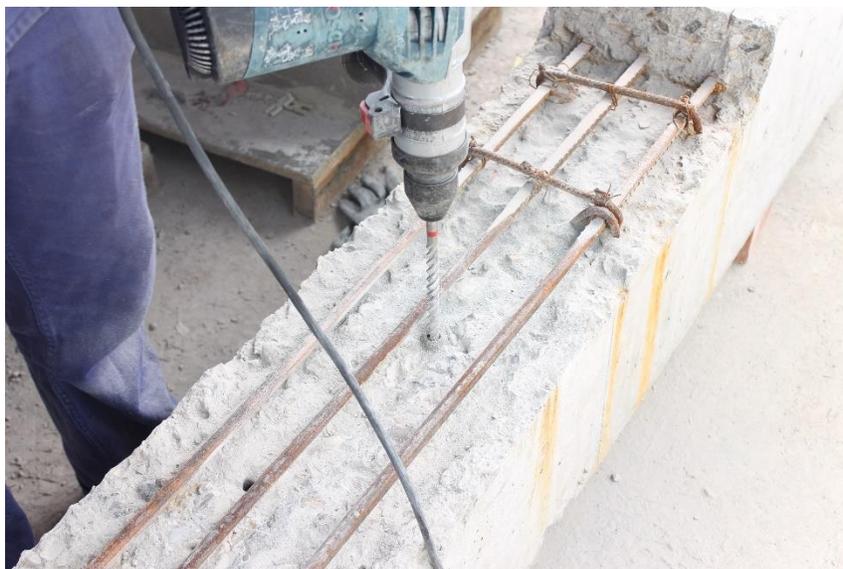
Fotografía 4.20 Perforaciones para anclajes atornillados en la viga V6

En la viga V6 Se instalaron los anclajes atornillados Titen HD \varnothing ½ pulg, realizando perforaciones previas en el sustrato base y actividades de limpieza en las mismas antes de atornillar los anclajes con llave de torque manual.

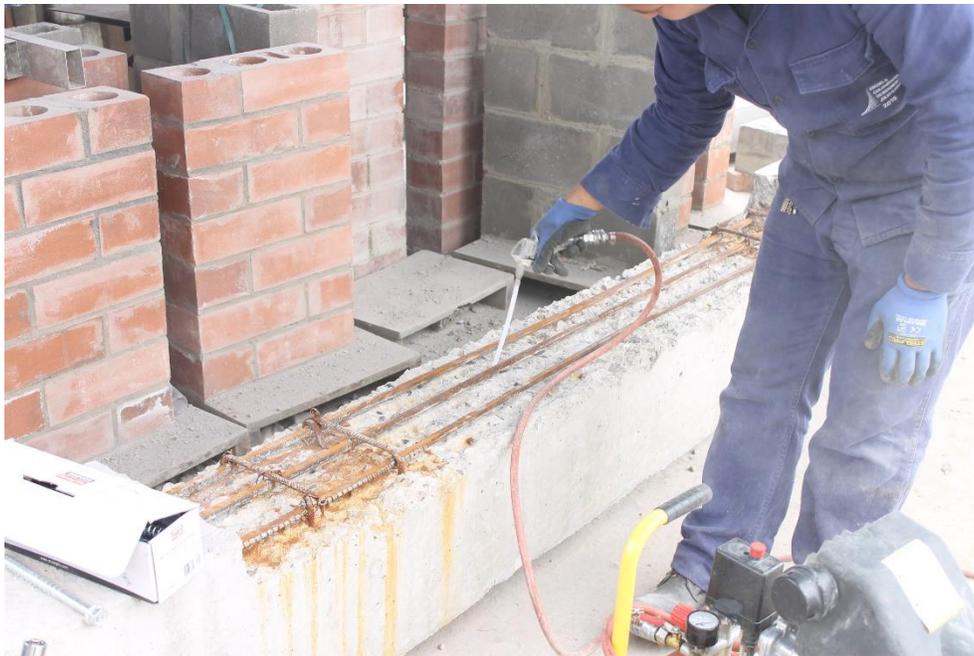
Fotografía 4.21 Sopleteado de las perforaciones en la viga V6

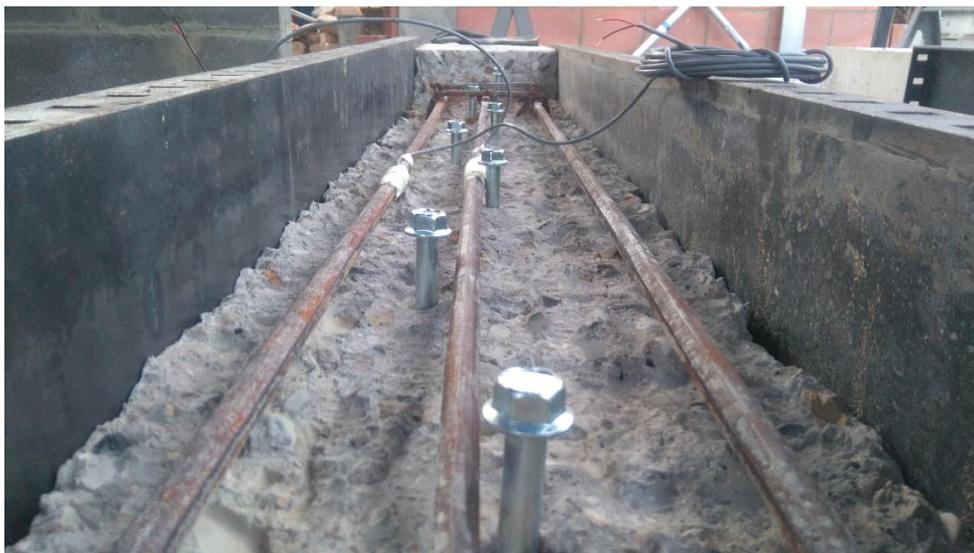
Fotografía 4.22 Sistema completo de transferencia de esfuerzos en la viga V6
