**REHABILITACIÓN A FLEXIÓN DE VIGAS DE CONCRETO REFORZADO
AFECTADAS POR CORROSIÓN**

**ESCUELA COLOMBIANA DE INGENIERÍA JULIO GARAVITO
FACULTAD DE INGENIERÍA CIVIL
MAESTRÍA EN INGENIERÍA CIVIL CON ÉNFASIS EN ESTRUCTURAS
BOGOTÁ D.C., COLOMBIA**

PROYECTO DE GRADO

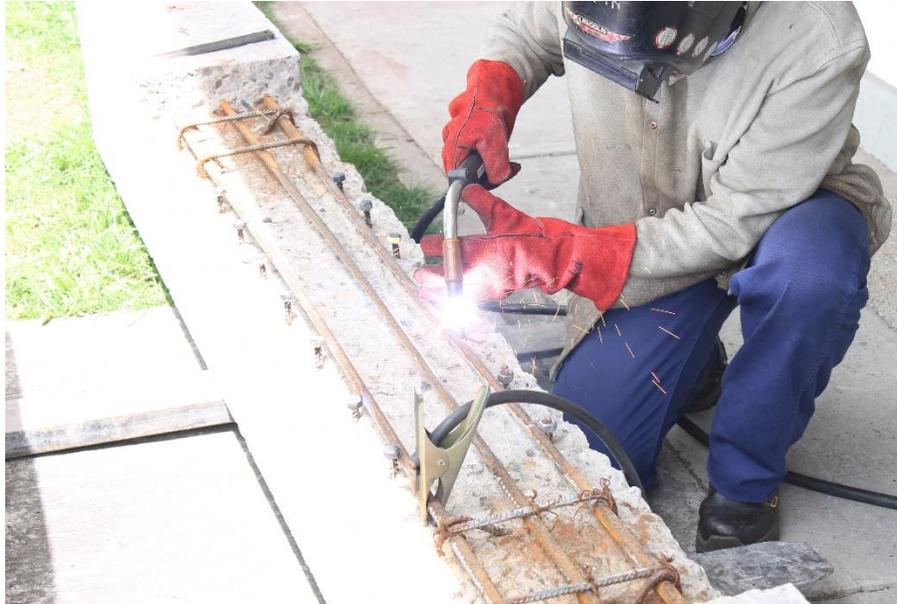
Fotografía 4.23 Proceso de instalación de las tuercas soldadas a los estribos existentes

En la viga V7 se instalaron tuercas metálicas en los extremos de las ramas de los estribos existentes, con soldadura de tapón y proceso tipo Smaw. En la fotografía 4.23 y 4.24 se observa el proceso de soldadura para fijación de las tuercas a los estribos.

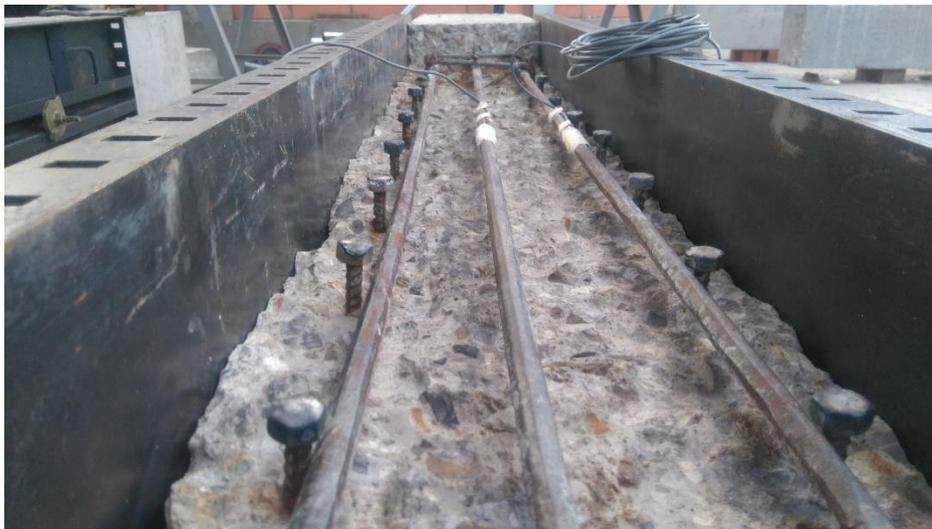
Fotografía 4.24 Sistema completo de transferencia de esfuerzos en la viga V7

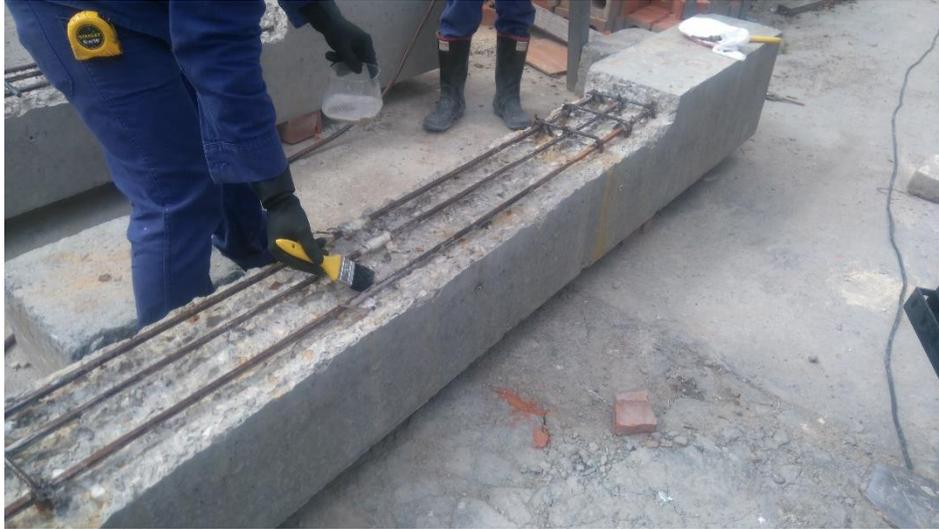
Fotografía 4.25 Limpieza química del acero afectado por corrosión en la viga V2

Se realizó limpieza química en el acero de refuerzo afectado por corrosión para eliminar el óxido de la patología presentada, deteniendo el progreso de la misma y garantizando una adecuada

adherencia y transferencia de esfuerzos entre el acero y el concreto. En la fotografía 4.25 a 4.27 se observa el proceso que se llevó a cabo en la reparación en algunas de las vigas.

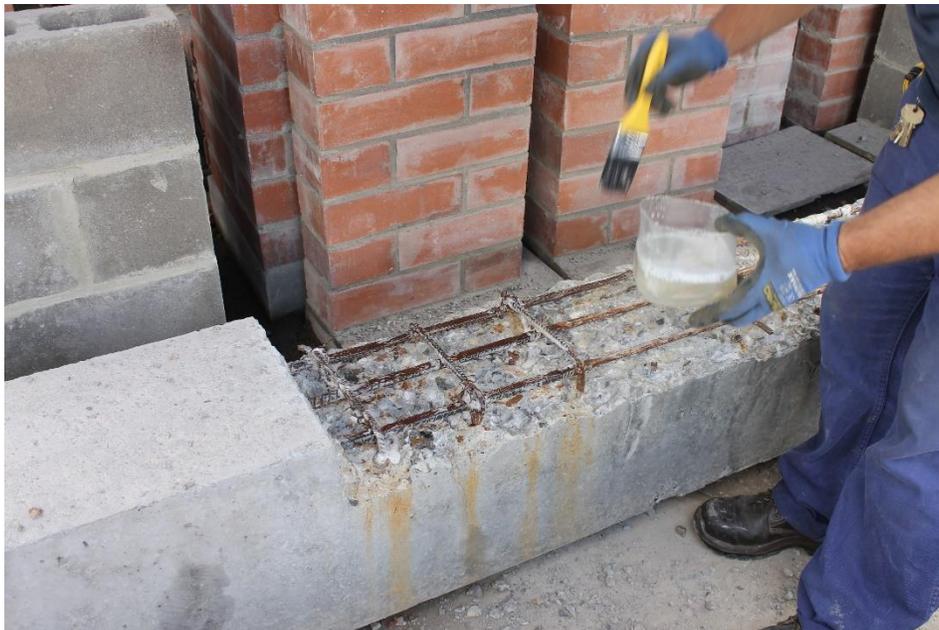
Fotografía 4.26 Limpieza química en las barras afectadas por corrosión en la viga V3

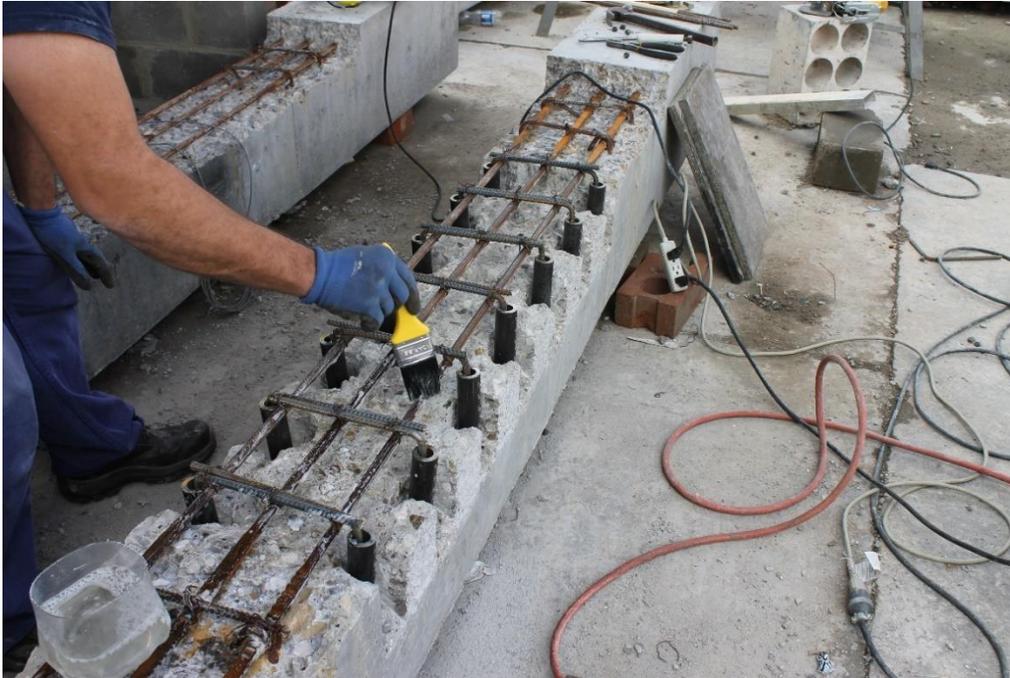
Fotografía 4.27 Limpieza química del acero afectado por corrosión en la viga V4

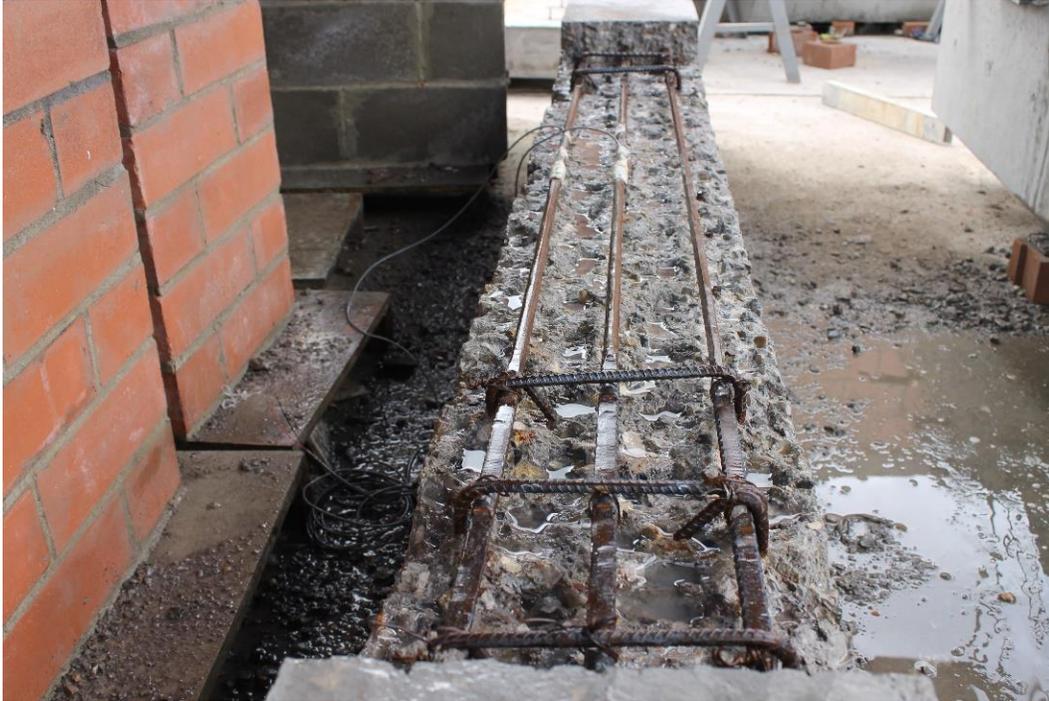
En la fotografía 4.28 se observa el hidrolavado de viga V3, donde es bastante claro el perfil de anclaje de la sección, al ver la zona encharcada de agua producto de la irregularidad de la superficie.

Fotografía 4.28 Encharcamiento de la zona a reparar después del hidrolavado en la viga V3

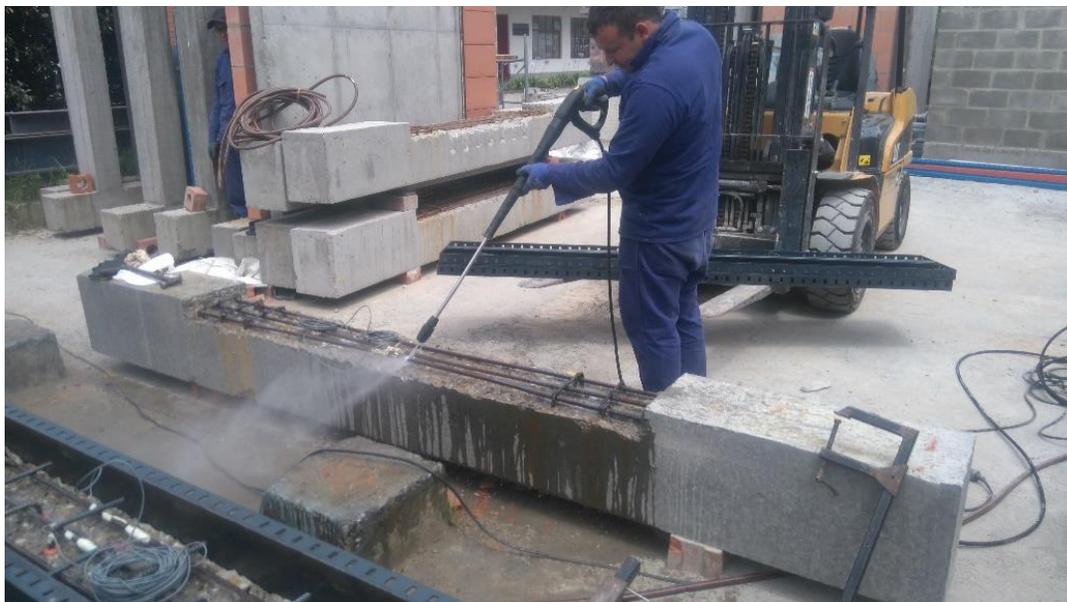
Fotografía 4.29 Hidrolavado de la sección afectada por corrosión en la viga V2

En las fotografías 4.29 y 4.30 se muestran el proceso de hidrolavado de la zona a reparar en algunas vigas.

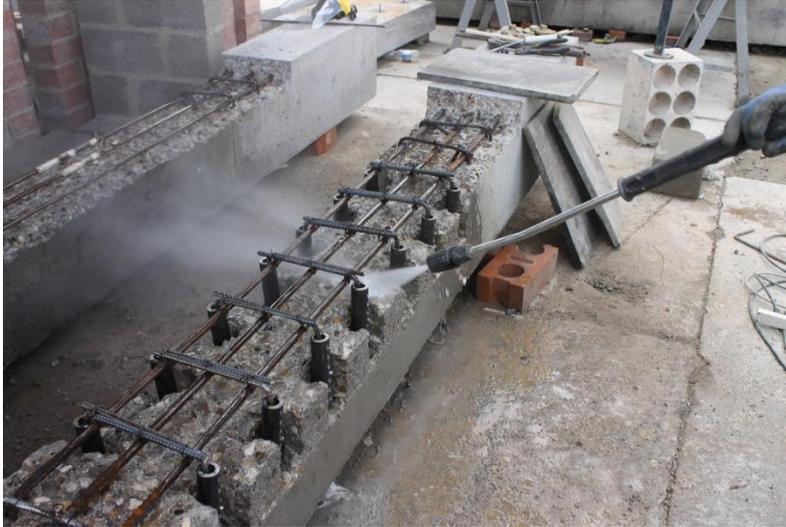
Fotografía 4.30 Hidrolavado de la sección a reparar en la viga V4

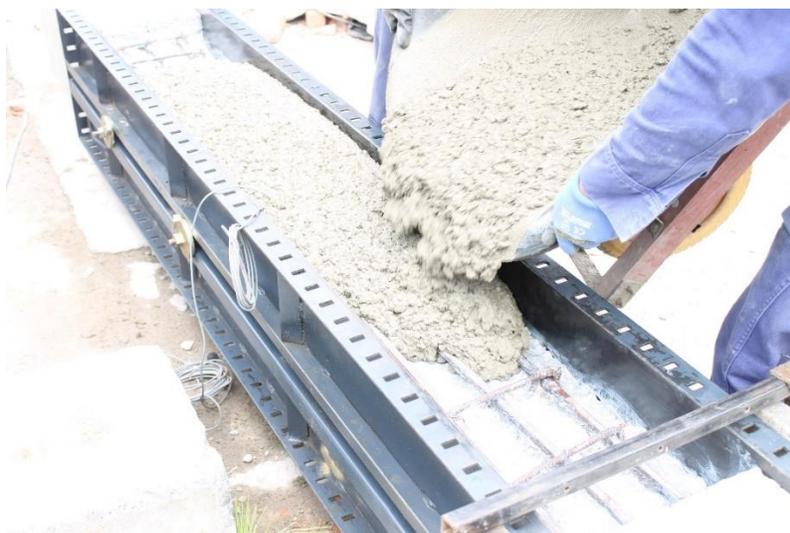
Fotografía 4.31 Vaciado del concreto de relación en la viga V2

En las fotografías 4.31 y 4.32 se muestra el proceso de fundición del concreto de reparación en la viga V2, que fue el mismo proceso seguido en el resto de elementos.

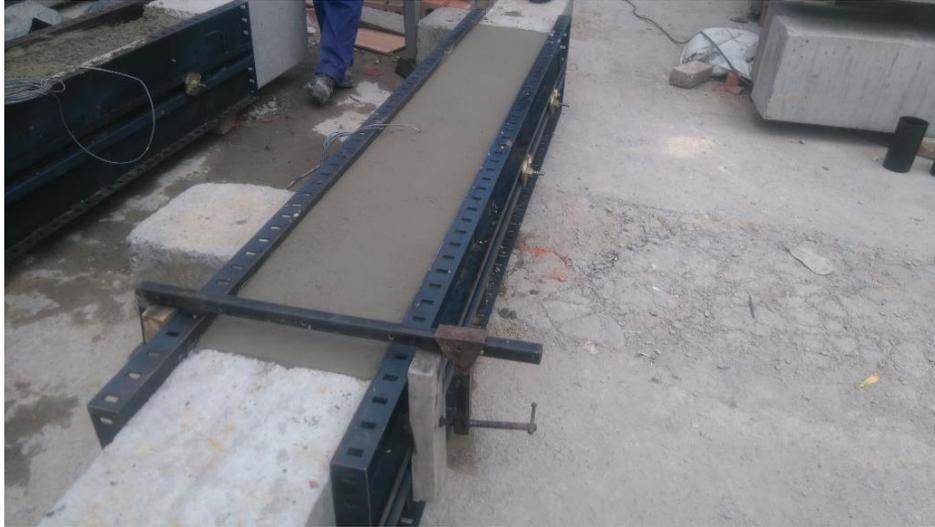
Fotografía 4.32 Estado final de la reconstrucción de la viga V2

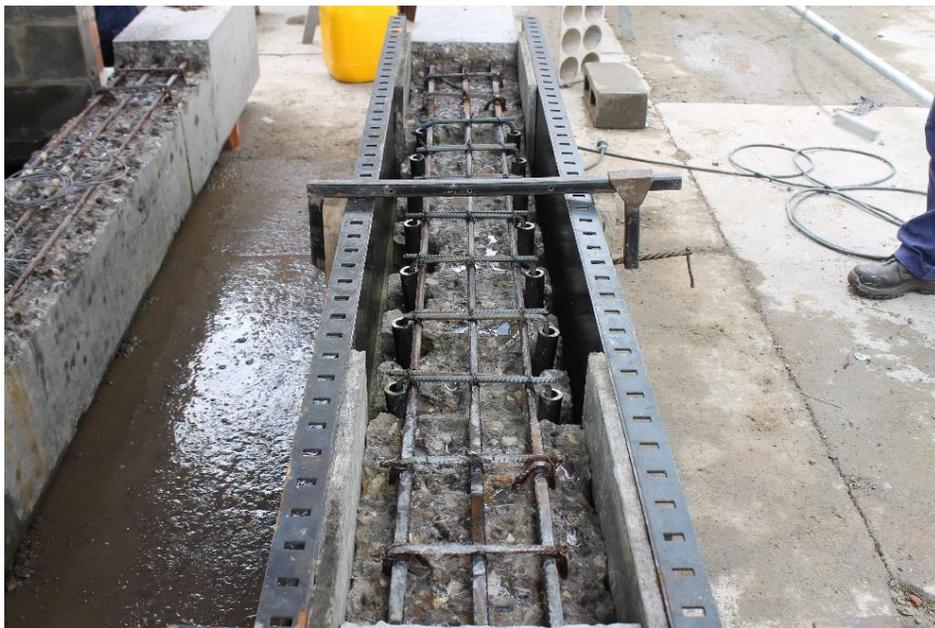
Fotografía 4.33 Recremento de la sección en la viga V4.

Para la viga V4 se tuvo que adecuar la formaleta que se venía usando durante el proceso de las reparaciones, para poder hacer el recremento de la sección y garantizar el recubrimiento adecuado en la zona reparada de la viga, como se observa en las fotografías 4.33 y 4.34.

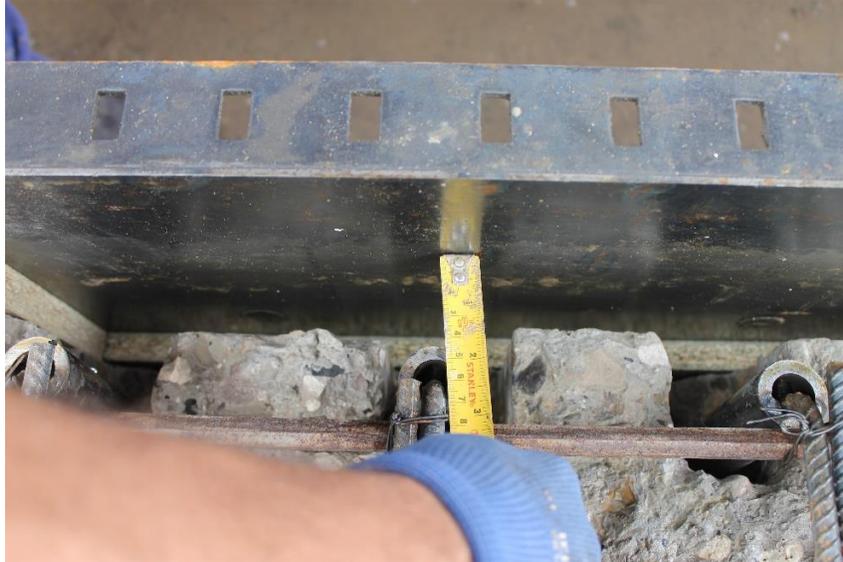
Fotografía 4.34 Verificación del recubrimiento de la zona reparada de la viga V4

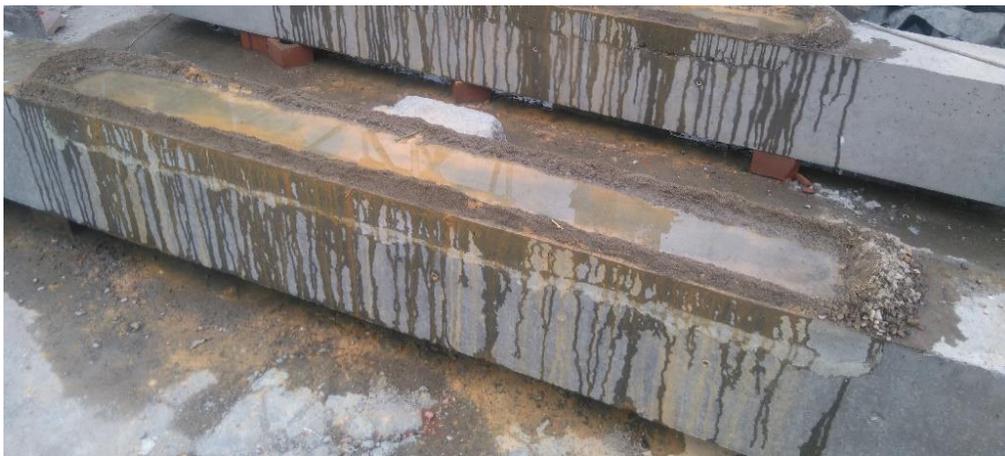
Fotografía 4.35 Proceso de Curado de la viga V2

Tan pronto el concreto de reparación alcanzó el tiempo de fraguado inicial se inició el proceso de curado de las vigas, inundando las secciones reparadas entre 4 y 5 veces al día, garantizando que las zonas permanecieran húmedas durante los 15 días siguientes a las reparaciones.

En las fotografías 4.35 y 4.36 se observa el proceso de curado de la zona reparada de las vigas.

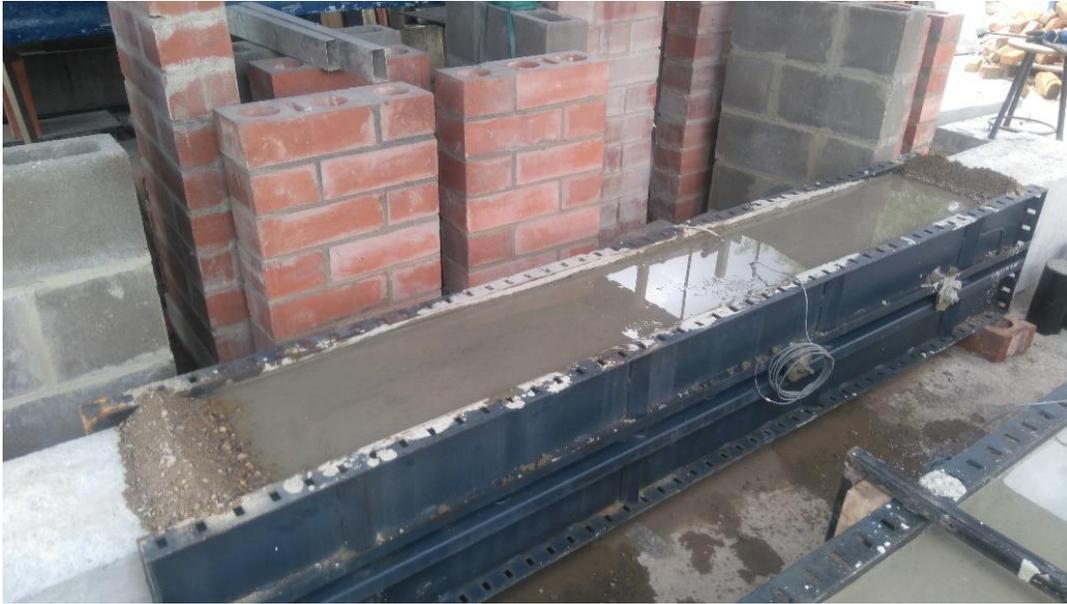
Fotografía 4.36 Proceso de Curado de la viga V3

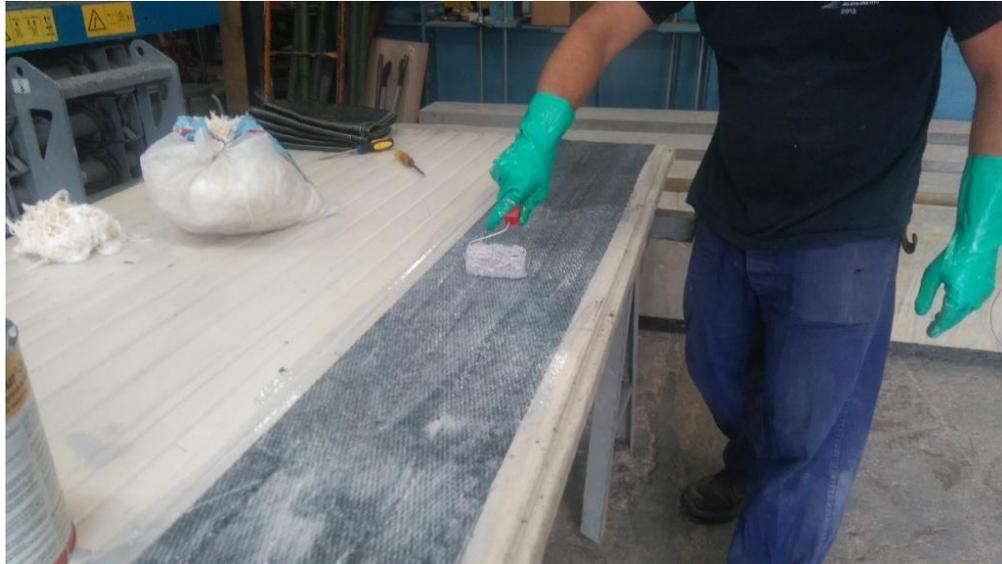
Fotografía 4.37 Preparación de las fibras de carbono

En las fotografías 4.37 y 4.38 se observa el proceso de impregnación de las fibras de carbono con la resina epóxica Sikadur-301 y la instalación de la misma en la viga.

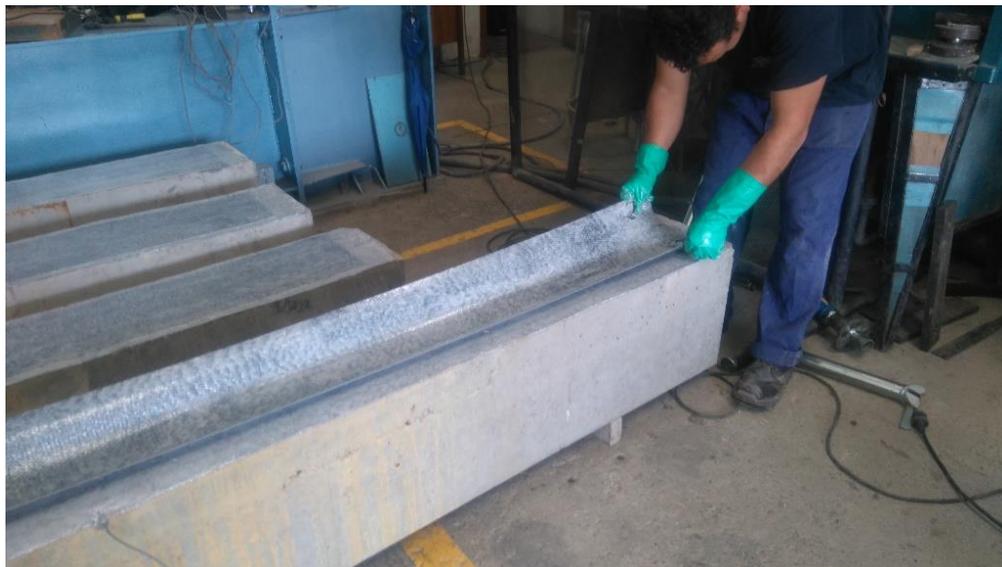
Fotografía 4.38 Instalación de las fibras de carbono en la viga V2

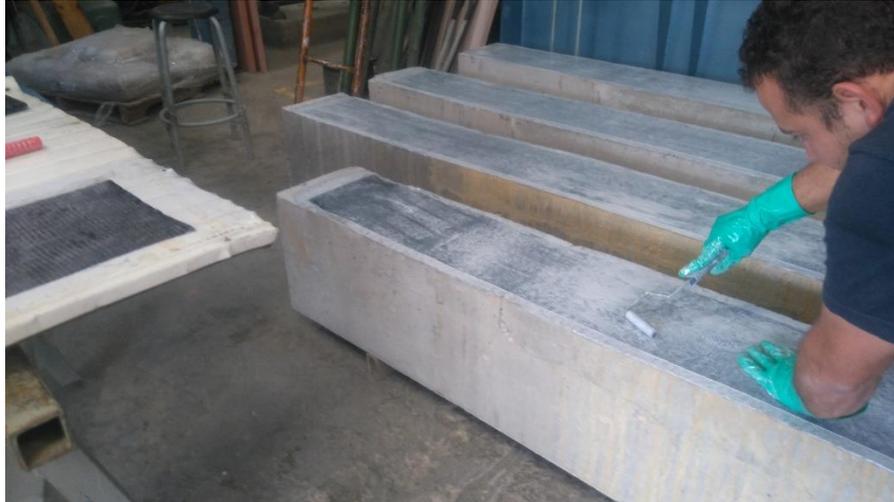
Fotografía 4.39 Extracción de las burbujas de aire en la pega de la fibra de carbono

En la fotografía 4.39 y 4.40 se muestran los procesos de extracción de las burbujas de aire presentes entre la fibra la de carbono y la resina de impregnación, instalación del CFRP y estado final de las vigas reforzadas.

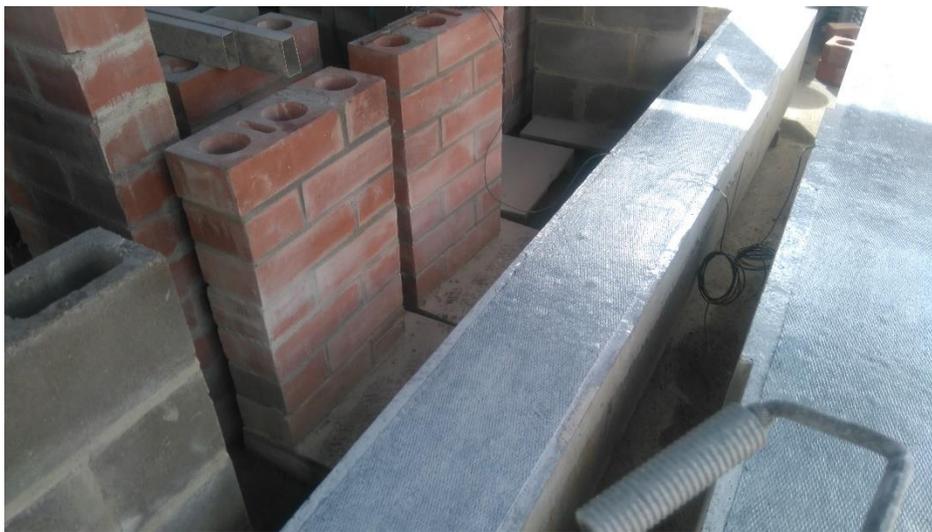
Fotografía 4.40 Estado final de la reparación de la viga V3 y V4

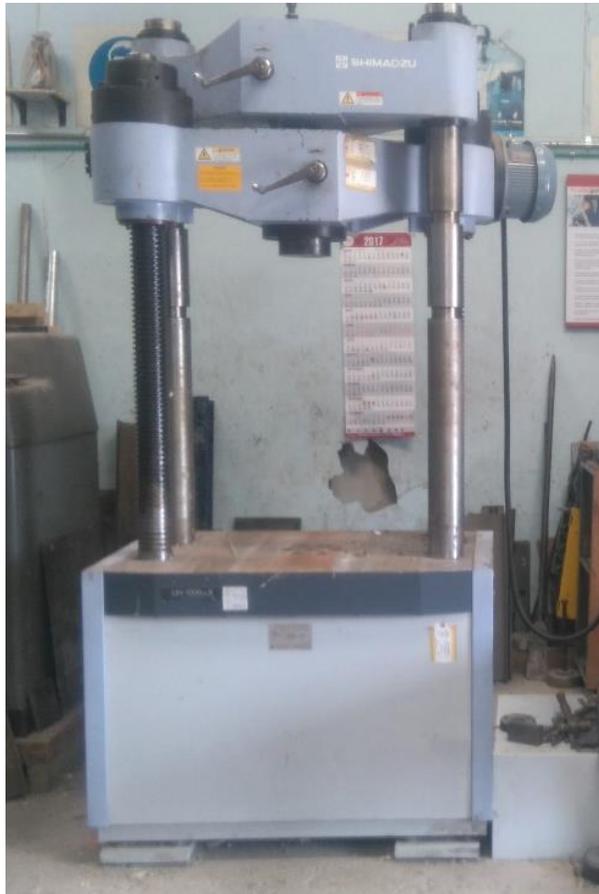
Fotografía 4.41 Maquina universal usada para los ensayos

La evaluación del comportamiento de los sistemas de reparación se llevó a cabo mediante ensayos de flexión hasta la rotura, con cargas aplicadas en los tercios de la luz libre entre apoyos de las vigas. El equipo empleado fue una maquina universal de ensayos como la mostrada en la fotografía 4.41, en la cual se aplicó la carga de manera contralada, estableciendo un método y una velocidad de aplicación de la misma. El montaje para la realización del ensayo es el indicado en la figura 4.11.

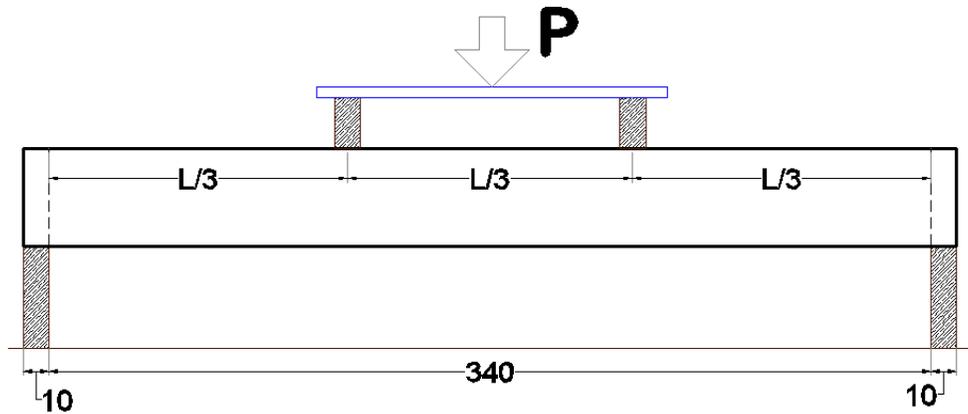
Figura 4.11 Esquema del montaje del ensayo

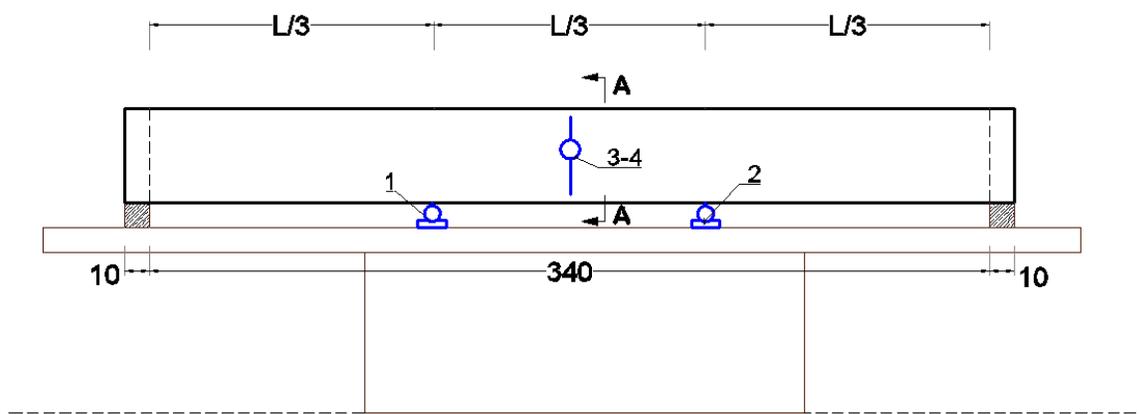
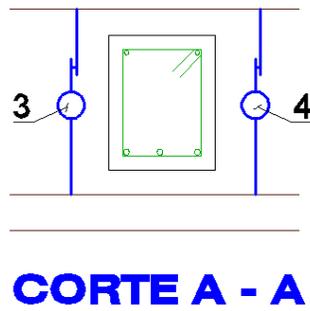
Se instalaron 4 deformímetros para cada viga, uno en cada tercio de la luz y dos en el centro de la luz, para establecer las deflexiones de la viga. En la gráfica 4.12 se muestra la ubicación de los deformímetros en las vigas.

Figura 4.12 Ubicación de los deformímetros mecánicos en las vigas

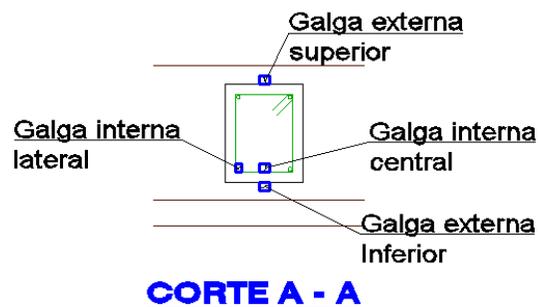
En la gráfica 4.13 se muestra la ubicación de las galgas distribuidas en el acero de refuerzo inferior, superficie del concreto y fibra de carbono.

Figura 4.13 Ubicación de las galgas en las vigas

En el tercio central de las vigas se instalaron 4 galgas eléctricas para poder establecer y comparar los niveles de deformación y de esfuerzos que se generan en la zona de máximo momento

Para las vigas V1A, V1B y V1C, la galga inferior se instaló directamente sobre el concreto, mientras que para el caso de las vigas reforzadas se instaló sobre la fibra de carbono.

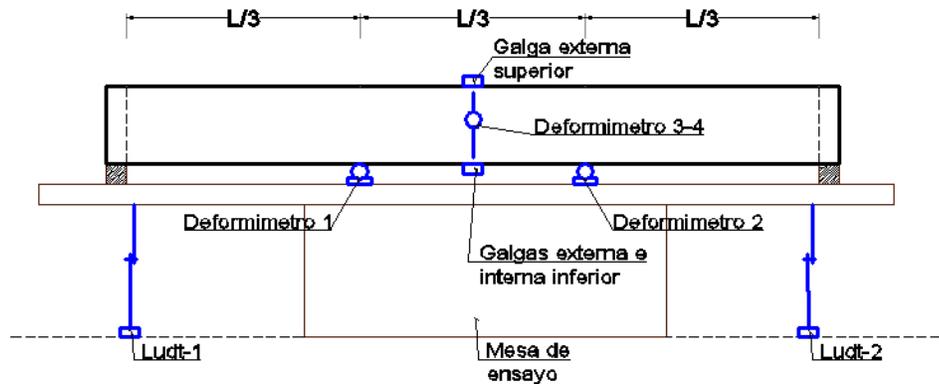
En la gráfica 4.14 se muestra el esquema de la instrumentación en las vigas para la captura de la información durante los ensayos.

Figura 4.14 Esquema de la instrumentación

Los desplazamientos y deformaciones unitarias presentadas en las vigas durante el desarrollo de los ensayos se registraron manualmente y mediante el uso de un Equipo de Adquisición de Datos, usando elementos de medición como deformímetros mecánicos, LVDT, y galgas eléctricas.

Los LVDT se instalaron bajo los apoyos de las vigas en el ensayo, uno en cada extremo para medir los desplazamientos verticales en estos puntos y poder determinar posteriormente la deformación total en las vigas. Los registros de los LVDT fueron capturados con equipo de adquisición de datos.

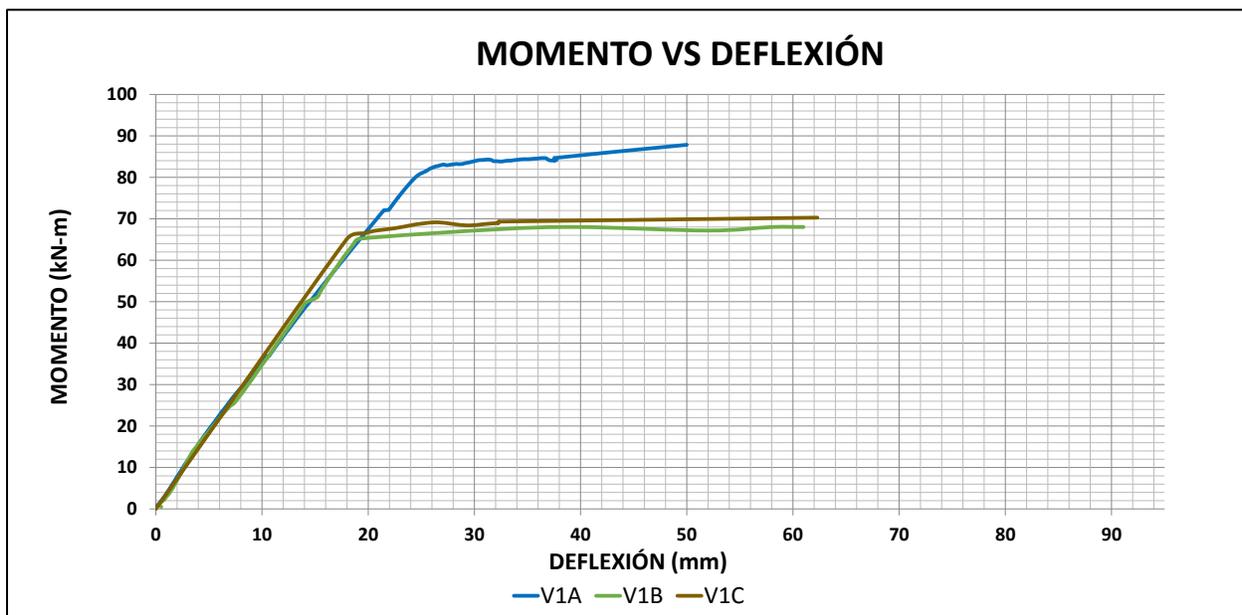
Figura 5.1 Curva Momento vs Deflexión de las vigas control

Dada la similitud de los resultados de todos los elementos ensayados, se construyó la gráfica 5.1 para observar la curva de momento vs deflexión de las vigas control V1A, V1B y V1C y en la gráfica 3.2 las curvas de los elementos rehabilitadas y reforzadas con CFRP.

La viga V1A que fue construida en condiciones ideales y que no tenía problemas de corrosión del acero, presentó un momento de fluencia de 80.0 kN-m (141.1 kN), muy cercano a 76.8 kN-m (135.4 kN) que es el valor teórico calculado por medio de la teoría de la elasticidad expuesto en el anexo A.

Las vigas V1B y V1C que fueron construidas simulando la corrosión y considerando la pérdida del recubrimiento en el segundo espécimen, presentaron momentos de fluencia bastante similares alrededor de 65.0 kN-m, que es 23% mayor a lo esperado por la teoría de la elasticidad como se muestra en el anexo A.

Con los resultados obtenidos de las vigas V1B y V1C es indudable que con los 2.0m de longitud de acero afectado por la corrosión, se presentó un mecanismo implícito que no deja que las vigas representen adecuadamente la teoría de la flexión y además, para el caso de la viga V1C fue indiferente la pérdida del recubrimiento del concreto en los 2.0 m centrales de la parte inferior de la viga

A nivel de las deflexiones, cuando se produjo el momento de fluencia en la viga V1A las deformaciones fueron de 0.024m, muy parecidas a las de las vigas V1B y V1C que alcanzaron deformaciones de 0.020m. Después de la fluencia del acero las vigas se siguieron deformando hasta la falla alcanzando deformaciones de 0.050m para la viga V1A y 0.061m para las vigas V1B y V1C; corroborando lo expuesto por varios autores que encontraron entre los efectos de la corrosión en vigas de concreto reforzado, el incremento de las deflexiones; pero detallando que el efecto es notario en la zona plástica de las deformaciones.

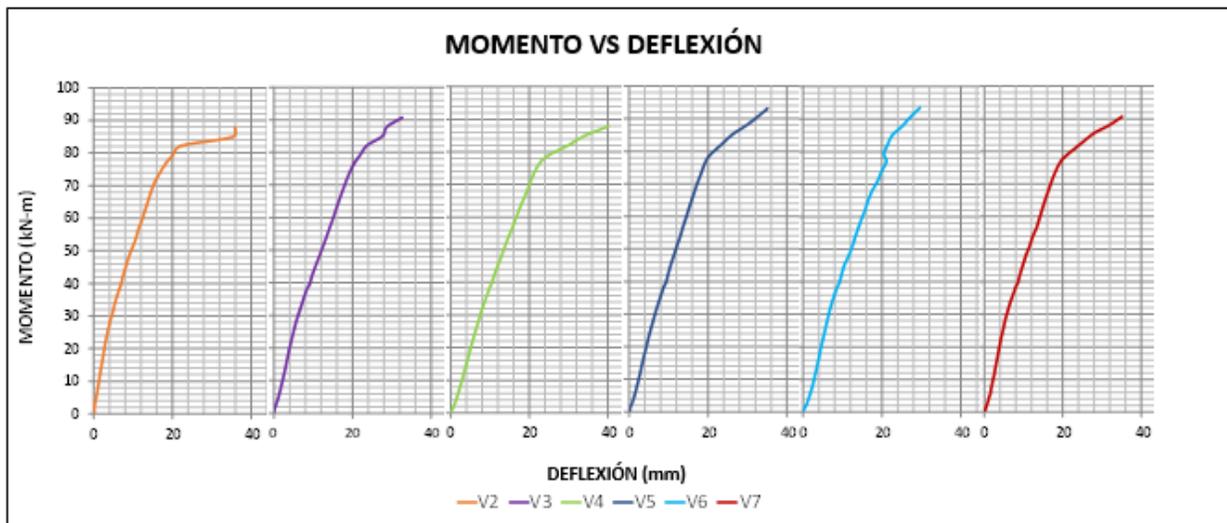
Figura 5.2 Curva Momento vs Deflexión de las vigas rehabilitadas

En la gráfica 5.2 se muestra la curva de momento vs deflexión de las vigas rehabilitadas y reparadas con CFRP, las cuales presentan un comportamiento bastante similar tanto desde el punto de vista de la capacidad de carga como de las deflexiones presentadas.

Las curvas de ensayo de las vigas presentan una porción rectilínea hasta la zona estimada como de fluencia, muy similar a lo encontrado en las vigas control y posterior a esta etapa se presentó un cambio de pendiente en las curvas hasta la falla.

Los momentos de fluencia de las vigas reparadas y reforzadas están alrededor de 76.0 kN-m (134.1 kN) y 80 kN-m (141.1 kN), que responde al pie de la letra a lo calculado teóricamente con las disposiciones del ACI-440-2008 mostrado en el anexo B.

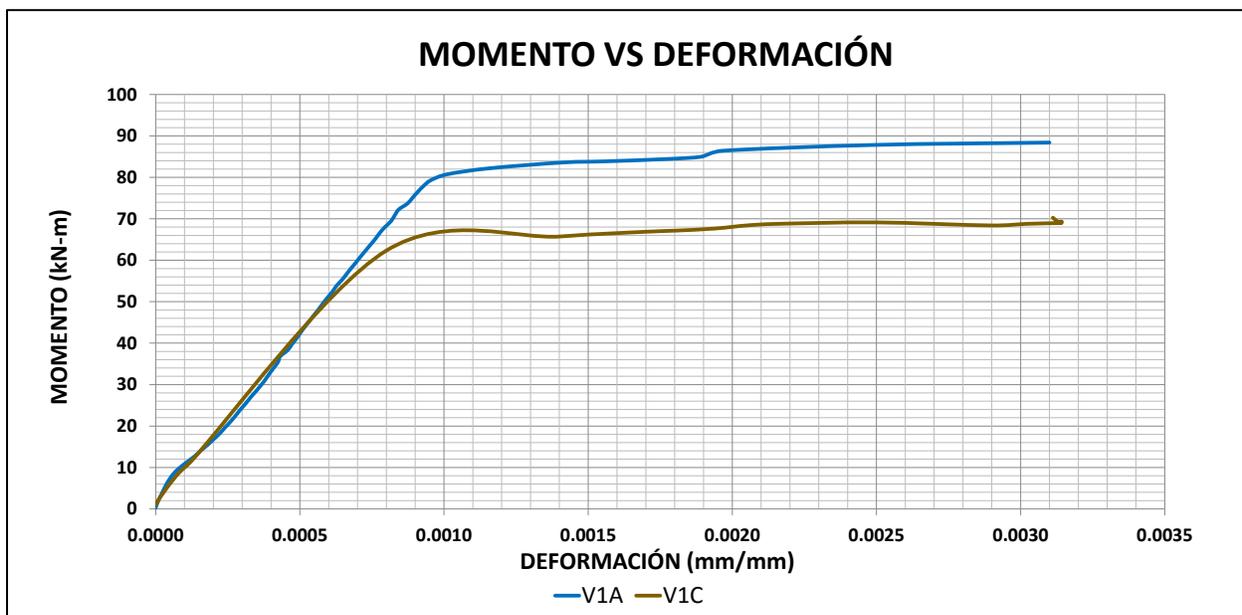
Figura 5.3 Curva Momento vs Deformación unitaria del concreto en compresión de las vigas control

En la gráfica 5.3 y 5.4 se muestra las curvas momento vs deformación unitaria del concreto en compresión y del acero en tensión de las vigas control V1A y V1C respectivamente. No se muestran las curvas para la viga control V1B, dado que no se reportaron lecturas de la galga instalada, que se presume no funciono durante el ensayo.

La deformación unitaria en el concreto en el instante de fluencia del acero para la viga V1A fue $\epsilon_c=0.00095$ y en el instante de falla $\epsilon_c=0.003$. Para el caso del acero en tensión, la deformación unitaria en fluencia fue $\epsilon_s=0.0028$ y la deformación de rotura $\epsilon_s=0.0080$

Para la viga V1C la deformación unitaria en el concreto en el instante de fluencia del acero fue $\epsilon_c=0.00098$ y en el instante de falla $\epsilon_c=0.0031$. Para el acero en tensión, la deformación unitaria en fluencia fue $\epsilon_s=0.0026$ y la deformación de rotura $\epsilon_s=0.0062$

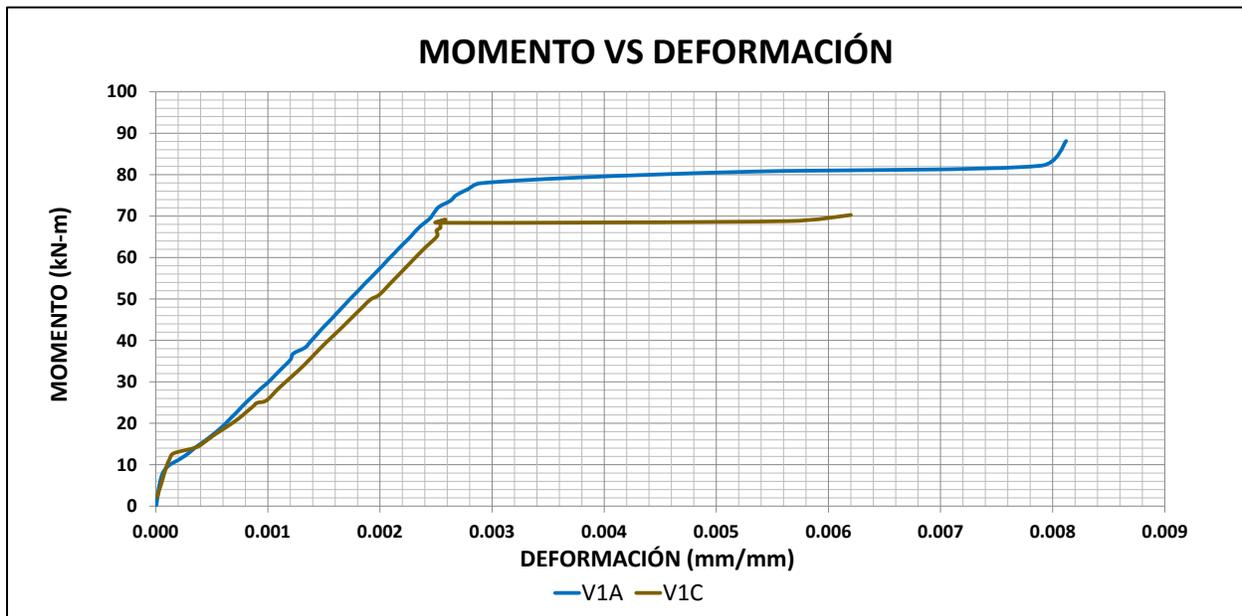
Figura 5.4 Curva Momento vs Deformación unitaria del acero en tensión de las vigas control

Las deformaciones unitarias tanto del acero en tensión como del concreto en compresión encontradas experimentalmente para las vigas control en los instantes de fluencia y rotura representan adecuadamente los valores encontrados numéricamente por medio de la teoría de la flexión, corroborando por qué para el diseño de elementos a flexión se usa un factor de reducción de resistencia $\phi=0.90$.

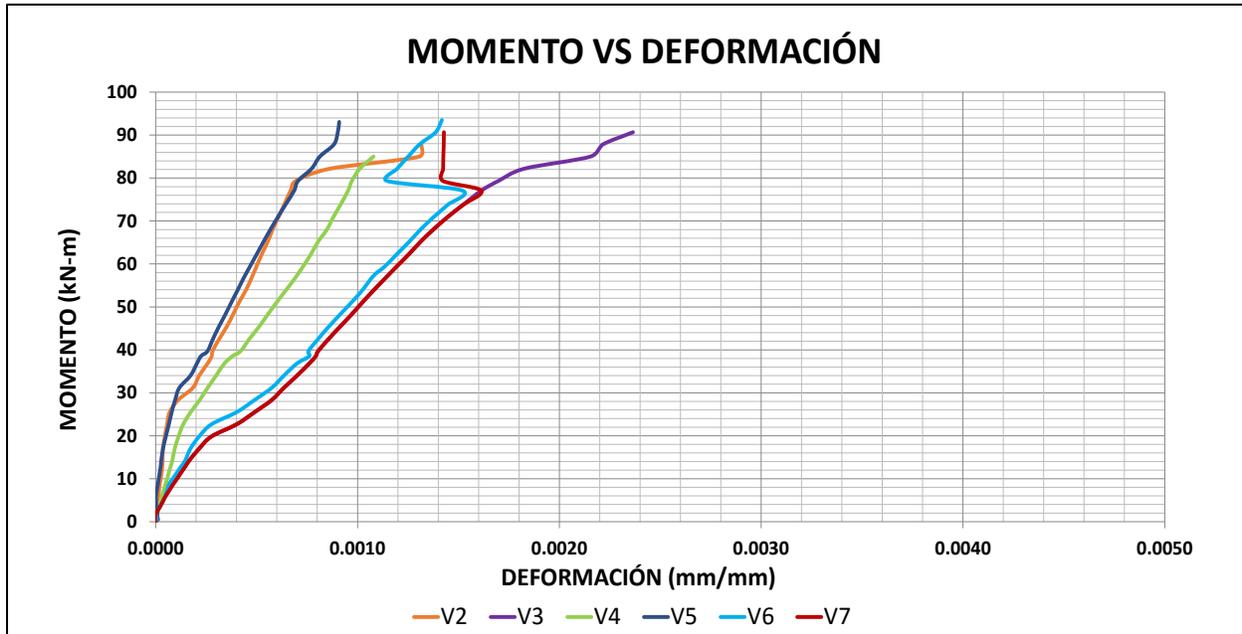
Figura 5.5 Momento vs Deformación unitaria del concreto en compresión de las vigas rehabilitadas

En la gráfica 5.5 se muestra las curvas momento vs deformación unitaria del concreto en compresión de las vigas rehabilitadas V2, V3, V4, V5, V6 y V7.

De acuerdo con los resultados encontrados en la experimentación, se observa que las deformaciones unitarias en el concreto de vigas se pueden agrupar en 3 grupos: En el primer grupo están las vigas V2 y V5 que tienen una deformación unitaria para el instante de fluencia $\epsilon_c=0.0007$, para el segundo grupo las vigas V3, V6 y V7, donde la deformación unitaria en fluencia $\epsilon_c=0.0016$ y en el tercer grupo la viga V4 que presentó una deformación unitaria intermedia entre los otros dos grupos de $\epsilon_c=0.0009$.

Igualmente, con los resultados obtenidos no se evidencia una falla del concreto en compresión en ninguna de las vigas en el final del ensayo, lo más cercano que se presentó fue en la viga V3 que tuvo $\epsilon_c=0.0024$.

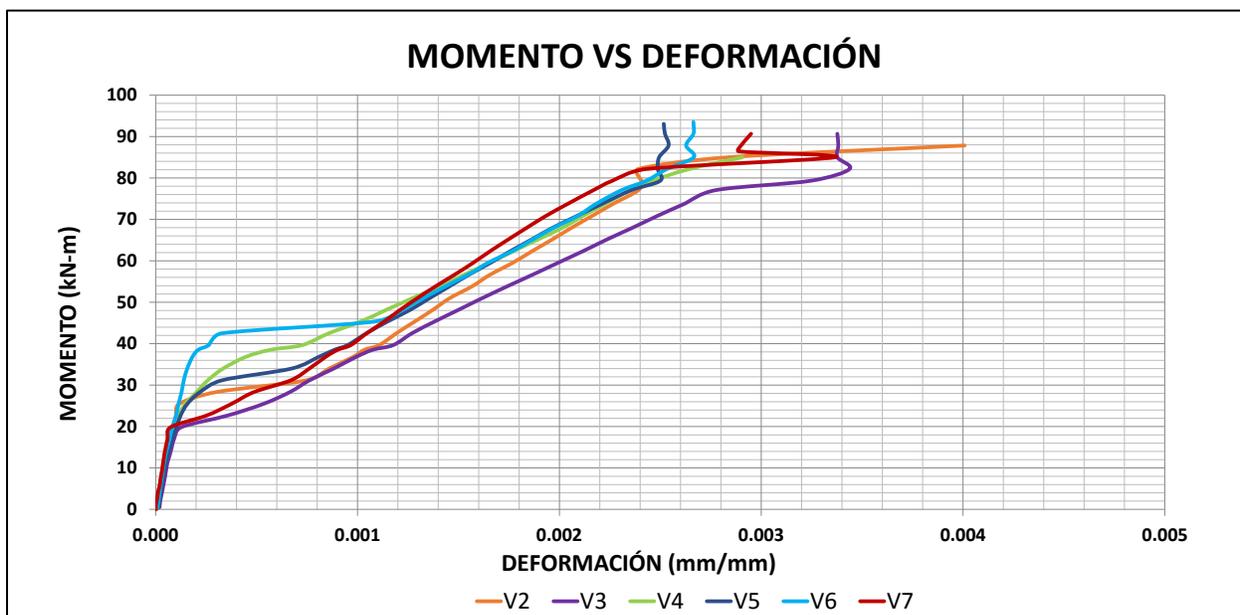
Figura 5.6 Curva momento vs deformación unitaria del acero en tensión de las vigas rehabilitadas

En la gráfica 5.6 se puede ver la curva de momento vs deformación unitaria del acero en tensión de las vigas rehabilitadas, en la cual se ve un comportamiento bastante homogéneo en todos los casos, a excepción de la viga V3 que presentó un poco más de deformación.

Para el momento de fluencia, las vigas V2, V4, V5, V6 y V7 tienen una deformación unitaria del acero en tensión $\epsilon_s=0.0024$, mientras que para la viga V3 $\epsilon_s=0.0028$.

posteriores al realizar el ensayo de tensión en el acero de refuerzo, se encontró $F_y=445$ MPa. Las deformaciones unitarias ϵ_s dejan ver que en las vigas fluyó el acero de refuerzo evidenciándose en una falla dúctil.

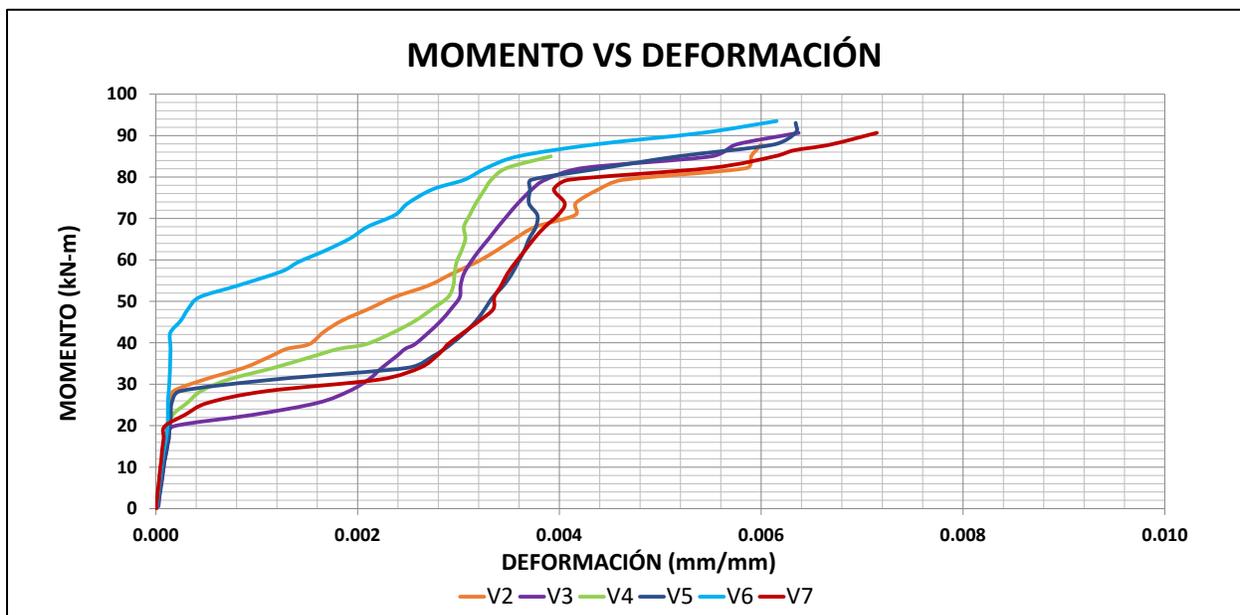
Figura 5.7 Curva momento vs deformación unitaria del FRP de las vigas rehabilitadas

En la gráfica 5.7 se observa la curva de momento vs deformación unitaria del reforzamiento externo CFRP para las vigas rehabilitadas, mostrando un comportamiento similar para todas las vigas, a excepción de la viga V6 que difiere en su comportamiento antes de llegar a la fluencia.

Para las vigas V4 y V6 la de formación unitaria del CFRP es $\epsilon_f=0.0032$, para las vigas V3 y V5 $\epsilon_f=0.0036$, para la viga V7 es $\epsilon_f=0.0040$ y para la viga V2 $\epsilon_f=0.0046$.

Ninguno de los casos se ajusta a lo calculado numéricamente en el anexo B, donde se esperaba que la deformación del CFRP para el momento de fluencia $\epsilon_f=0.0090$. Igualmente, de acuerdo a los datos de la experimentación en ninguna viga el sistema de reforzamiento externo alcanzó la deformación última de rotura, que se estimaba $\epsilon_{fu}=0.015$.

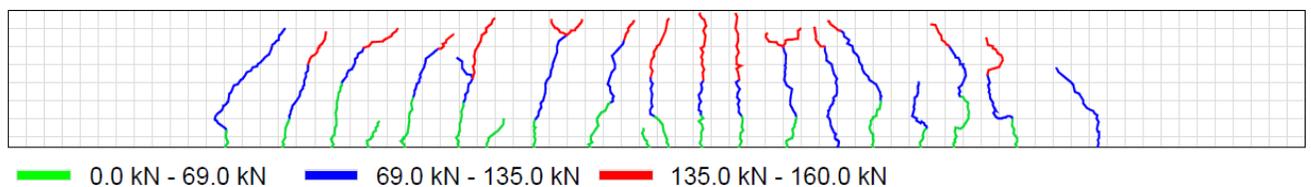
Figura 5.8 Fisuración y modo de falla de la viga control V1A

A continuación, se muestran los esquemas de fisuración obtenidos de cada espécimen en la experimentación, proponiendo una escala de colores para la identificación de las fisuras en los diferentes niveles de cargas. En color verde se indican las fisuras que aparecieron cuando las cargas eran inferiores 69.0 kN (50% de la carga de fluencia que se tenía estimada en 135.0 kN), en color azul se indica el rango entre 69.0 kN a 135.0 kN y en el color rojo las cargas superiores a 135.0 kN hasta 160.0 kN, que fue la carga máxima que se presentó en todos los elementos ensayados.

En la figura 5.8 muestra la fisuración que presentó la viga control V1A. Cuando el momento en la viga alcanzó el 50% del momento de fluencia equivalente a 38.3 kN-m (69.0 kN), las fisuras se mantuvieron en la parte inferior de la viga alcanzando longitudes de 0.10m y, posteriormente con el incremento de las cargas hasta 76.6 kN-m (135.0 kN), las fisuras sobrepasaron el centro geométrico de la viga llegando hasta el eje neutro de la sección y bastante cercanas a las fibras en compresión del elemento. Después de que se presentó la fluencia en el acero, la vigas continuaron fisurándose hasta el momento de falla de 88.0 kN-m (155.0 kN) que fue cuando se presentó la falla de compresión en el concreto.

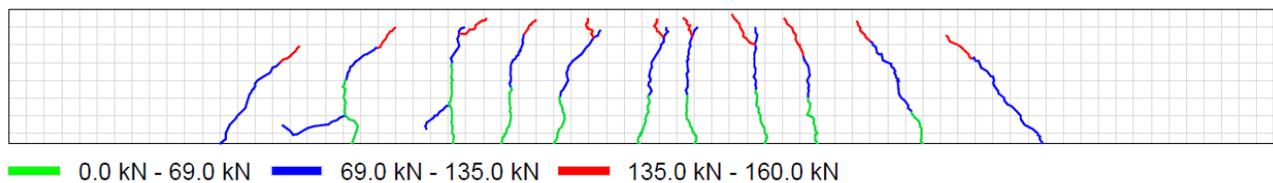
Figura 5.9 Fisuración y modo de falla de las vigas control V1B y V1C

La figura 5.9 muestra la fisuración que presentaron las vigas control V1B Y V1C, a pesar de que en la segunda viga presentaba pérdida parcial del recubrimiento de concreto en la zona en tensión, el modo de fisuración fue muy similar.

Al igual que en la viga V1A las fisuras para un momento 38.3 KN-m (69.0 kN) se mantuvieron por centro geométrico, pero en este caso la longitud de las fisuras fue poco mayor que en promedio se puede establecer del orden de los 0.15m en comparación a los 0.10m que presento la viga V1A, que era de esperarse dado la reducción del área del refuerzo en tensión. Posteriormente con el incremento de las cargas, las fisuras se prolongaron hasta el eje neutro, muy cercanas a las fibras en compresión de la viga. Después de que se presentó la fluencia en el acero, la viga continuó fisurándose hasta el momento de falla de 68.0 kN-m (120.0 kN) que fue cuando se presentó la falla de compresión en el concreto.
