**REHABILITACIÓN A FLEXIÓN DE VIGAS DE CONCRETO REFORZADO
AFECTADAS POR CORROSIÓN**

**ESCUELA COLOMBIANA DE INGENIERÍA JULIO GARAVITO
FACULTAD DE INGENIERÍA CIVIL
MAESTRÍA EN INGENIERÍA CIVIL CON ÉNFASIS EN ESTRUCTURAS
BOGOTÁ D.C., COLOMBIA**

PROYECTO DE GRADO

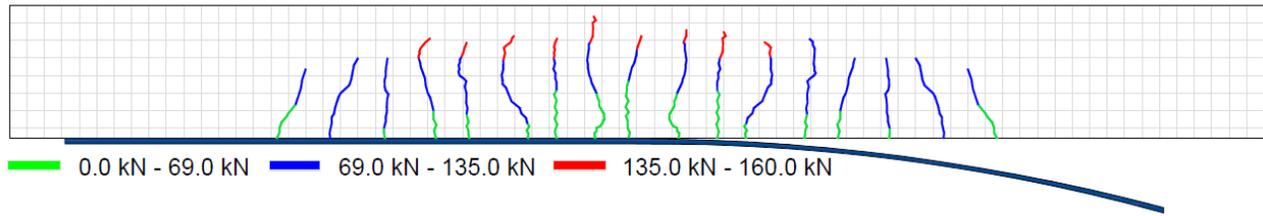
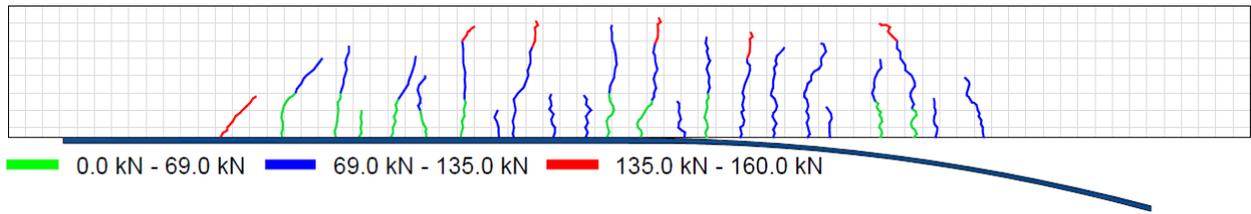
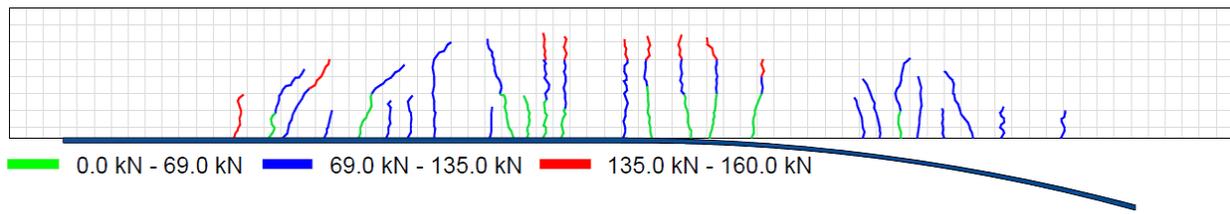
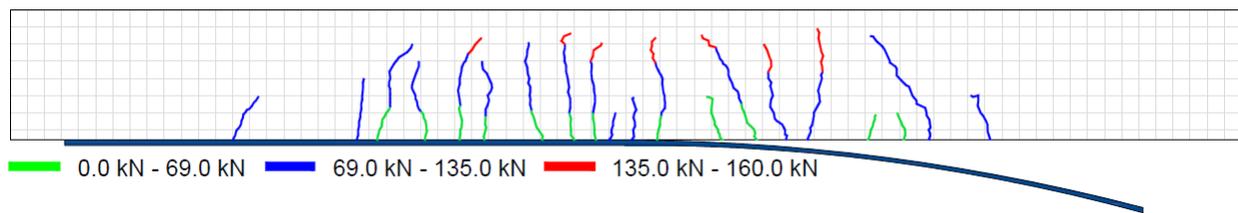
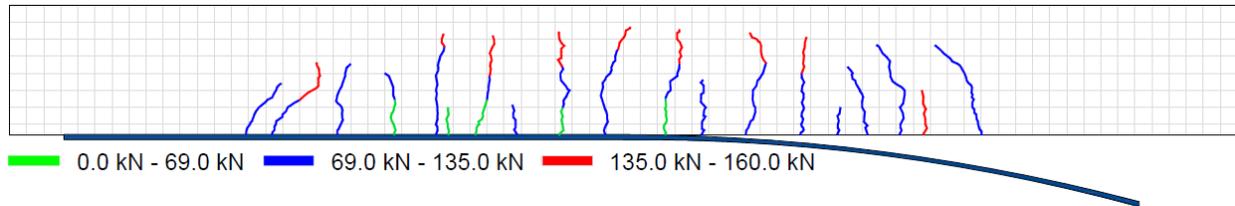
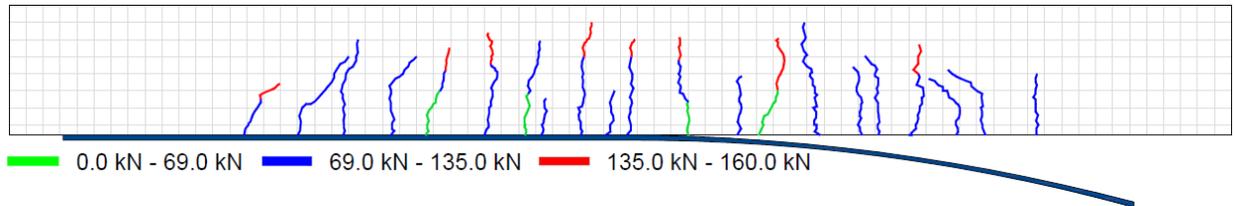
Las figuras 5.10 a 5.15 muestran los modos de fallo que presentaron las vigas rehabilitadas V2 a V7, donde se puede ver que en términos generales el patrón de fisuración de las vigas fue muy similar, independientemente del tipo de reparación que se halla seguido.

Figura 5.10 Fisuración y modo de falla de la rehabilitada V2

Figura 5.11 Fisuración y modo de falla de la rehabilitada V3

Figura 5.12 Fisuración y modo de falla de la rehabilitada V4

Figura 5.13 Fisuración y modo de falla de la rehabilitada V5

Figura 5.14 Fisuración y modo de falla de la rehabilitada V6

Figura 5.15 Fisuración y modo de falla de la rehabilitada V7

Las fisuras para un momento 38.3 kN-m (69.0 kN) se mantuvieron siempre en los primeros 0.10m a 0.12m de altura, medidos desde la parte inferior de las vigas, con el incremento de las cargas hasta 76.6 kN-m (135.0 kN) las fisuras se acercaron al eje neutro, pero quedándose hasta 0.10m por debajo de la fibra extrema en compresión. Después de los momentos alcanzados de fluencia que se pueden establecer en 78.0 kN-m (138.0 kN) y 80.0 kN-m (141.0 kN), se empezó a escuchar un ruido que se interpretó como el desprendimiento del CFRP de la superficie del concreto y cuando se alcanzó un momento de 88.0 kN-m (155.0 kN) y 90.0 kN-m (159.0 kN) se produjo un ruido repentino y bastante fuerte que marco la delaminación de la fibra de CFRP desde un costado de la viga hasta la mitad de la luz. Una vez se desprendió la fibra se trató de continuar con el incremento de la carga, pero la viga perdió su capacidad, lo que indicó la falla del concreto en compresión.

Con respecto a los modos de falla de las vigas, la fisuración que presentaron las vigas rehabilitadas fue igualmente muy similar y todas experimentaron la misma falla por delaminación del sistema de reforzamiento externo en uno de los extremos del elemento una vez el acero en tensión entraba en fluencia. Se evidencio falla del concreto en compresión, pero en ninguna de las vigas se observó el fallo de la interface de unión concreto existente – concreto de reparación, que, a la luz de los resultados obtenidos de los momentos nominales, se puede concluir que si hubo una transferencia eficiente de esfuerzos con los sistemas de reparación que se propusieron.

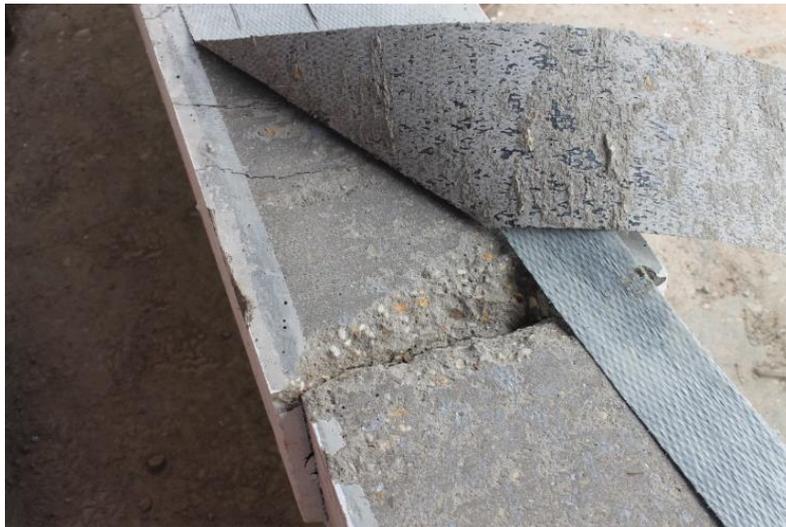
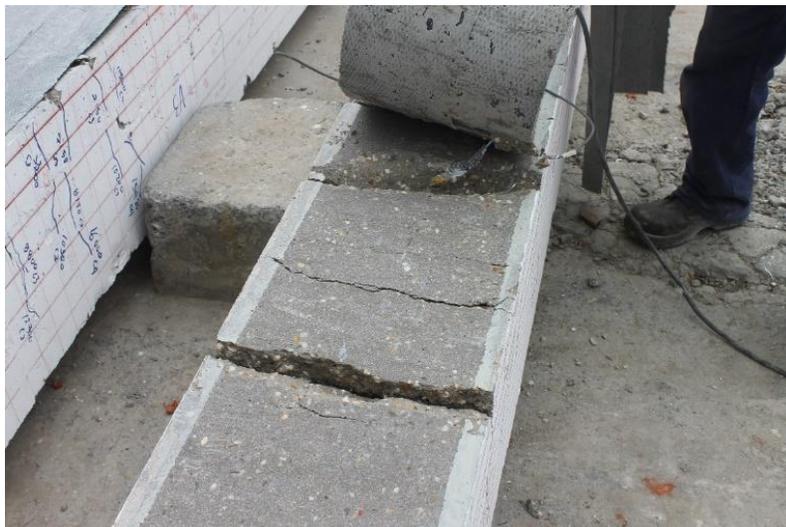
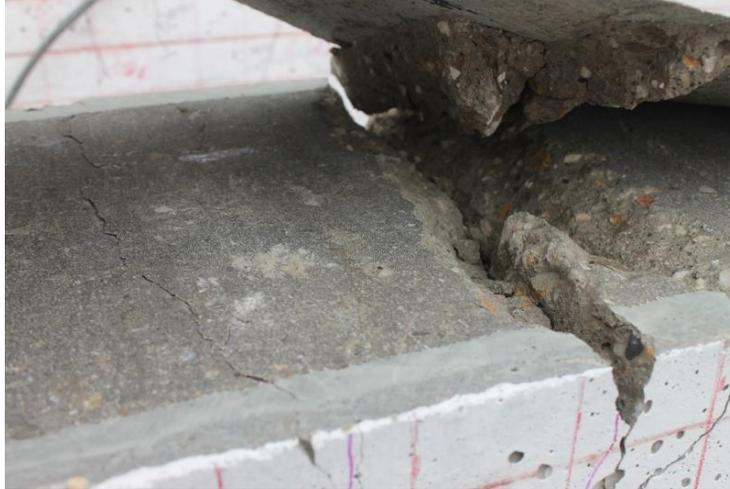
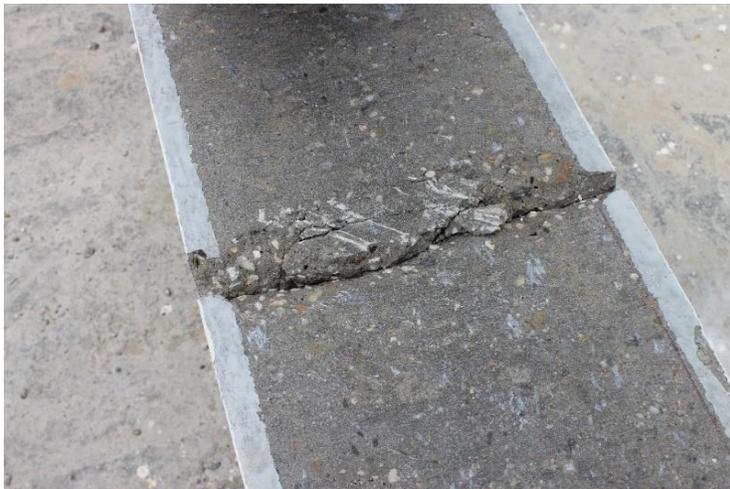
existente – concreto de reparación nunca falló independientemente del sistema de reparación que se halla implementado. En las fotografías 5.1 a 5.4 se muestra el tipo de falla característico que presentaron las vigas, donde se puede observar la presencia y magnitud de las fisuras en la cara en tensión, corroborando el indicio que se tiene con las deformaciones unitarias que se midieron en el acero de refuerzo.

Fotografía 5.1 Fisuras en la cara en tracción de la viga V4

Fotografía 5.2 Fisuras en la cara en tracción de la viga V5

Fotografía 5.3 Fisuras en la cara en tracción de la viga V7

Fotografía 5.4 Fisuras en la cara en tracción de la viga V3

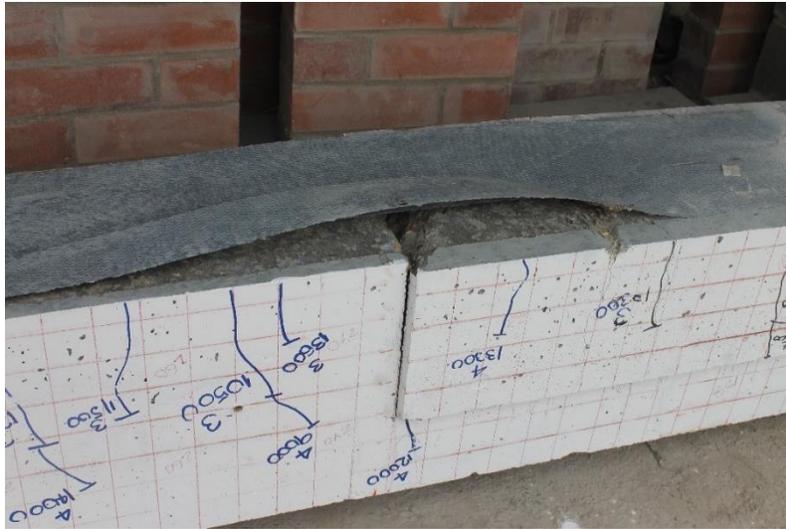
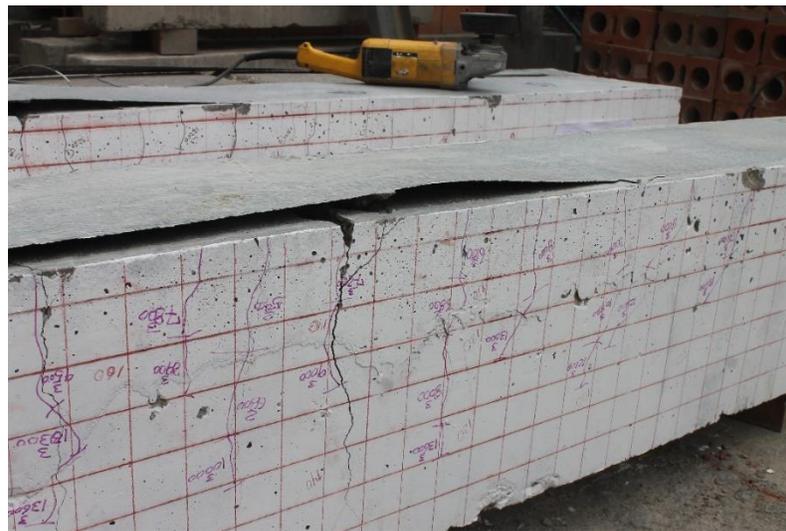
Por otra parte, en las fotografías 5.5 y 5.6 se observa la delaminación que presentaron las vigas, dejando ver que nunca se presentó rotura del CFRP y que el desprendimiento siempre se inició desde un costado de las vigas. La delaminación surgió en todos los casos, a pesar que se hicieron pruebas de adherencia en el concreto “Pull-off”, encontrando valores superiores a 1.5 MPa., valor mínimo recomendado por los fabricantes de los sistemas FRP para la instalación del mismo.

Fotografía 5.5 Delaminación del CFRP en la viga V4

Fotografía 5.6 Delaminación del CFRP en la viga V5

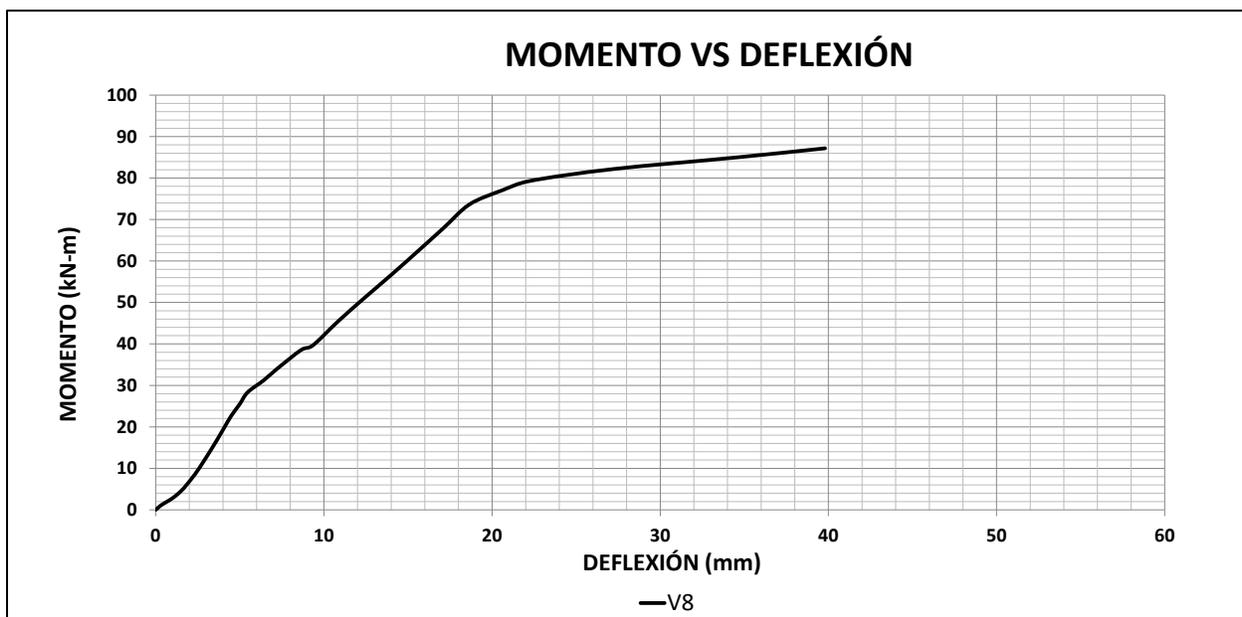
Figura 5.16 Curva Momento vs Deflexión de la viga V8

En la gráfica 5.16 se muestra la curva de momento vs deflexión que se obtuvo de la viga V8, donde se puede constatar que el comportamiento es exactamente el mismo al que experimentaron las vigas V2 a V7 que si tenían un tratamiento en la interface de unión concreto existente – concreto de reparación.

El momento de fluencia de la viga V8 fue 77.0 kN-m (136.0 kN) y presentó una deformación final de 0.039m, similar el resto de los elementos rehabilitados y reforzados. Las deformaciones unitarias también en fluencia para el concreto y el acero fueron $\epsilon_c = 0.0013$ y $\epsilon_s = 0.0022$ respectivamente, que para el caso del concreto sigue estando lejos a lo esperado, a diferencia del acero donde se comprueba que si entró en fluencia.

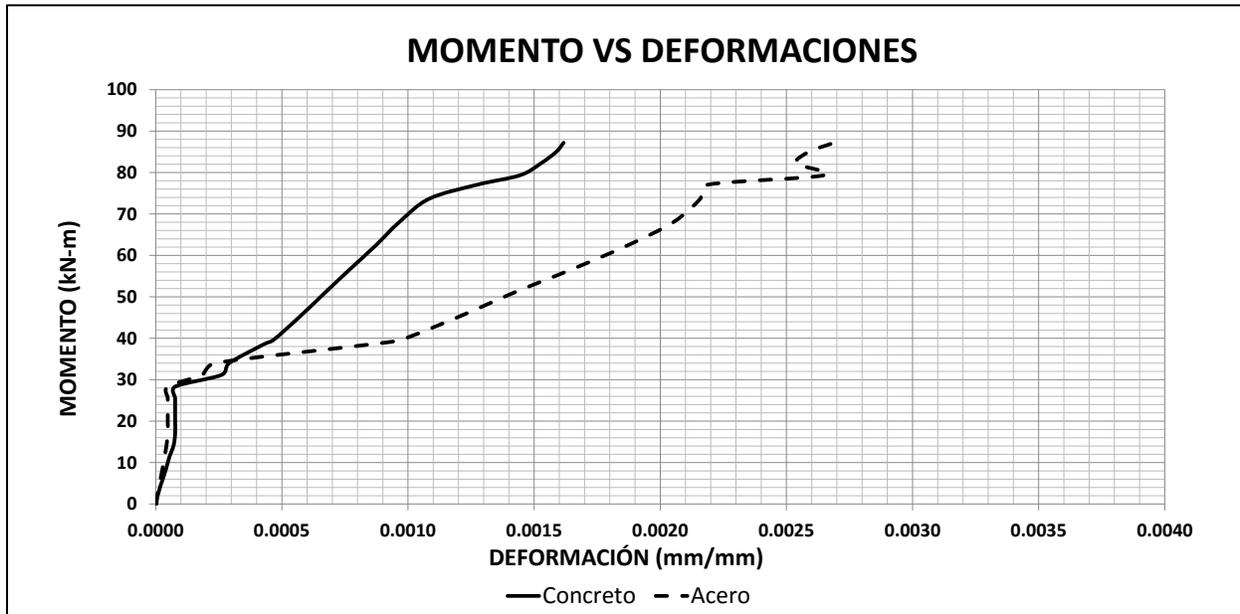
Figura 5.17 Curva Momento vs Deformaciones unitarias de la viga V8

En La grafica 5.17 se observan las deformaciones unitarias en el acero y en el concreto para la viga V8, las deformaciones en el FRP no se tomaron dado que durante el montaje del ensayo la galga se desprendió.

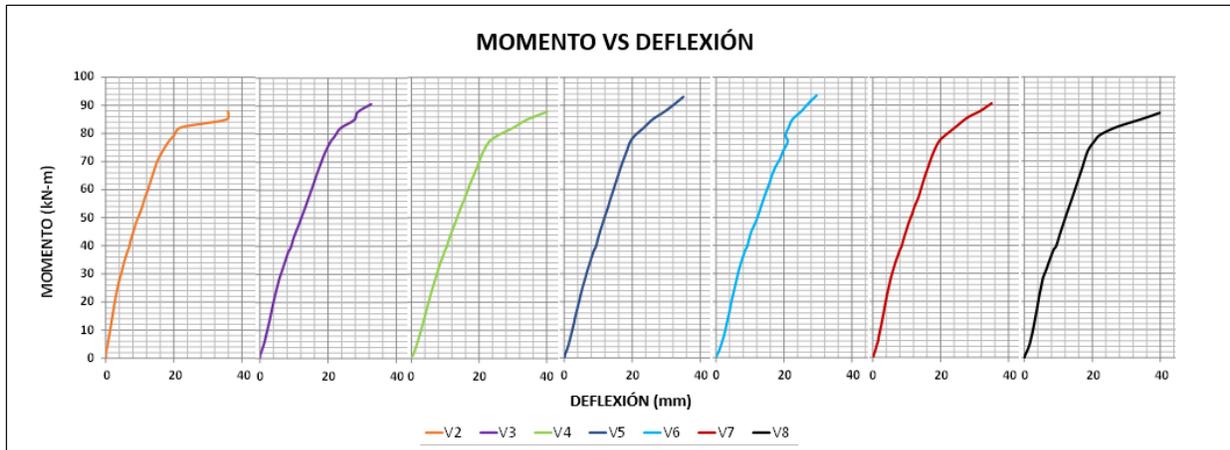
Figura 6.1 Curva momento vs deflexiones de las vigas rehabilitadas

- Desde la concepcion del proyecto, al autor siempre le causo inquietud el diagrama de Esfuerzo vs Deformacion de los sistemas FRP, que a pesar de tener resistencias altas y grandes modulos de elasticidad, las deformaciones plasticas son nulas. Con el desarrollo del proyecto y con las experiencias en la ejecucion de los ensayos, se observó que si bien se recuperó las resistencia de las vigas que habian sido afectadas por corrosion, es indudable la perdida de ductilidad que tuvieron los elementos cuando se reforzaron externamente con estos sistemas, como se observa en la grafica 6.1 que despues de la fluencia el rango de los desplazamientos hasta la

falla son mucho mas pequeños en comparacion con lo que presentaron las vigas V1A, V1B y VIC.
