PROYECTO: DISEÑO DEL SISTEMA DE SANEAMIENTO BÁSICO DE AGUAS RESIDUALES DE LOS SECTORES EL SOCORRO Y CHARCO COLORADO EN EL MUNICIPIO DE SAN LUIS DE SINCE, EN EL DEPARTAMENTO DE SUCRE
 SINCE-SUCRE

CONTIENE: RED DE ALCANTARILLADO BARRIO EL SOCORRO

PLANCHA: 0005 DE 0009

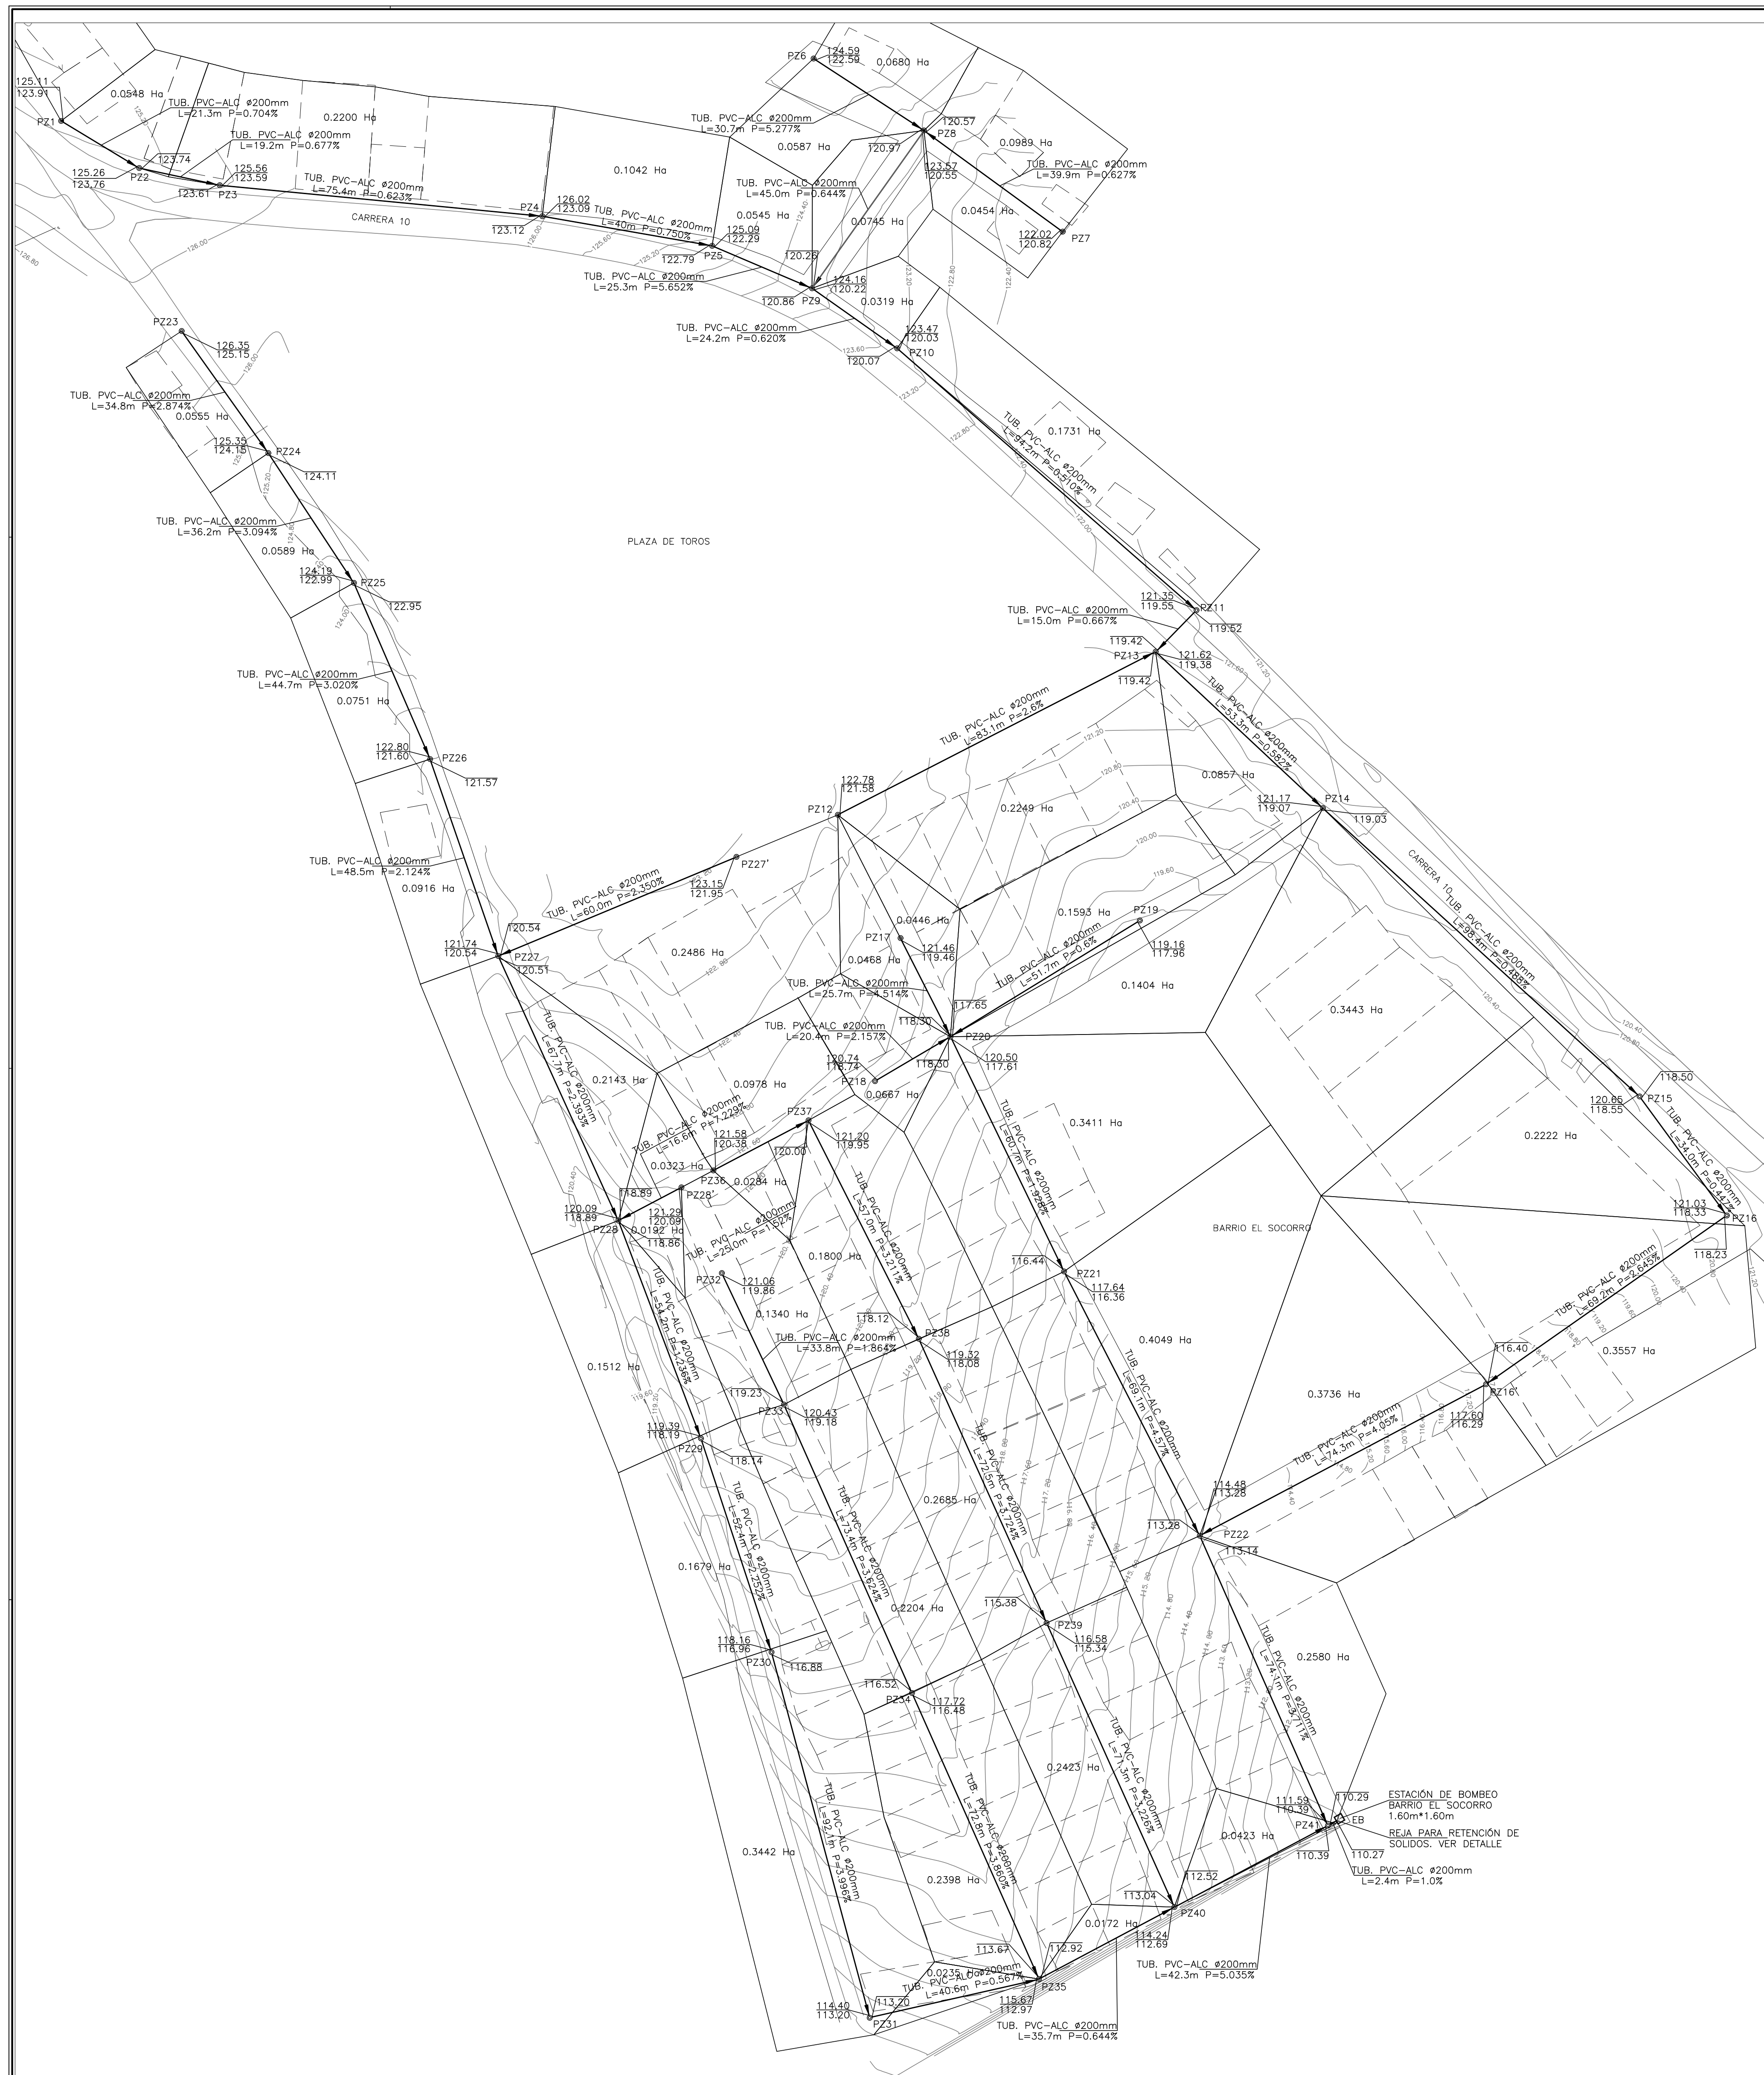
PLANTA BARRIO EL SOCORRO - RED DE ALCANTARILLADO SANITARIO

ESC: 1/750
